# **XIV SEMINÁRIO NACIONAL DE DISTRIBUIÇÃO DE ENERGIA ELÉTRICA**

## **MANUTENÇÃO PREDITIVA DE ACOMPANHAMENTO E RECEBIMENTO DE OBRAS DE REDE DE DISTRIBUIÇÃO COM INSPEÇÃO TERMOGRÁFICA**

Autores: IGUATINAN GISCHEWSKI MONTEIRO / FERNANDO CÉSAR BRAGANÇA  
Empresa: CEMIG – Companhia Energética de Minas Gerais

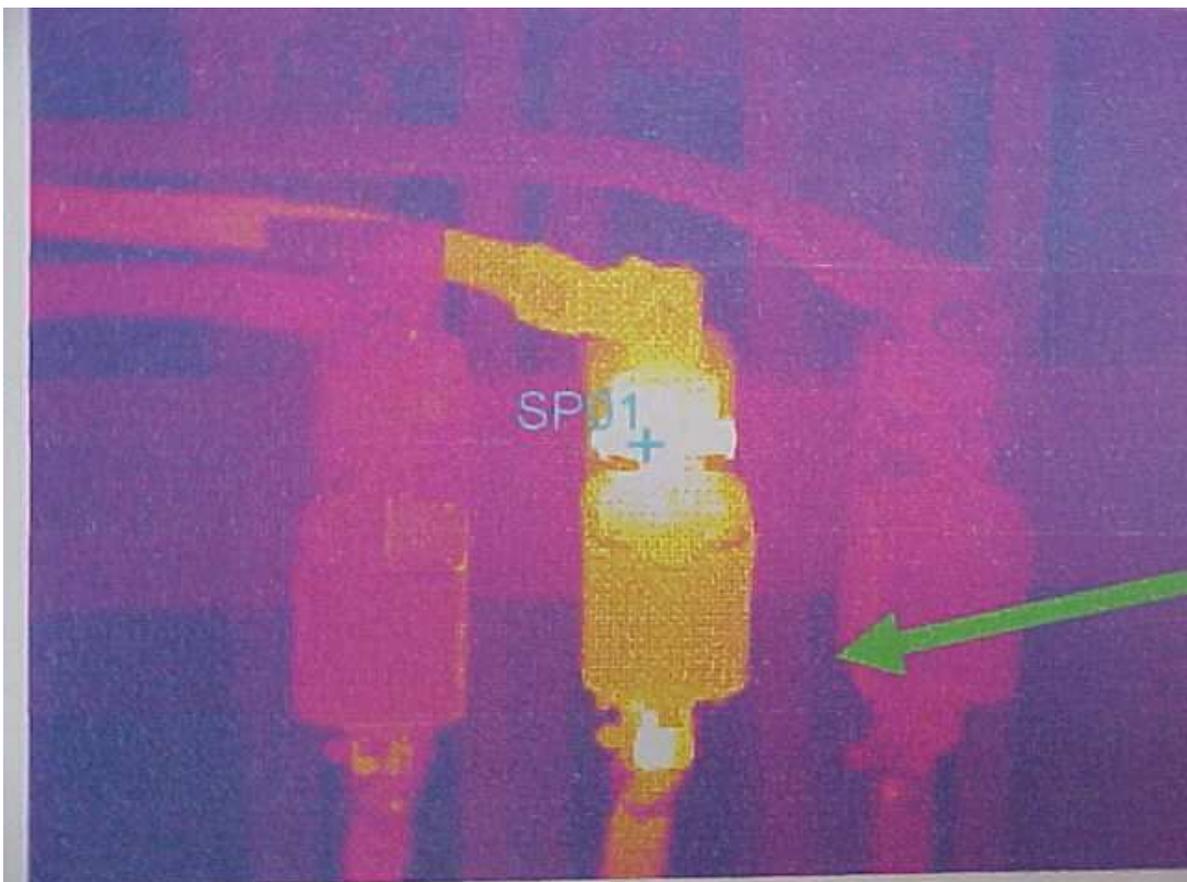
Foto demonstrativa de um ponto quente

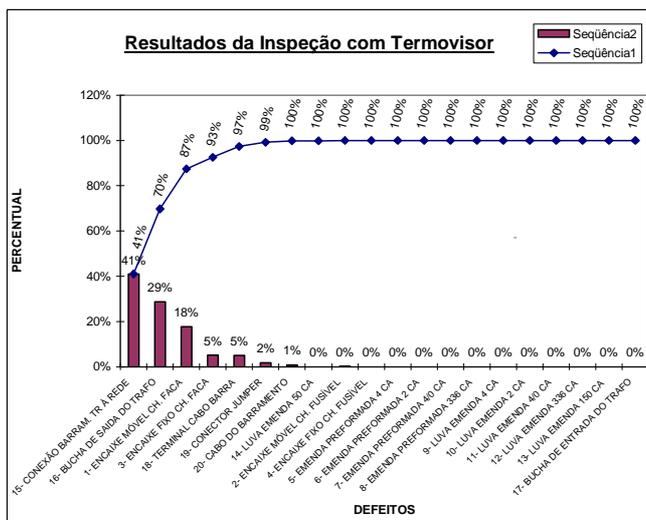
1245 pontos inspecionados  
17 pontos quentes  
1% pontos com não conformidade

Sendo que 88% destas não conformidade correspondem a:

<u>COD</u>	<u>DESCRIÇÃO</u>	<u>%</u>
15	Conexão barramento trafo à rede	41
16	Bucha de saída do trafo	29
01	Encaixe móvel chave faca	18

Descrição dos Defeitos	Quantidade	Porcentagem	
		Individual	Acumulada
15- CONEXÃO BARRAM. TR À REDE	11	65%	65%
16- BUCHA DE SAÍDA DO TRAFÓ	5	29%	94%
1- ENCAIXE MÓVEL CH. FACA	1	6%	100%
3- ENCAIXE FIXO CH. FACA	0	0%	100%
18- TERMINAL CABO BARRA	0	0%	100%
19- CONECTOR JUMPER	0	0%	100%
20- CABO DO BARRAMENTO	0	0%	100%
14- LUVAS EMENDA 50 CA	0	0%	100%
2- ENCAIXE MÓVEL CH. FUSÍVEL	0	0%	100%
4- ENCAIXE FIXO CH. FUSÍVEL	0	0%	100%
5- EMENDA PREFORMADA 4 CA	0	0%	100%
6- EMENDA PREFORMADA 2 CA	0	0%	100%
7- EMENDA PREFORMADA 4/0 CA	0	0%	100%
8- EMENDA PREFORMADA 336 CA	0	0%	100%
9- LUVAS EMENDA 4 CA	0	0%	100%
10- LUVAS EMENDA 2 CA	0	0%	100%
11- LUVAS EMENDA 4/0 CA	0	0%	100%
12- LUVAS EMENDA 336 CA	0	0%	100%
13- LUVAS EMENDA 150 CA	0	0%	100%
17- BUCHA DE ENTRADA DO TRAFÓ	0	0%	100%

TOTAL DE PONTOS QUENTES	17
TOTAL DE PONTOS INSPECIONADOS	1245
PERCENTUAL PTOS DEFEITUOSOS	1%

- Acionada a garantia dos serviços executados pelas empreiteiras
- Confeção de CDM
- Reconferência dos pontos problemáticos
- Sugestão para inclusão no Gemini das obras de Distribuição por equipamento ou por trecho

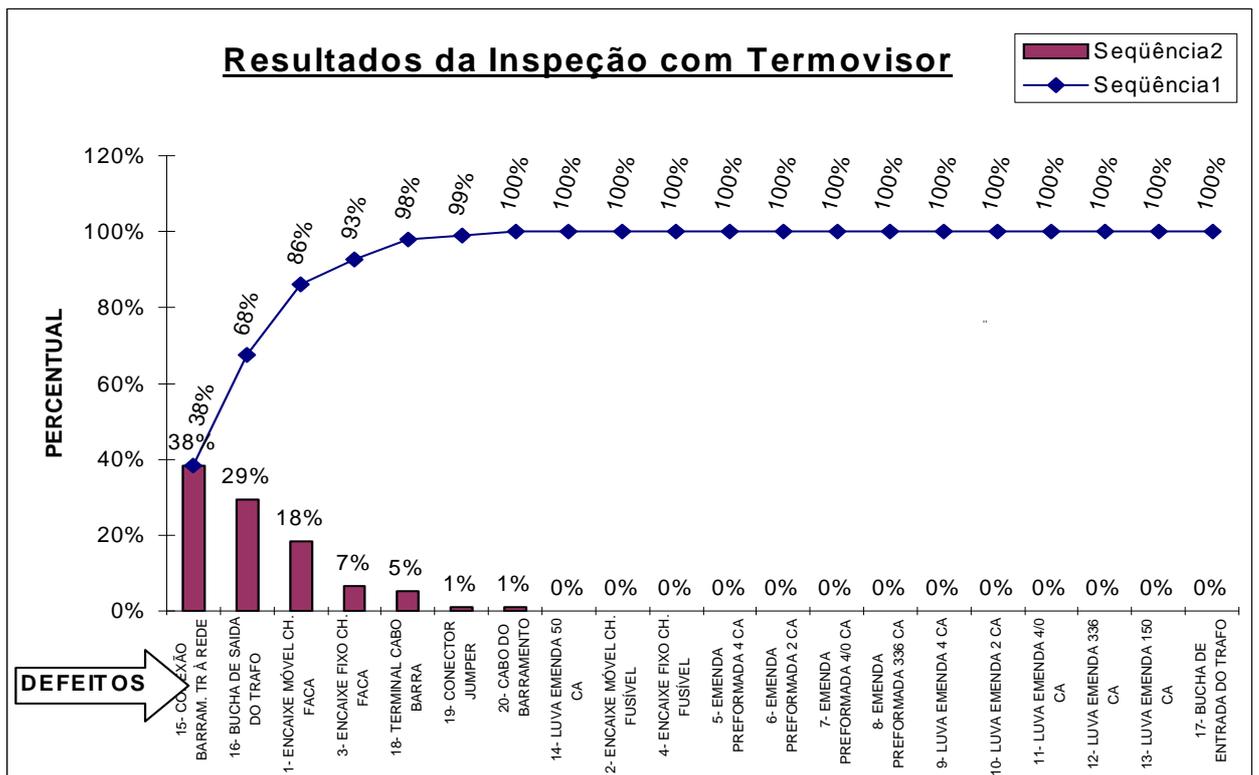
TOTAL DE PONTOS QUENTES	895
TOTAL DE PONTOS INSPECIONADOS	12763
PERCENTUAL PTOS DEFEITUOSOS	7%

Extratificando estes pontos encontrados conforme o defeito, verificamos que dois itens são responsáveis por 68% deste total. Os dois itens estão em destaque a seguir na tabela ao lado e gráfico abaixo:

Descrição dos Defeitos	Quantidade	Porcentagem	
		Individual	Acumulativa
<b>15- CONEXÃO BARRAM. TR À REDE</b>	<b>342</b>	<b>38%</b>	<b>38%</b>
<b>16- BUCHA DE SAIDA DO TRAFÓ</b>	<b>263</b>	<b>29%</b>	<b>68%</b>
1- ENCAIXE MÓVEL CH. FACA	165	18%	86%
3- ENCAIXE FIXO CH. FACA	59	7%	93%
18- TERMINAL CABO BARRA	47	5%	98%
19- CONECTOR JUMPER	10	1%	99%
20- CABO DO BARRAMENTO	9	1%	100%
14- LUYA EMENDA 50 CA	0	0%	100%
2- ENCAIXE MÓVEL CH. FUSÍVEL	0	0%	100%
4- ENCAIXE FIXO CH. FUSÍVEL	0	0%	100%
5- EMENDA PREFORMADA 4 CA	0	0%	100%
6- EMENDA PREFORMADA 2 CA	0	0%	100%
7- EMENDA PREFORMADA 4/0 CA	0	0%	100%
8- EMENDA PREFORMADA 336 CA	0	0%	100%
9- LUYA EMENDA 4 CA	0	0%	100%
10- LUYA EMENDA 2 CA	0	0%	100%
11- LUYA EMENDA 4/0 CA	0	0%	100%
12- LUYA EMENDA 336 CA	0	0%	100%
13- LUYA EMENDA 150 CA	0	0%	100%
17- BUCHA DE ENTRADA DO TRAFÓ	0	0%	100%

Para reduzir este tipo de defeito, recomendamos as seguintes ações:

- a) Verificar antes da instalação se os conectores a serem utilizados são realmente os corretos para os cabos utilizados.
- b) Verificar se as matrizes do alicate de compressão são as corretas para os devidos conectores.

- c) Utilizar pasta anti-oxidante nas conexões das buchas de saída do transformador com o barramento da seguinte forma:
  - ✓ Trafo convencional => Lixar o condutor e aplicar uma película da pasta anti-óxido.

- ✓ Trafo auto protegido => Lixar contato do terminal e aplicar uma película de pasta anti-óxido.
  - ✓ Este procedimento também deve ser observado para instalação de chaves facas e fusíveis, ou seja, os contatos dos terminais das chaves facas e fusíveis devem ser lixados com aplicação de uma película de pasta anti-óxido a seguir.

- ✓ As recomendações do item “C”, constam no POP 08-102, EG/MN, de 24/11/97.
- d) Verificar se o alicata Y35 está aferido, recomendável aferir de três em três meses.

- a) Verificar antes da instalação se os conectores e matrizes a serem utilizados estão especificados corretamente.
- b) Inspeccionar visualmente, subindo no poste, as conexões do barramento do trafo e das buchas de saída do trafo.
- c) Conferir aferição dos alicates de compressão Y35 das empreiteiras de três em três meses.

- a) Orçar pasta anti-óxido quando houver troca e/ou instalação de transformadores, chaves facas e chaves fusíveis.
