**SNPTEE  
SEMINÁRIO NACIONAL  
DE PRODUÇÃO E  
TRANSMISSÃO DE  
ENERGIA ELÉTRICA**

GGH - 03  
16 a 21 Outubro de 2005  
Curitiba - Paraná

**REABILITAÇÃO, MODERNIZAÇÃO E FUTURA REPOTENCIAÇÃO DAS MÁQUINAS DE ILHA SOLTEIRA 1  
E 2**

<b>Mauro Ken Iti Uemori *</b>	<b>Paulo Roberto Dias Oda</b>	<b>José Roberto Beffa</b>	<b>Fábio Fernandes Salomão Sá</b>
<b>Alstom Brasil</b>	<b>CESP</b>	<b>Alstom Brasil</b>	<b>Alstom Brasil</b>

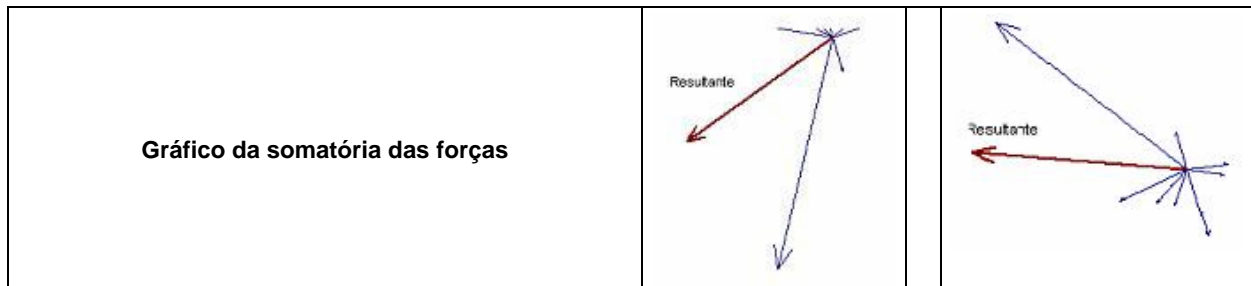
TABELA 1: Cálculo das forças de origem eletromagnética e gráfico da somatória de forças

Adicionalmente ao fato de que a máquina sub-excitada opera com temperaturas mais baixas, pode-se verificar na tabela e nos gráficos que a máquina tem uma força magnética de excitação maior, o que foi constatado pela CESP e confirmado por estes cálculos[6].

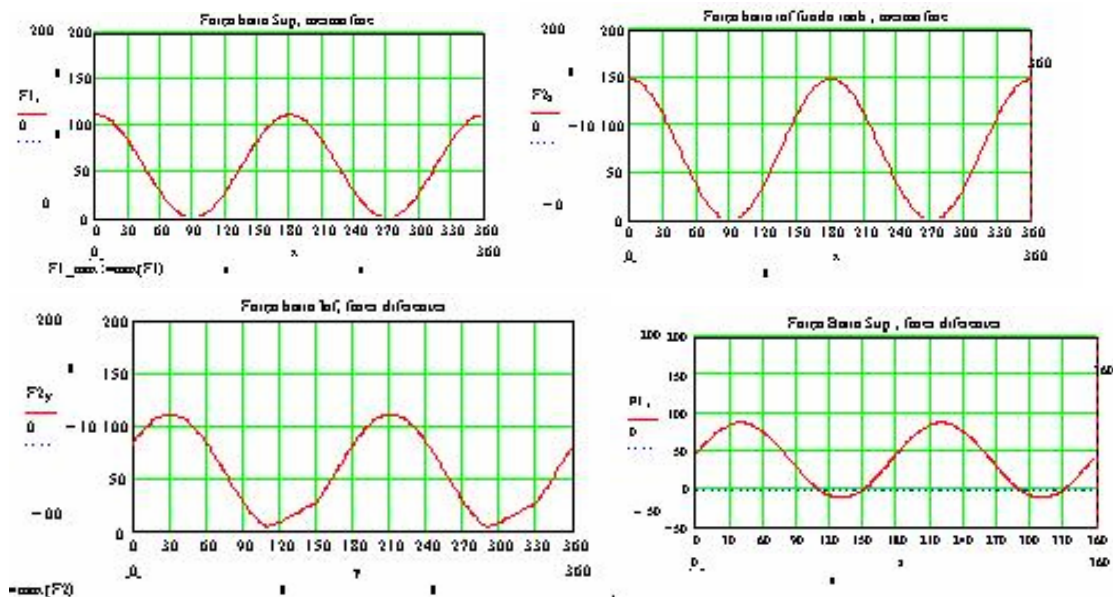
FIGURA 1 : Gráfico típico de forças agindo sobre as barras estáticas

Quando as máquinas estão sob carga, a corrente conduzida por uma barra interagindo com o campo magnético causado pela corrente de outra barra, causa forças de origem magnéticas com o dobro da frequência da rede, e que dependendo da fase das barras que estão dentro da ranhura, estas sofrem forças para o fundo ou para a cunha. Quando acontece o afrouxamento das cunhas, pode acontecer o movimento radial das barras.

O gráfico típico de forças agindo sobre as barras tem o seguinte comportamento (Força positiva, sentido radial para o fundo da ranhura e força negativa, radial contra cunha):

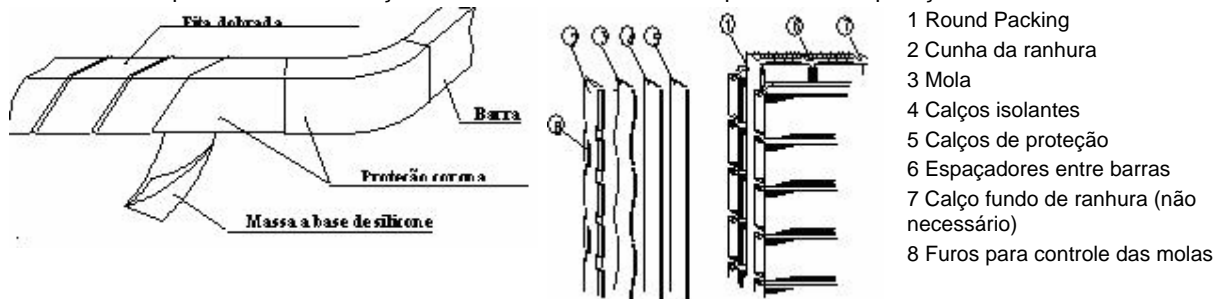
FIGURA 2: Sistema de fixação da barra estatórica na ranhura

O sistema de fixação consiste da cunha, molas e calços, que tem a função de manter as barras sempre pressionadas evitando movimentos indevidos e minimizando descargas parciais dentro da ranhura.

Para a instalação das barras dentro das ranhuras é empregado um sistema especial conhecido pelo nome de "round packing". Este sistema emprega um papel semicondutivo, próprio para este fim, e uma massa a base de silicone, aplicada no meio da fita de papel semicondutivo dobrada longitudinalmente. Em seguida, e imediatamente antes de introduzir as barras nas ranhuras, cada barra será envolvida pelo combinado massa - papel.

Devido à qualidade, espessura e elasticidade do composto massa-papel empregado, a barra se adapta facilmente à ranhura. A elasticidade dos materiais empregados, tanto na proteção como na isolamento das barras, permite acompanhar a dilatação natural do cobre, evitando o surgimento de fissuras no material isolante. Este sistema assegura um embutimento perfeito com folga tendendo a zero, mesmo considerando-se variações dimensionais da barra ou da ranhura. Isto aumenta o coeficiente de transmissão de calor, minimiza a criação de corona dentro da ranhura e a possibilidade de calços saindo da ranhura mesmo após anos de operação.

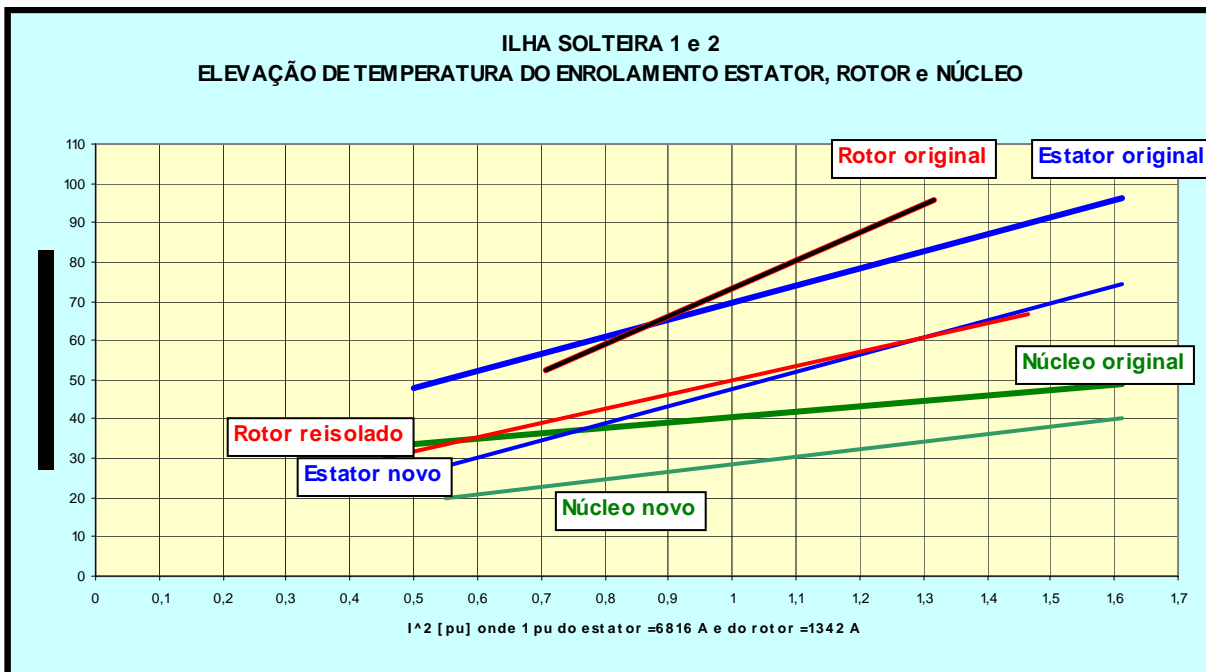
FIGURA 3: Gráfico das temperaturas da máquina antes e depois da reforma

Como podemos ver pelos gráficos abaixo, as temperaturas foram significativamente reduzidas quando comparadas na mesma potência, e na potência solicitada de 205 MVA as mesmas se encontram dentro dos valores garantidos. A diminuição da temperatura do pólo teve dois fatores importantes: medição da resistência ôhmica do enrolamento mais precisa, e influencia das folgas das guias de ar, as quais foram otimizados durante a montagem dos geradores, fazendo com que o fluxo de ar tenha uma eficiência maior na dissipação de calor da
