GPT/021

21 a 26 de Outubro de 2001
Campinas - São Paulo - Brasil

O ROMPIMENTO DE UMA PALHETA, CAUSAS, CONSEQUÊNCIAS E REPARO

Sérgio Placidino Eleutério*
GERASUL S/A

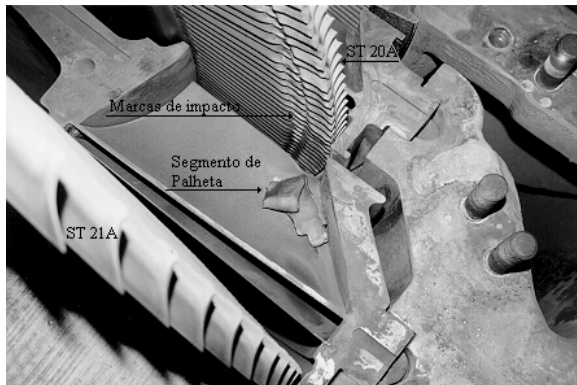
FIGURA 1

Paralelamente aos serviços do alternador, a inspeção da turbina revelou o rompimento de uma palheta no estágio 20A da turbina de BP (Ver Figuras 1 e 5).

Esta palheta rompeu-se em razão de uma trinca no seu encaixe de fixação ao rotor, (Ver Figura 2) chocando-se com as demais, atingindo e danificando 174 de um total de 249 palhetas montadas neste estágio.

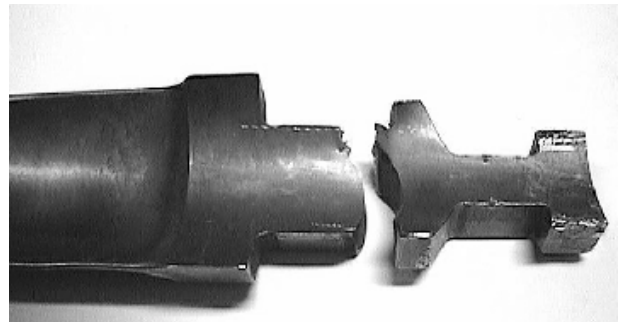
FIGURA 3

Inicialmente para a obtenção de subsídios para a avaliação das causas das trincas, foi encaminhada ao CEPEL uma das palhetas para análise. (Figura 3)

O CEPEL considerou que as trincas eram devidas a fadiga do material por algum esforço repetitivo, e que não havia indícios de degradação do material, cuja análise da composição revelou tratar-se de um aço inox martensítico 420.

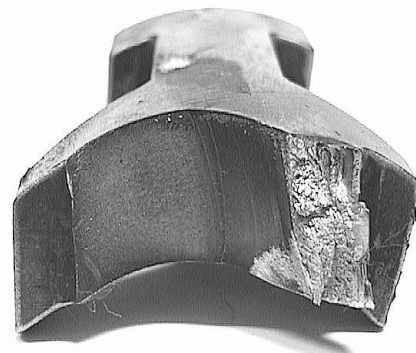
FIGURA 4

Pelo aspecto da fratura (Figura 4), a trinca de fadiga nucleou-se na borda superior do encaixe de fixação da palheta ao rotor, propagando-se para o interior da palheta. No caso esta palheta foi retirada antes que a trinca alcançasse um tamanho crítico que conduziria à ruptura monotônica final. Conforme análise do CEPEL, a superfície da fratura apresenta duas regiões com diferentes morfologias: a primeira, uma superfície lisa e de cor opaca (devido a um processo de oxidação); a segunda, uma superfície de fratura irregular, correspondente à região de maior brilho. Contudo, essa região irregular e mais brilhosa está associada à fratura final da palheta ocorrida propositadamente com o intuito de se separar as superfícies fraturadas para posterior análise

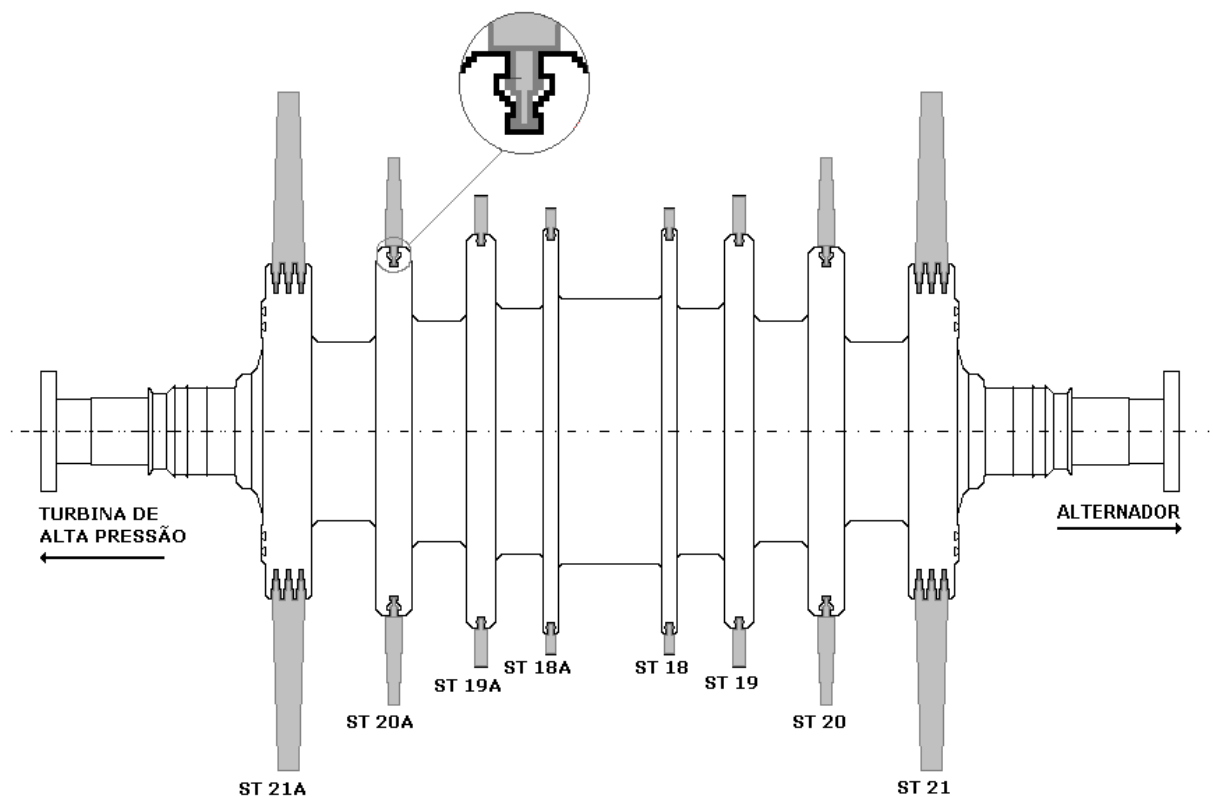
Esta constatação levou a desmontagem total das palhetas deste estágio e de seu par (estágio 20), por se considerar que o mesmo defeito poderia estar se manifestando nas palhetas deste estágio, que é par do anterior por se tratar de um rotor de duplo fluxo. (Ver figura 5)

FIGURA 5 – Esquema em corte do rotor de baixa pressão com a indicação do ponto de rompimento da palheta.

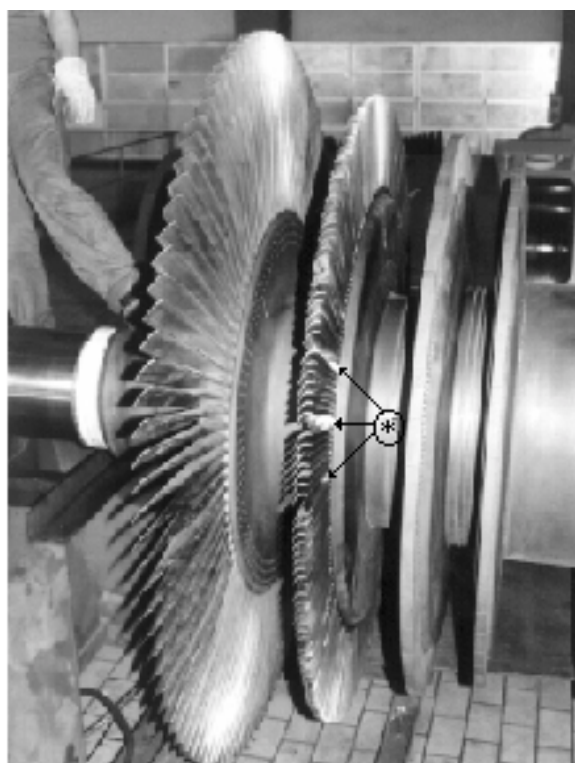
Em razão das dificuldades relacionadas a este evento, a unidade retornou a operação com duas semanas de atraso em relação ao planejado. Como medida preventiva, após a remontagem das palhetas o rotor foi balanceado em São Paulo numa balanceadora de grande porte. A unidade alcançou a carga nominal e até hoje após quase um ano de operação, apresenta excelentes níveis de vibração e apesar de faltarem 29 palhetas ao estágio 21A, não foram observadas alterações funcionais sobre o mancal de escora que eventualmente poderiam ocorrer por desbalanço do empuxo axial. O aspecto homogêneo da montagem das pás no rotor (Ver figura 6), já sugeria mínimo desbalanço deste empuxo.

FIGURA 6 - Aspecto do estágio 21A após a montagem intercalada de palhetas, demonstrando o ponto indicado (*) por setas, parte das áreas vazias do conjunto.

Remontagem de todo o estágio 20, cujas palhetas não apresentaram trincas. No estágio 20A das 29 palhetas trincadas seria eliminada a parte correspondente a pá, logo após a trinca e montado apenas o pé de encaixe no rotor para o preenchimento de espaço. As 174 palhetas danificadas pelo impacto, seriam recuperadas e também remontadas junto as demais 46 palhetas que não haviam sofrido nenhum dano. A seqüência de desmontagem das palhetas deveria ser repetida na montagem exceto para o que restou dos encaixes de fixação das palhetas trincadas (pés), que deveriam ser redistribuídos em torno do rotor, minimizando os efeitos sobre o balanceamento. A recuperação das palhetas danificadas seria por conformação com aquecimento dentro de uma matriz confeccionada a partir de uma palheta em bom estado, com controle de dureza e END's com LP antes e após a conformação. As irregularidades remanescentes seriam corrigidas manualmente.

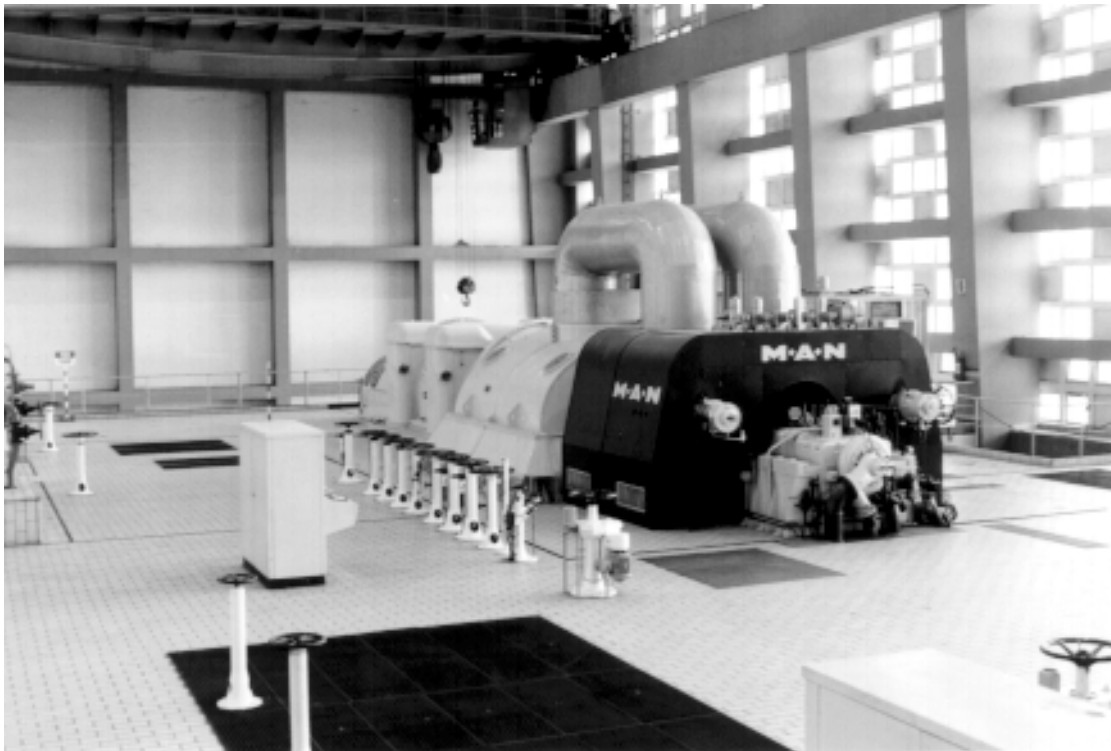
FIGURA 7 – Aspecto do turboalternador 1 da usina Termoelétrica Jorge Lacerda A – UTLA, após a conclusão dos serviços de revisão geral em 30/05/2000.
