GGH/006

21 a 26 de Outubro de 2001  
Campinas - São Paulo - Brasil

**POÇOS DE ALÍVIO PARA RESTABELECEM OS CRITÉRIOS DE SEGURANÇA NA  
BARRAGEM DE SOBRADINHO**

Ricardo José Barbosa De Souza  
CIA. HIDRO ELÉTRICA DO SÃO FRANCISCO

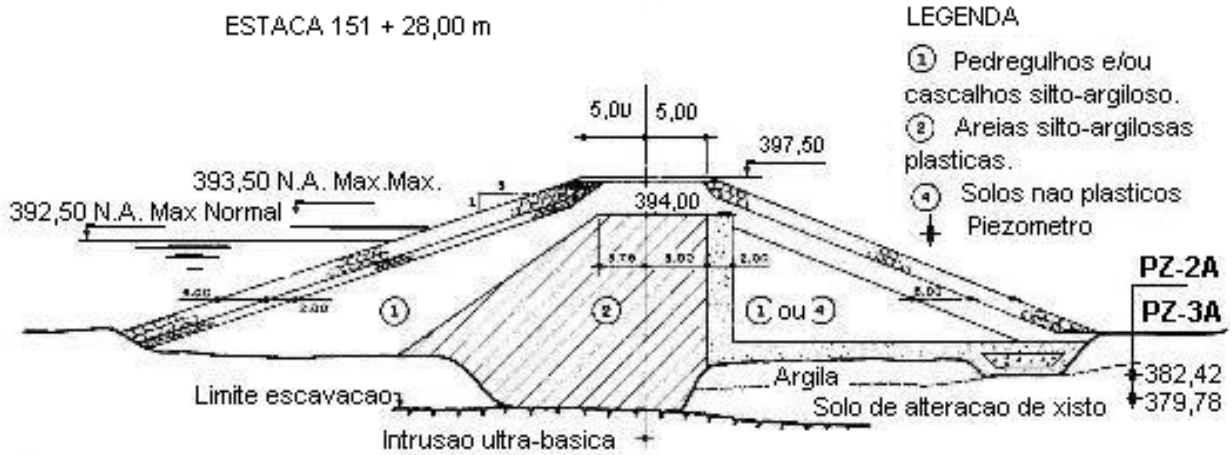
FIGURA 2 – Perfil típico do Dique “A” e piezômetros PZ-2A e PZ-3A .

Na Figura 2, observa-se a localização dos piezômetros PZ-2A e PZ-3A, estaca 151 + 28,00 m, instalados no solo de alteração a jusante do pé do dique, nas El. 382,42 m e El. 379,78 m respectivamente.

O limite crítico de alerta teórico, definido pelo projeto, para as subpressões na fundação no local dos piezômetros PZ-2A e PZ-3A é de 384,80 m. Desta forma o nível piezométrico estaria inferior ao nível do terreno natural e limitado pela cota superior do filtro horizontal.

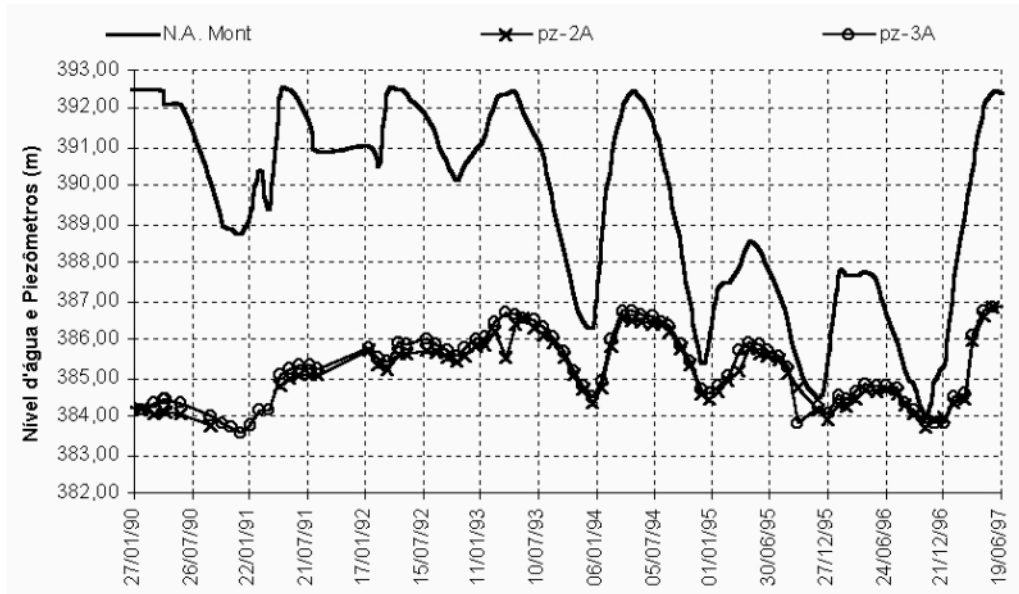
FIGURA 3 – Evolução leituras dos Piezômetros PZ-2A e PZ-3A no período 90/97.

Em junho de 1997, vinte anos após o primeiro enchimento do reservatório, as subpressões na fundação do Dique “A” ultrapassaram de forma perigosa os limites de alerta, estabelecidos no projeto, inclusive com piezômetros apresentando artesianismo. As subpressões elevadas foram detectadas através da análise da instrumentação existente e de inspeções

visuais. As evoluções dos níveis piezométricos, na estaca 151 + 28,00 m, medidos pelos piezômetros PZ-2A e PZ-3A, no período 90/97, estão apresentados na Figura 3. Verifica-se que foram registrados níveis piezométricos de até 2,00 m de coluna d’água acima do limite de projeto. O gráfico da Figura 4 mostra que o nível piezométrico apresentava valores superiores ao limite de projeto e era cada vez maior sempre que o reservatório sofria um novo enchimento. As inspeções visuais mostraram surgências d’água, sob pressão, em vários locais junto ao pé do dique. Na oportunidade era visível a perda de resistência e da capacidade de suporte do terreno imediatamente a jusante do dique.

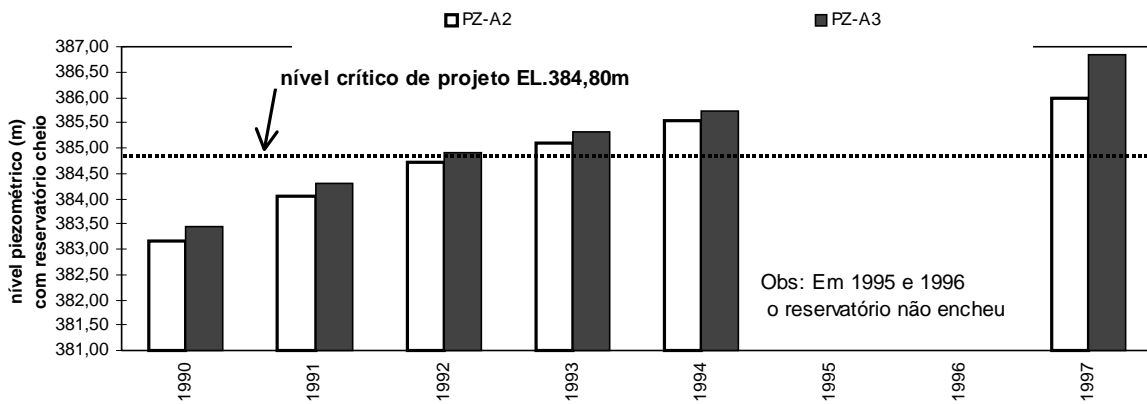
FIGURA 4 – Piezômetros PZ-2A e PZ-3A no período 90/97 com reservatório cheio.

As análises dos resultados do monitoramento e das inspeções realizadas, indicaram que a situação era grave, que as subpressões tinham atingido valores bem acima dos níveis críticos de segurança do dique e que devido ao caráter evolutivo do problema não seria recomendável um novo enchimento do reservatório sem se efetuar uma intervenção para controlar as subpressões.

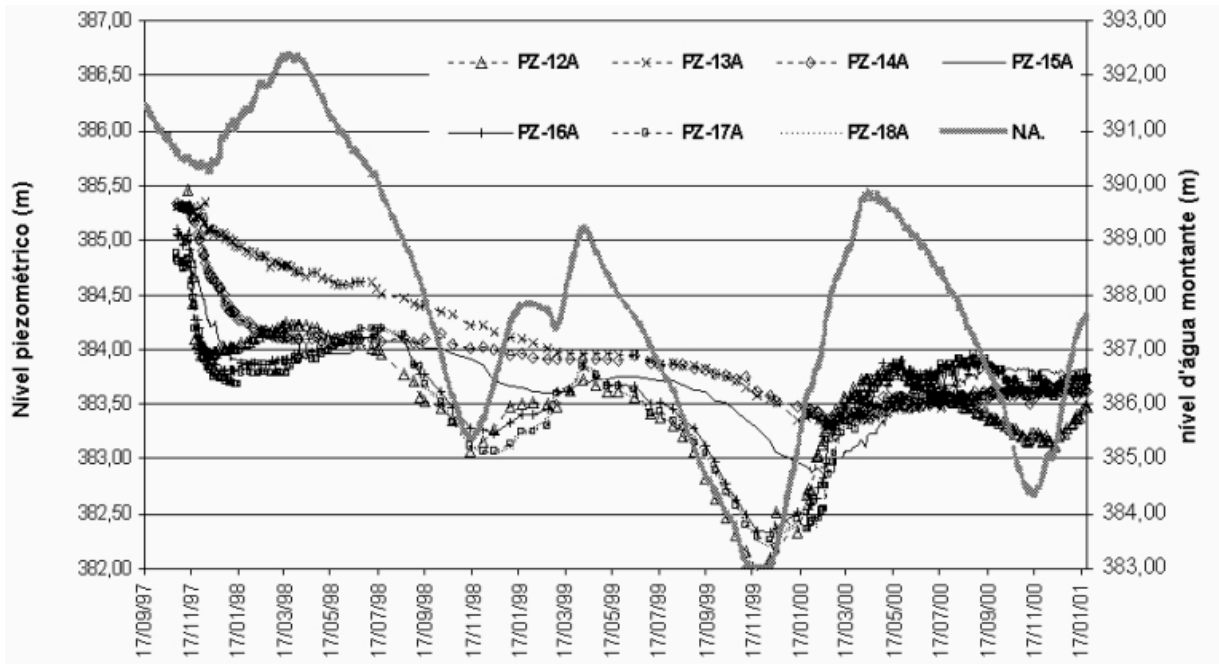
FIGURA 7 – Piezômetros de fundação da seção 151 + 28,00 m.

O monitoramento da fundação tem permitido uma reavaliação periódica do nível de segurança da estrutura e uma avaliação da eficiência do sistema de poços de alívio implantado para controle das subpressões. A Figura 7 mostra o gráfico com a variação dos níveis piezométricos registrados pelos novos piezômetros instalados na fundação jusante da estaca 151 + 28,00 m, desde setembro/97 até janeiro/01. Observa-se que após a implantação dos poços de alívio as subpressões máximas na fundação passaram a ser controladas pelo nível da trincheira drenante. A influência do sistema de poços de alívio alcança pontos afastados até 109 m do eixo do dique.

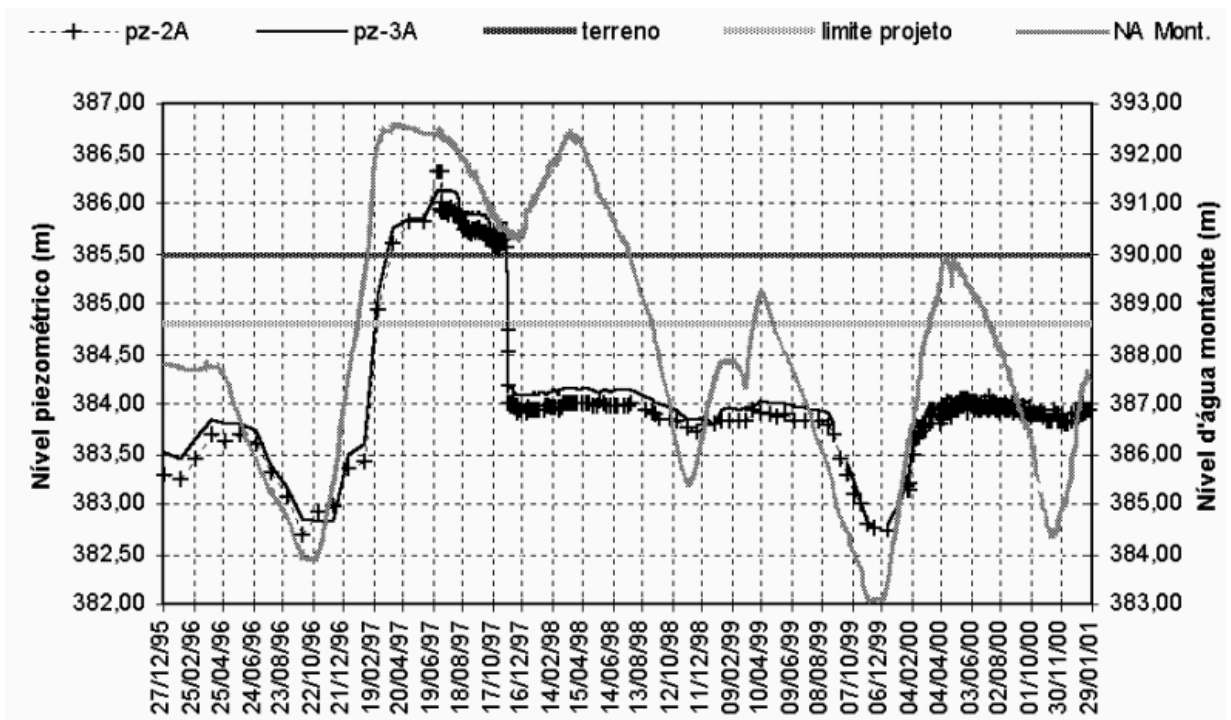
FIGURA 8 – Influência dos poços nos piezômetros PZ-2A e PZ-3A 151 + 28,00 m.

A Figura 8, mostra a influência do sistema de poços de alívio sobre os níveis piezométricos medidos pelos piezômetros PZ-2A e PZ-3A. Estes piezômetros, que antes registravam artesianismo e subpressões bem acima do nível crítico de projeto, sofreram uma redução brusca nos níveis piezométricos após a interligação dos poços de alívio com a canaleta de drenagem, ocorrida em novembro/97.

Os níveis piezométricos máximos permanecem controlados e estáveis, independente das oscilações do nível d'água do reservatório. Os valores estão abaixo do limite de alerta definido no projeto.
