GGH/021

21 a 26 de Outubro de 2001  
Campinas - São Paulo - Brasil

### PROBLEMAS NOS ROTORES FRANCIS DA UHE TRÊS IRMÃOS

Luis Tadeu Lopes de Freitas (*)	CESP	Benedito Márcio C. Oliveira	ALSTOM
Jean Doyon	ALSTOM	Carlos J.Rocha O.Castro	ALSTOM

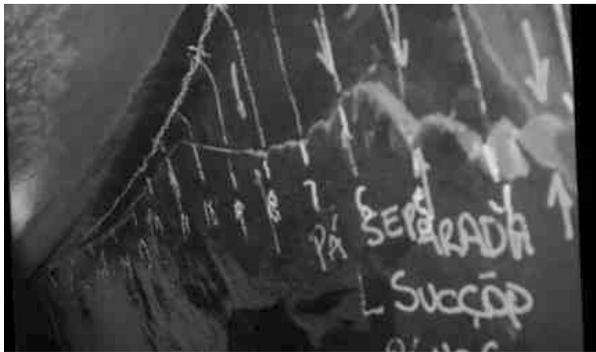
UG-04: trincas na junção pá-cinta na entrada d'água em todas as pás; trincas passantes nas pás: 02 e 03.

FIGURA 1  
Trinca pá-cinta

UG-03: trincas nas regiões pá-coroa e pá-cinta;

UG-04 e 05: unicamente na região pá-cinta.

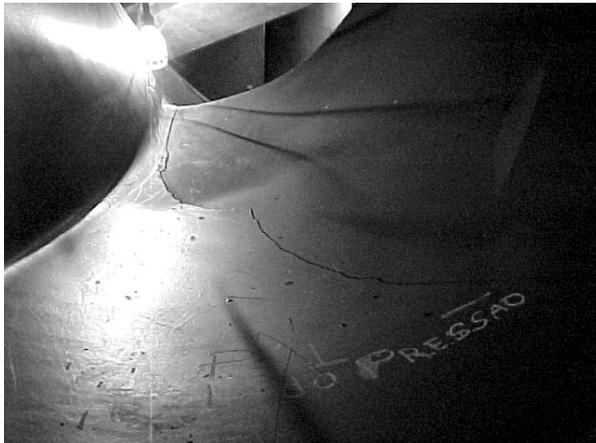
UG-01: trincas na junção pá-coroa na saída d'água nas pás 01,02,05,06,07 e 12; trincas passantes nas pás: 01 e 07.

UG-02: trincas na junção pá-coroa na saída d'água nas pás 04,08 e 10.

FIGURA 2  
Trinca pá-cubo

UG-01 e 02: unicamente na região pá-coroa;

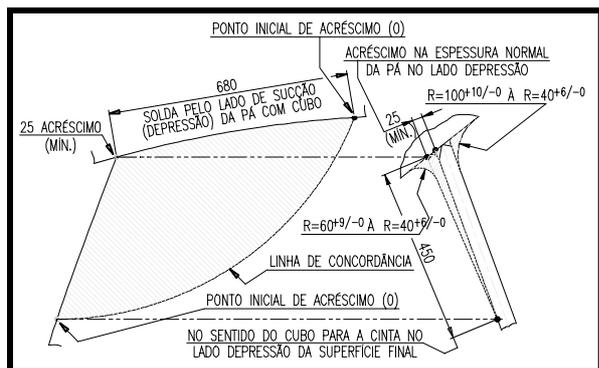
Foi feito um novo cálculo do rotor pelo método dos elementos finitos para verificar o nível de tensões estáticas. Estes cálculos foram feitos para o rotor com a geometria original e para o rotor reforçado com o aumento da espessura das pás, ver Figura 3.

FIGURA 3  
Reforço no rotor original

Observa-se que o aumento local da espessura da pá conseguiu reduzir as tensões no bordo de saída em aproximadamente 32%, sem efeito negativo na cinta.

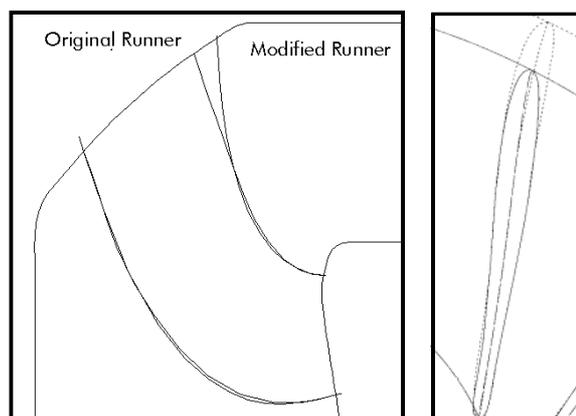
Foram executados ensaios num rotor modificado, similar ao atual, mas com modificações na pá.

Estas modificações reduziram o descolamento do escoamento na entrada, e por conseguinte, os vórtices entre as pás.

FIGURA 4  
Rotor Original e Modificado

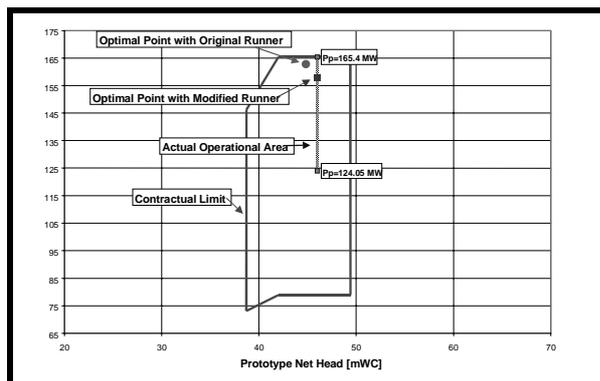
O rotor modificado muda o ponto de operação ótimo especificado para uma situação mais próxima das condições atuais de operação da usina, ver Figura 5.

FIGURA 5  
Alteração do Ponto Ótimo de Operação

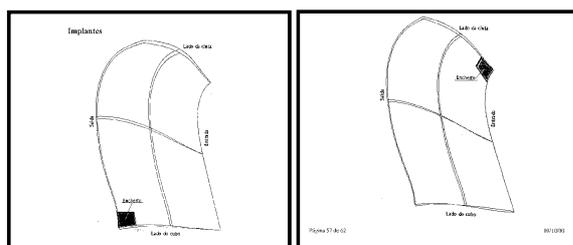
FIGURA 6  
Implantes nas Pás

A ALSTOM recomenda que a técnica dos implantes seja utilizada, em função do histórico das fraturas nas zonas afetadas para as UG-01 a 05. Os implantes serão colocados na saída da pá, na área do coroa, de acordo com as análises das fraturas e pás que fraturaram nesta zona, ver Figura 6.

É proposto aumentar o nível de aceitação de defeito de 4,7 para 2,0 mm; sendo estabelecidos procedimentos gerais para os reparos de soldagem e controles.
