**SNPTTE
SEMINÁRIO NACIONAL
DE PRODUÇÃO E
TRANSMISSÃO DE
ENERGIA ELÉTRICA**

ACIDENTE E RECUPERAÇÃO DA TURBOMÁQUINA A VAPOR 1 DA USINA TÉRMICA DE SANTA CRUZ

FURNAS CENTRAIS ELÉTRICAS S.A.

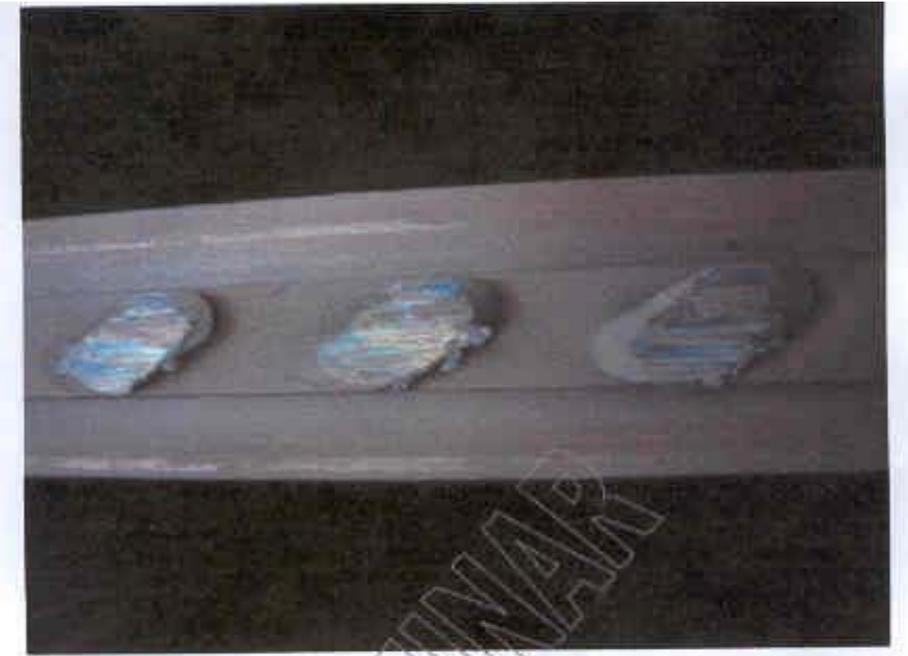
Estes elementos apresentaram um número elevado de avarias, com cerca de 500 palhetas e diafragmas, com sinais de roçamento em maior ou menor grau nas cabeças dos rebites de fixação dos anéis de consolidação (bandagens). Sendo que, em ao menos uma roda, todas as palhetas apresentaram roçamento. A Figura 1 mostra a ocorrência típica. As palhetas foram investigadas pelos ensaios de Partículas Magnéticas (métodos da bobina e do Yoke) nas fixações das palhetas (tipo "árvore de Natal") ao eixo do rotor da turbina de baixa pressão, de Radiografia (Gamagrafia) nas fixações das palhetas (tipo "espigas rebitadas") aos anéis segmentados de consolidação, de Ultra-Som (US) nas fixações destas palhetas aos anéis segmentados de consolidação e por Líquido Penetrante (LP) onde fosse necessário para dirimir eventuais dúvidas.

Figura 1 – Roçamento típico em cabeça de rebite nas palhetas da turbina BP

Uma vez que os ensaios não-destrutivos demonstraram que estas palhetas mantinham a sua integridade estrutural após o acidente, e que os danos restringiram-se aos roçamentos nas cabeças dos rebites de sujeição dos segmentos dos anéis de consolidação (bandagens) de alguns estágios da turbina BP, foi definido na própria especificação para o reparo do turbogerador que a recuperação das palhetas deveria ser feita por solda, ao invés da substituição das palhetas por novas, conforme inicialmente pensava-se ser necessário. O dimensionamento destas cabeças de rebites, basicamente, é feito com fator de segurança 3 em relação às solicitações de cisalhamento devido ao surgimento de esforços centrífugos. Como tratava-se de um procedimento inovador no âmbito da empresa e que ainda deveria ser desenvolvido, a especificação previu a designação de um consultor de solda, responsável pela elaboração do procedimento e pela qualificação de soldagem, e de um "laboratório de metalurgia" independente que testaria os corpos de prova e submeteria seus resultados para análise, antes da aplicação do processo de soldagem no campo. Desta forma, após a caracterização metalúrgica das palhetas (ASTM A217 GrCA15), foi estabelecida, grosso modo, a seguinte diretiva: retirada das bandagens das palhetas que tiveram as cabeças dos rebites afetadas, recorte e recomposição das espigas ("tenons") com INCONEL 625 através de solda TIG com pré-aquecimento, alívio térmico de tensões após recomposição, recolocação da bandagem e rebitagem a quente. A Figura 3 mostra estas palhetas em diferentes etapas de recuperação. Nas palhetas dos 2 estágios extremos do rotor da turbina de baixa há uma chapa soldada ("erosion shield") de Stellite, cuja função é oferecer maior resistência à abrasão aos jatos de condensado nestas duas rodas. Face à temperatura de fusão da liga de prata, usada nesta solda por brasagem, ser inferior à temperatura recomendada do alívio térmico, houve necessidade de ressoldar-se estas chapas de Stellite ao final de todo o processo. O rebitamento das espigas somente foi concretizado depois desta ressoldagem. Ao final de todo o processo, as palhetas foram novamente submetidas ao ensaio não-destrutivo de radiografia.

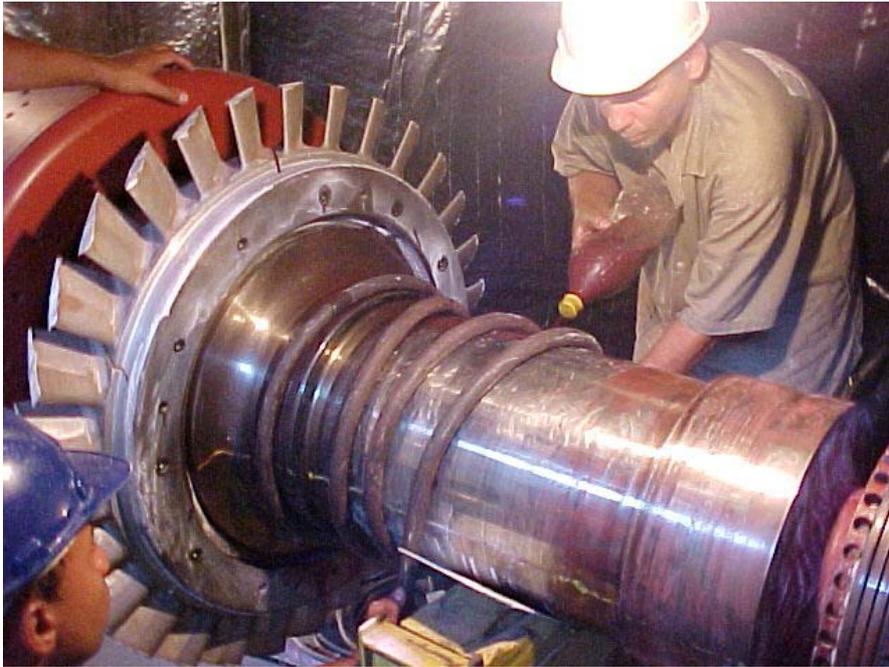
Partículas Magnéticas (método da bobina) nos 2 munhões e respectivas regiões rotativas de vedação (colarinhos) dos mancais de guia do rotor do gerador, além de LP toda vez que se julgasse necessário. A Figura 2 mostra a aplicação do método.

"Nenhum dos ensaios detectou qualquer tipo de indicação registrável, estando assim todas as partes inspecionadas aprovadas".

Figura 2 – Ensaio de Partículas Magnéticas (método da bobina) em munhão do gerador

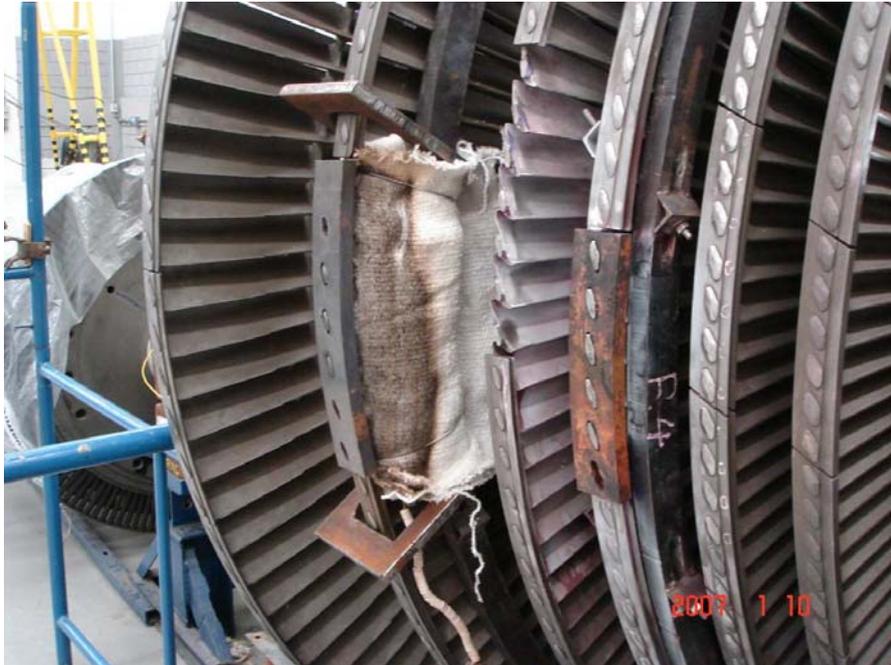
Figura 3 – Recomposição por soldagem das cabeças dos rebites das palhetas
