**SNPTEE  
SEMINÁRIO NACIONAL  
DE PRODUÇÃO E  
TRANSMISSÃO DE  
ENERGIA ELÉTRICA**

##### **ACIDENTES NA LT 138kV C.S. PCH PARAÍSO / CHAPADÃO DO SUL: EVIDÊNCIA DE ATUAÇÃO DE VENTO DE ALTA INTENSIDADE**

**ENGETOWER ENGENHARIA**

**ENERSUL**

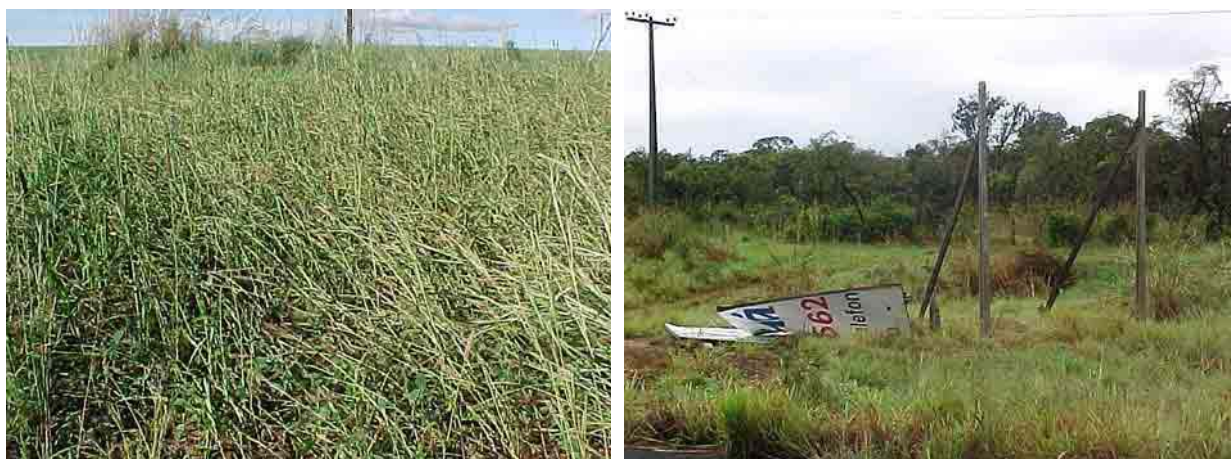
No dia 03 de junho de 2004 registrou-se uma interrupção na LT, causada pelo colapso estrutural das torres tipo H6L7 números 94, 95, 96 e 108. No decorrer da inspeção para localizar o defeito causador do desligamento, constatou-se a evidência da ocorrência de forte vendaval associado a chuvas com granizo, além de indícios corroborativos da ação de ventos superficiais com velocidades significativas: placa de publicidade arrancada, pequenas árvores com galhos quebrados, área significativa com vegetação rasteira (mato e capim) inteiramente dobrada sobre o solo, etc, como mostra a Figura 1.

**FIGURA 1: Indícios da atuação de elevados ventos superficiais**

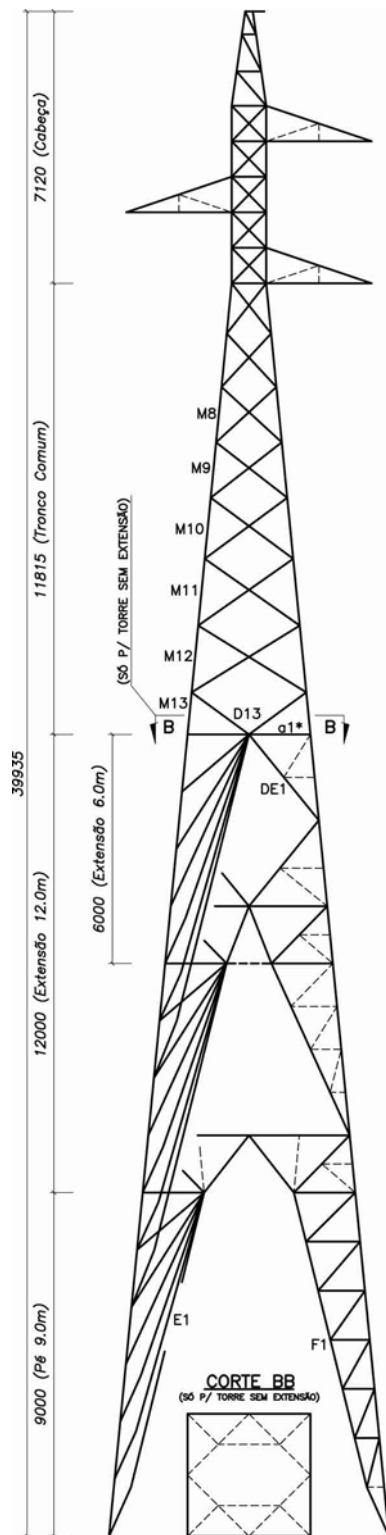
**FIGURA 2: Silhueta da torre tipo H6L7**

A única ressalva em relação ao projeto estrutural refere-se ao fato de que o quadro horizontal do final do tronco comum (Corte BB - ver Figura 2) deveria ter sido utilizado em todas as formações da torre e não somente nas torres sem extensões de corpo. Isto se deve ao fato de que a efetividade do contraventamento das diagonais que passam por este ponto (barras D13 e DE1 – ver Figura 2) é relativamente pequena, sendo conferida apenas através da flexão de barras horizontais de pequena bitola e grande comprimento (barra a1\* – ver Figura 2).

Para este caso, as verificações apontaram barras com taxas de trabalho significativamente maiores que 1.00 (barra E1 = 1.47 e barra F1 = 1.59 – ver Figura 2), levando à conclusão de que o projeto estrutural da torre tipo H6L7 não atende às condições de carga específicas para a região de implantação da LT e que, consequentemente, sua confiabilidade é bem menor que aquela originalmente desejada e suposta. Dessa forma, dadas as condições de aplicação da estrutura, a resistência da torre não é compatível com uma velocidade de referência de vento  $V_R = 26.0\text{m/s}$  com período de retorno  $T = 50\text{anos}$ .

As verificações novamente apontaram barras com taxas de trabalho significativamente maiores que 1.00, sendo que as diagonais dos pés 7.5m e 9.0m (barras E1 e F1 – ver Figura 2) constituem os componentes críticos, ou seja, são os elementos teoricamente mais susceptíveis de falha e que determinam, em última instância, a real capacidade de carga das estruturas estudadas. Como a taxa de trabalho destes elementos é maior que 1.00, isto significa que eles não são teoricamente capazes de suportar as condições de carga estabelecidas para as condições dos acidentes.

Foram então propostos reforços nos elementos estruturais críticos da torre de forma que, diminuindo suas taxas de trabalho, a resistência da estrutura seria elevada para um nível de cargas produzidas por um vento com  $V_R = 25.0\text{m/s}$ .

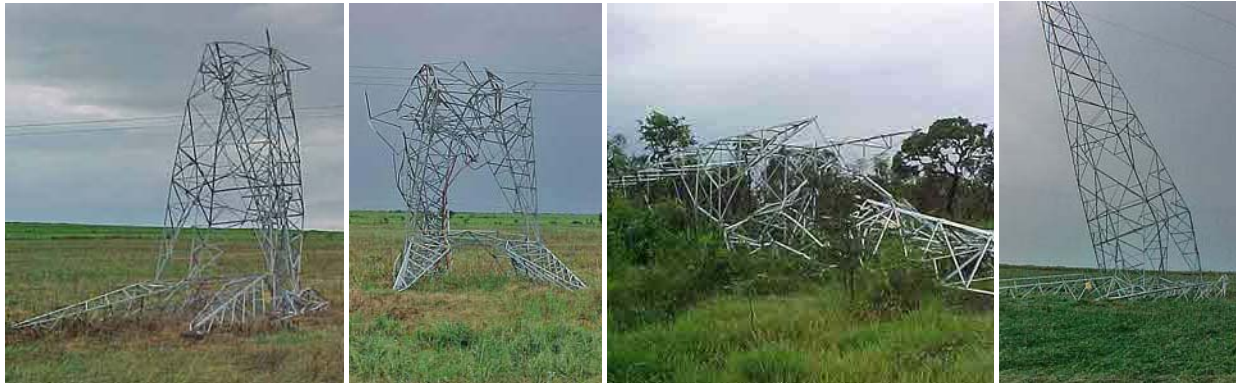
Durante as inspeções pós-acidente inúmeras fotos foram colhidas, mostrando o estado dos diversos componentes das estruturas colapsadas e da parte visível de suas fundações. As informações contidas nestas fotos permitiram as seguintes constatações (Figura 4):

- As fundações ainda mantinham-se estruturalmente íntegras após o acidente, não tendo evidentemente qualquer influência para o colapso das torres;
- As torres números 94, 95 e 96, contíguas na LT, apresentavam queda completa no sentido transversal à direção da linha (para o lado com 2 fases), enquanto que a torre número 108, a cerca de 6km dali, dobrara-se parcialmente no sentido da linha, sua queda completa sendo contida pelos cabos PR e condutores;
- Para as estruturas números 96 e 108, o colapso estrutural foi desencadeado por falha ocorrida em barras do painel dos pés, pois à exceção desta parte, todo o restante das estruturas permaneceu praticamente íntegro após o acidente, sem danos relevantes que não os causados pelo impacto sobre o solo da torre número 96;

- As estruturas números 94 e 95 apresentavam duas regiões fortemente danificadas, nas quais poderia ter se originado a falha estrutural: o painel dos pés e o trecho localizado entre a metade inferior da torre básica e o tramo superior da extensão 12.0m;

**FIGURA 4: Colapso das torres números 94, 95, 96 e 108, respectivamente**

- O colapso das torres tipo H6L7 números 94, 95, 96 e 108 da LT 138 kV C.S. PCH Paraíso / Chapadão do Sul foi provocado pela ocorrência de vento no qual a velocidade, já na superfície do terreno, é particularmente intensa. Estima-se para este vento uma velocidade, referida a um período de integração de 2-3seg, de ~35.0m/s (dentro do modelo de cálculo empregado para avaliar a ação do vento, este valor estaria associado a uma velocidade de referência  $V_R$  de ~21.0m/s).

- A queda parcial da torre número 108 constituiu evento independente da queda das demais torres, tendo em vista a distância em que ela se encontrava e o sentido de sua queda. O colapso desta torre foi provocado por vento de direção aproximadamente longitudinal (direção da LT), cuja ação englobou a totalidade da torre, e foi desencadeado pela falha por compressão, nas faces longitudinais dos pés, da ponta superior das barras F1. Com a falha destas barras, os pés da torre giraram sobre suas fundações, dobrando-se sobre o solo, enquanto sua parte superior teve seu movimento de queda contido pelos cabos pára-raios e condutores, vindo a se apoiar novamente sobre o solo, de forma precária, logo acima dos pés avariados.

- A queda das demais torres (estruturas números 94, 95 e 96) iniciou-se com a queda da torre número 96, cuja causa desencadeante foi também a falha por compressão da ponta superior das barras F1, mas agora daquelas localizadas nas faces transversais da torre. Esta falha foi provocada por vento de direção aproximadamente transversal, cuja ação englobou a totalidade da torre e de parcela considerável de seus vãos adjacentes. Com a falha destas barras, os pés da torre apresentaram um movimento de queda similar ao da torre número 108, mas sua parte superior, e os cabos a ela presos, foram arremessados transversalmente de encontro ao solo.

- A queda da torre número 95 foi uma decorrência da queda da torre número 96, tendo sido provocada primordialmente pelo impacto transferido pelos cabos pára-raios e condutores arrastados durante a primeira dessas quedas. Este impacto se manifesta, na torre número 95, como forças intensas, de curta duração, com forte componente transversal, aplicadas nos pontos de sujeição das cadeias de suspensão das fases e do pára-raios. Uma estimativa da magnitude destas forças de impacto exigiria estudos muito mais complexos, pesquisa laboriosa para obtenção de dados experimentais confiáveis e uso de ferramentas de análise estrutural muito mais específicas e sofisticadas que aquelas usualmente empregadas em projetos de torres metálicas treliçadas para LT. Cargas como estas, associadas a cabos, produzem primordialmente solicitações sobre os montantes da torre, e só secundariamente esforços sobre suas diagonais. No caso da torre em estudo, simulações efetuadas indicaram que, para condições de carga em que as cargas predominantes são as associadas a cabos, o trecho mais susceptível de falha é o composto pela metade inferior do tronco comum da torre (barras M8 a M13 – ver Figura 2), por compressão. Com base no acima exposto, pode-se conjecturar que o impacto transferido à torre número 95 produziu inicialmente a falha do trecho inferior do tronco comum, com a parte superior da torre dobrando-se transversalmente a partir daí e a metade inferior permanecendo ainda na vertical. O impacto gerado ao completar-se a queda da parte superior, por sua vez, introduziu forte solicitação transversal sobre a parte inferior da torre, o que desencadeou a falha da ponta superior da barra E1 e o consequente colapso dos pés da torre.

- Em sequência à queda da torre número 95 ocorreu a queda da torre número 94, por um processo similar ao exposto no ponto anterior, mas no qual as cargas de impacto transferidas pelos cabos foram menores (parte da energia mecânica liberada com a queda da torre número 96 já fora dissipada com a destruição da torre número 95). Na torre seguinte, número 93 (tipo H6L7), houve nova diminuição das cargas de impacto transferidas e a sequência de quedas pôde ser contida.

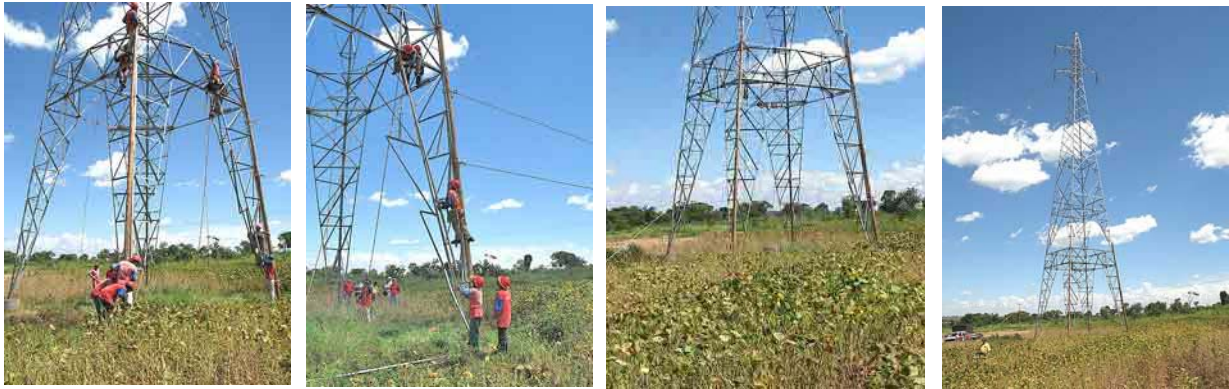
**FIGURA 5: Operações de reforço com linha energizada nas torres H6L7 já implantadas**

O projeto de reforço das estruturas já implantadas tem a finalidade de fornecer todas as informações necessárias para a fabricação e a montagem das peças de reforço a serem incorporadas às torres. Os desenhos de detalhamento apresentam as posições novas a serem incorporadas à torre, com todas as informações necessárias à sua fabricação, as posições existentes que deverão sofrer modificação no campo e todos os dados para a realização destas modificações e os parafusos para fixação de posições novas ou necessários em furações

adicionais feitas no campo. O projeto fornece também orientações quanto a cuidados especiais a serem tomados para garantir a segurança das operações de reforço, como a instalação de paus-de-carga e estais nas estruturas (Figura 5), principalmente em casos nos quais o reforço exigir a substituição ou a desconexão, mesmo que provisória, de barras da torre.
