**SNPTEE
SEMINÁRIO NACIONAL
DE PRODUÇÃO E
TRANSMISSÃO DE
ENERGIA ELÉTRICA**

GGH 17
14 a 17 Outubro de 2007
Rio de Janeiro - RJ

DETERMINAÇÃO DAS CAUSAS DA INSTABILIDADE DINÂMICA DAS UNIDADES GERADORAS 5 A 8 DA UHE DE MASCARENHAS DE MORAES

FURNAS CENTRAIS ELÉTRICAS S.A. e M&D MONITORAÇÃO E DIAGNOSE LTDA

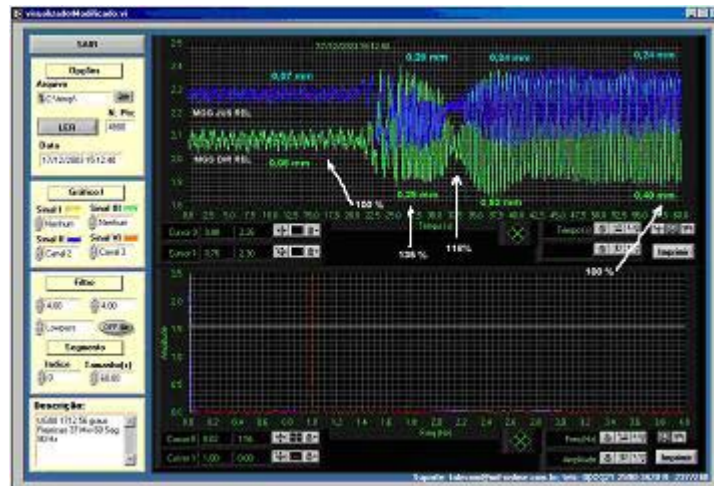
Na Figura 1, são apresentados os sinais da UG 8. O comportamento instável pode ser observado quando as curvas de amplitudes de vibração são comparadas com a variação de rotação da unidade. Nota-se a falta de correlação direta entre a velocidade e a variação de amplitude de vibração, ocorrendo um aumento dessas últimas, mesmo quando a velocidade da unidade geradora decresce. Além disso, as amplitudes permanecem muito altas mesmo quando a velocidade retorna ao seu valor nominal.

Figura 1 – Sinais de vibração da UG 8, ensaio de rejeição de carga @ 75%, em Dezembro de 2002.

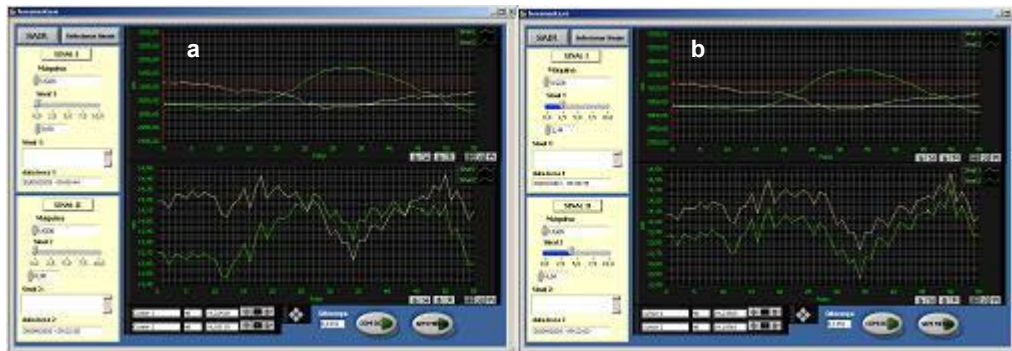
Os fatores apresentados acima, em conjunto com os sinais correspondentes às medições de entreferro, provenientes do sistema de monitoração contínua instalado na unidade geradora, (ver exemplo típico na Figura 2a), pareciam indicar que a causa raiz da instabilidade estava relacionada com variações geométricas do gerador.

Figura 2 – Sinais de entreferro originais (a) e corrigido (b).

A Figura 2b apresenta os sinais de entreferro corrigidos, medidos em duas condições distintas de operação da UG. Nas Figuras 2a e 2b, a forma de onda que aparece na janela superior se refere ao sinal de oscilação relativa (MGG) que está sendo corrigido e retirado da informação de entreferro. A janela inferior corresponde ao sinal de entreferro referenciado ao pólo correspondente (total de 56 pólos, no presente caso).

Como pode ser observado na Figura 2b, após a correção dos sinais há uma aproximação significativa entre os dois perfis do rotor medidos, nas condições de “Giro Mecânico” e “Máquina Excitada”. Tal resultado mostrou que as grandes distorções inicialmente verificadas deveriam estar ligadas às consideráveis amplitudes de oscilação absoluta radial do eixo da máquina no nível do MGG, e não às possíveis distorções do formato do rotor do gerador.

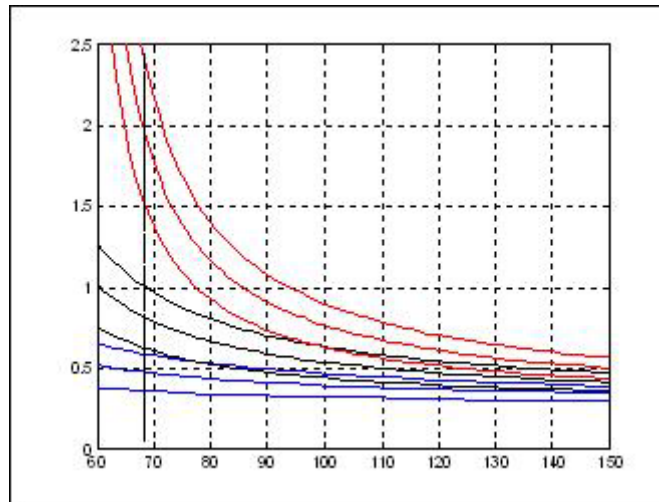
A Figura 4 apresenta o resultado da simulação da posição de equilíbrio do rotor em função do empuxo magnético e do desbalanceamento residual, considerando-se a velocidade nominal de rotação e mantendo-se fixas as folgas dos mancais guia do gerador e da turbina. Na Figura, existem três conjuntos de curvas com cores diferentes, onde cada cor indica um valor de empuxo magnético: 11, 24 e 35 ton/mm, para as cores azul, preto e vermelho, respectivamente. Em cada conjunto de curva, é apresentado o resultado de três simulações, cada uma delas correspondendo a um valor de desbalanceamento residual (0, 50 100 kg).

Figura 4 – Sensibilidade da unidade geradora em relação ao empuxo magnético – Rotação nominal (100%).

Observa-se na Figura que a amplitude da posição de equilíbrio é maior na medida em que, tanto o empuxo magnético, como o desbalanceamento residual aumentam. Além disso, nota-se também que o efeito do desbalanceamento residual é amplificado para valores de empuxos magnéticos maiores.

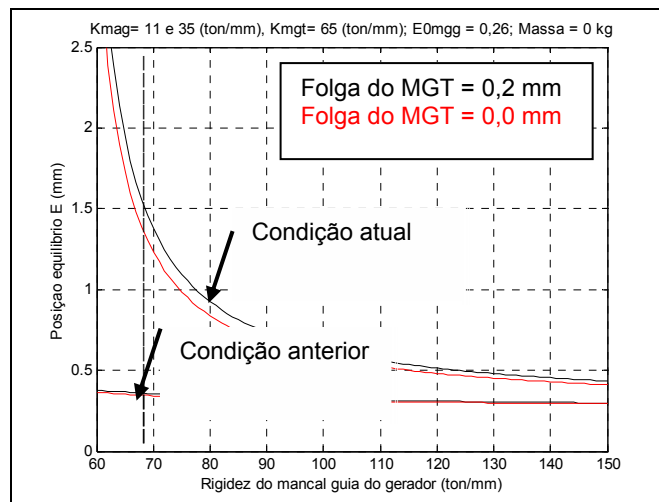
A Figura 5 apresenta o resultado da simulação da posição de equilíbrio do rotor em função do empuxo magnético e da folga do mancal guia da turbina, considerando-se que os demais parâmetros fixos. Os resultados correspondem às simulações realizadas com coeficiente de “Rigidez Magnética” entre 11 e 35 ton/mm e folga do MGT de 0,0 mm (vermelho) e 0,2 mm (preto).

Figura 5 – Sensibilidade da unidade geradora à folga do MGT.

Analisando a Figura 5, nota-se que a posição de equilíbrio do rotor não apresenta grandes variações à medida em que o parâmetro folga do mancal varia, apesar da variação ser mais significativa para o valor maior de empuxo magnético.

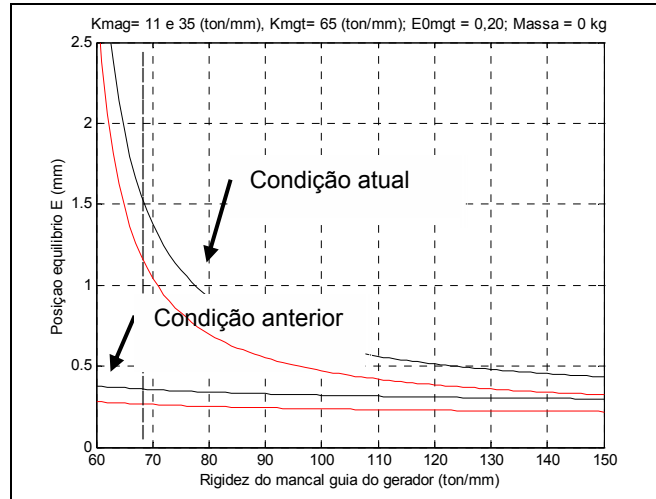
A Figura 6 apresenta o resultado da simulação da posição de equilíbrio do rotor em função do empuxo magnético e da folga do mancal guia do gerador. Os resultados correspondem às simulações realizadas com rigidez magnética de 11 e 35 ton/mm e folga do mancal guia do gerador de 0,19 (vermelho) e 0,26 (preto) mm.

Analisando a Figura 6, nota-se que a posição de equilíbrio do rotor apresenta variação sensível, à medida em que o parâmetro folga do mancal varia, sendo mais significativa para o valor maior de empuxo magnético. Comparando as Figura 5 e 6, observa-se que a posição de equilíbrio sofre maior influência da folga do mancal guia do gerador do que do mancal guia da turbina.

Figura 6 – Posição de equilíbrio do rotor – Comparação entre a condição após a modernização ($K_{mag} = 35$ ton/mm) e antes ($K_{mag} = 11$ ton/mm) para os 02 (dois) valores de folga do MGG: Máx. (0,26mm) e Mín. (0,19mm).

Tal resultado é previsto na Figura 6, onde é apresentado no mesmo gráfico os resultados das simulações realizadas antes e após a modernização da UG. Na Figura, a rigidez atual dos mancais é destacada com uma linha vertical pontilhada. Observa-se que a posição de equilíbrio prevista para o rotor após a modernização tem amplitude aproximadamente três vezes maior do que a original. Além disso, também é importante destacar que mesmo que a UG não possuísse desbalanceamento residual, a posição de equilíbrio ainda sim, teria uma amplitude prevista de mais de duas vezes que a prevista para a condição original e com desbalanceamento residual.
