XVIII Seminário Nacional de Distribuição de Energia Elétrica

Projeto Embiricica

RESUMO

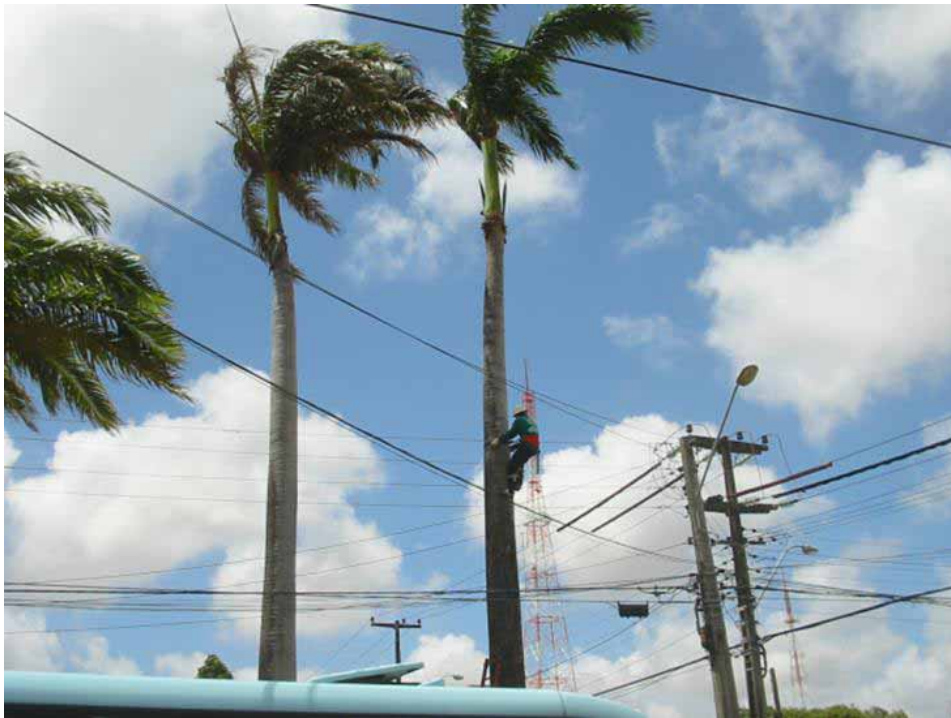
Figura 1

Evitar fechamento das fases de MT quanto da queda de palhas de arvores (palmeiras imperial distante da rede ou de arvores de grande porte) com palhas acima da MT, onde o vento desloca as mesma para a rede afetando por curto-circuito ou por efeito mecânico nos condutores dos alimentadores do sistema elétrico.

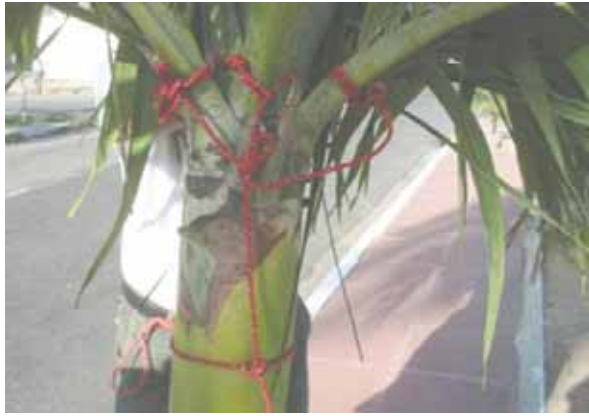
Figura 2 – Amarração de palmeiras inicial

Continuando o podador amarra as palhas uma as outras, onde somente são amarradas as palhas já formadas e maduras da parte inferior a copa, fazendo com que as mesma fiquem presas, mesmo após secas e desprendidas no caule.

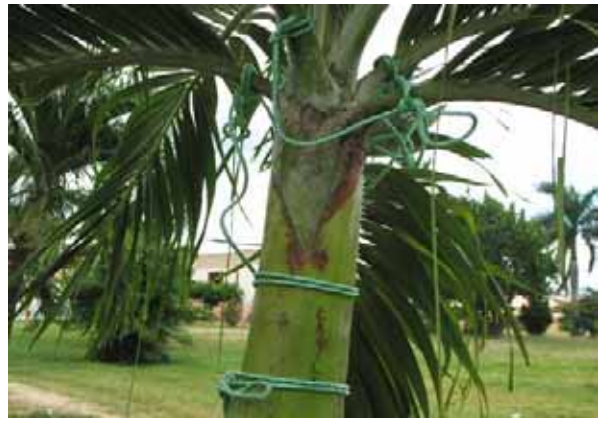
Figura 3 – Amarração de palmeiras atual

No início foi usada corda cor vermelha, mais já estamos usando no projeto ampliado corda de cor verde para minimizar impacto visual.

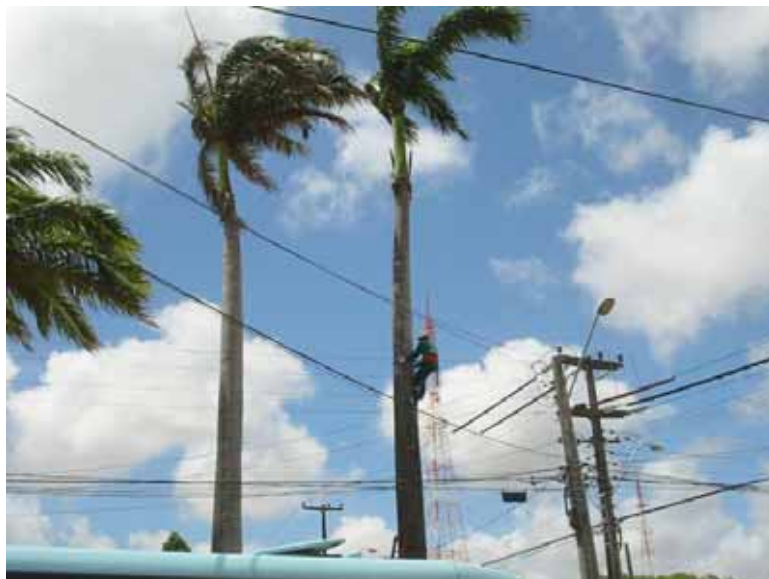
Figura 4

- Onde aplicar este método.
- Escala em Palmeiras de grande porte.

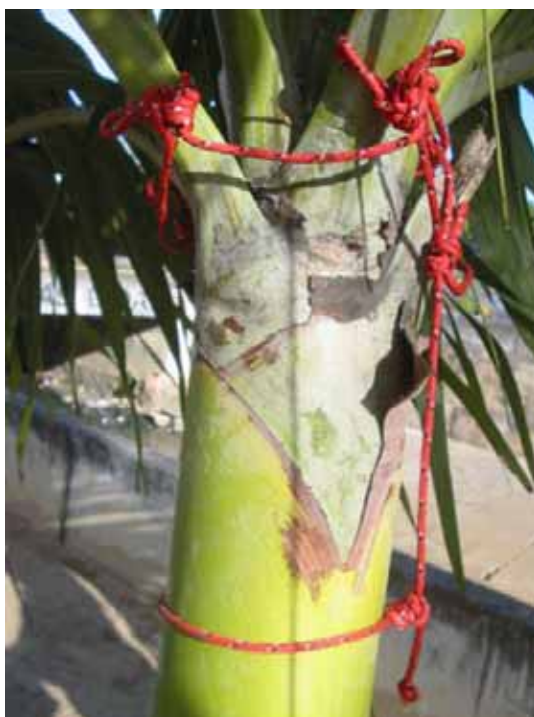
- Teste para definir tipo de amarração feita em Palmeiras de pequeno porte

Figura 5 - Teste para definir amarrações

Constatamos nos teste de campo que a forma adequada de amarrar as palhas seria a individualização da amarração de cada palha, facilitando as manutenções (retiradas das palhas secas e da nova amarração das palhas imediatamente acima) executamos as amarrações nas palhas é a individualização dos nós em cada palha, pois facilita a manutenção, não tendo que desfazer a amarração inteira para a retirada de uma palha seca.

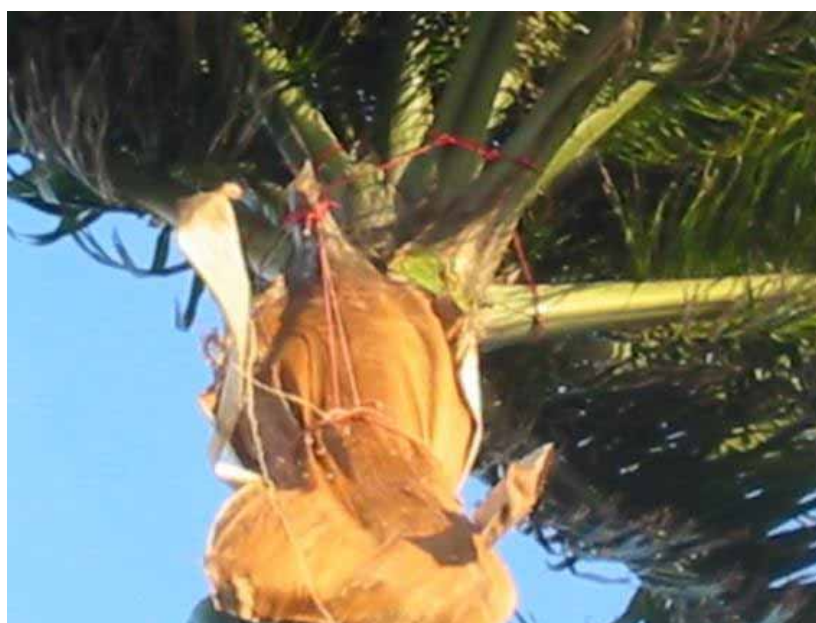
Figura 6

- Colhendo frutos do projeto EMBIRICICA, em 17/11/2006 constatamos que palhas amarradas em duas palmeiras em 31/10/2006 alimentador. 01F6/TAP na Rua Conselheiro Francisco Lorda,137-Vila União, necessitando de ser retirada e novamente amarradas as palhas acima.

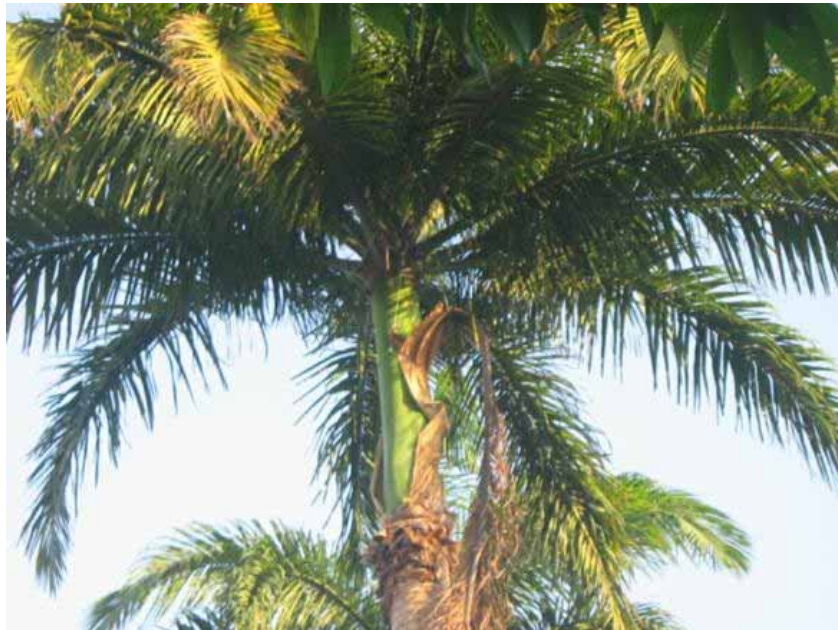
Figura 7

- Outra situação com palhas já em ponto de retirada, Av. 13 de Maio próximo ao nº1331 esq. da Jaime Benévolo.

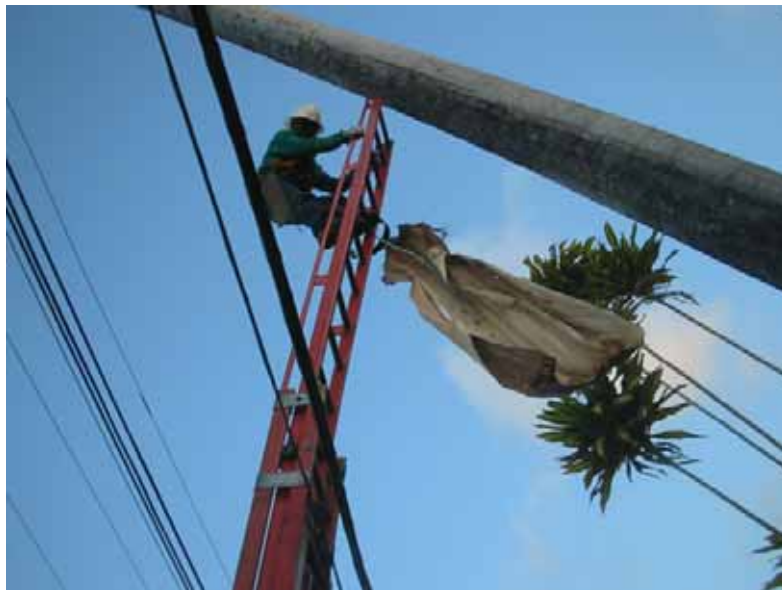
Figura 8

- Retirada das palhas

Periodicamente serão retiradas as palhas dependuradas e seguras pela embiricica e refeitas as amarrações nas palhas imediatamente acima das retiradas.
