GRUPO XIII

EQUIPAMENTOS ELÉTRICOS E MATERIAIS DE SUBESTAÇÕES (GEM)

AVALIAÇÃO DA VIDA ÚTIL DE TRANSFORMADORES DE POTÊNCIA ATRAVÉS DA CROMATOGRÁFIA LÍQUIDA DE ALTO DESEMPENHO

Eng^o Antônio Carlos Teixeira Diogo
CESP - CIA. ENERGÉTICA DE SÃO PAULO

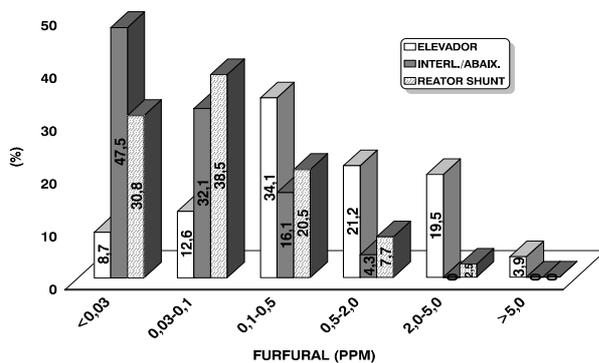
Figura 2

Algumas constatações interessantes podem ser obtidas apenas pela análise estatística dos resultados desses equipamentos, como por exemplo quando se analisa o envelhecimento da celulose em função do tipo do equipamento, como apresentado na Figura 2.

Pode-se observar que os transformadores que possuem um ciclo de carregamento mais acentuado (elevadores) apresentam valores médios de teor furfural bem mais elevados, indicando que nesses equipamentos o processo de envelhecimento da isolação celulósica é mais acelerado, ao contrário do observado para os transformadores interligadores/abaixadores e os reatores em derivação. Outra observação importante diz respeito a influência do sistema de preservação do óleo no envelhecimento, pois a média dos resultados do teor furfural dos equipamentos selados é 0,20ppm, contra 1,80ppm dos equipamentos “abertos”, justificando todos os esforços no sentido da melhoria dos sistemas de

selagem existentes e até modificações nos transformadores com respiro livre.

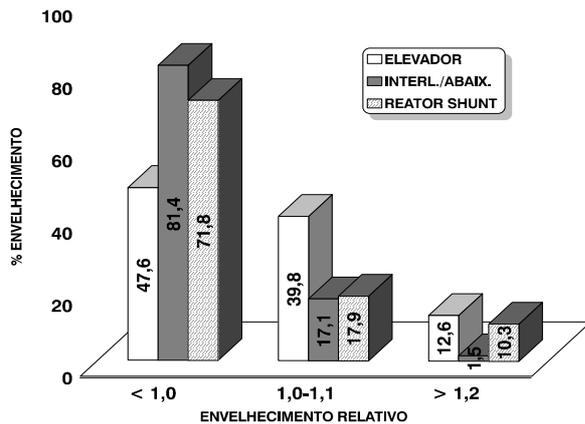
Figura 4

A situação atual de envelhecimento do universo de transformadores e reatores CESP pode ser avaliada na Figura 4, onde são apresentados percentuais de envelhecimento relativo, em relação a curva de Burton.
