GRUPO DE ESTUDOS DA PRODUÇÃO

ONDULAÇÃO DAS LÂMINAS ESTATORICAS DE  
GRANDES HIDROGERADORES

Eng<sup>o</sup> Daniel Kovarsky

Centrais Elétricas de São Paulo S.A.

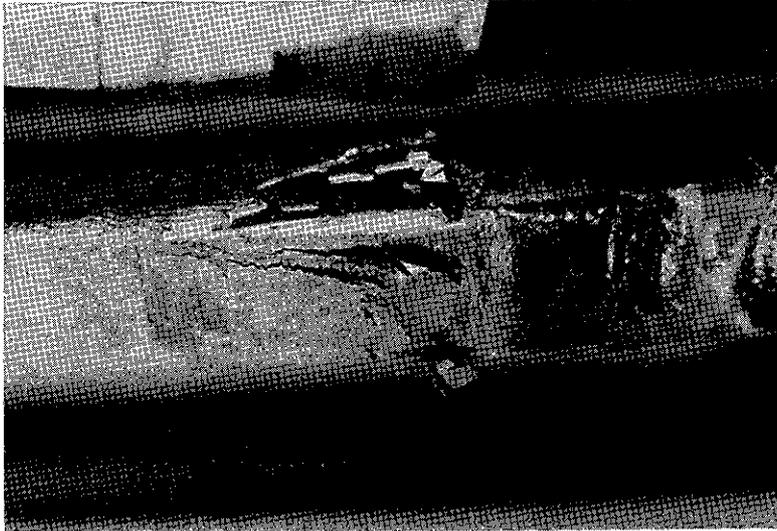
3.0 - AS CONSEQUÊNCIAS: Nos diâmetros maiores, porém, a ondulação produz alívio da pressão de aperto exercida nos dentes da máquina. As oscilações de fluxo magnético nessa região fazem vibrar as lâminas de aço silício com frequência dupla daquela gerada. As lâminas passam assim a raspar a isolação das bobinas - Ilustração 3.0-1. Daí, um curto fase-terra é eminente, tendo a CESP já tido mais de um caso desses. Ao mesmo tempo aparece nestes locais, um típico pó cor de ferrugem. É a chamada "Fretting Corrosion":- O atrito das lâminas entre si arranca pequeníssimas partículas de metal que imediatamente oxidam-se, depositando-se - Ilustração 3.0-2.

ILUSTRAÇÃO 3.0-1:- Isolação de bobina danificada pela vibração das lâminas
