São Paulo, 10/15 de abril de 1972

GRUPO DE ESTUDOS DA PRODUÇÃO HIDRÁULICA

INSTABILIDADE NO SISTEMA DE VENTILAÇÃO DE UM ALTERNADOR

Eng^o Edgard Manoel Elisilande Baio de Barros
Cia. Hidro Elétrica do São Francisco - CHESF

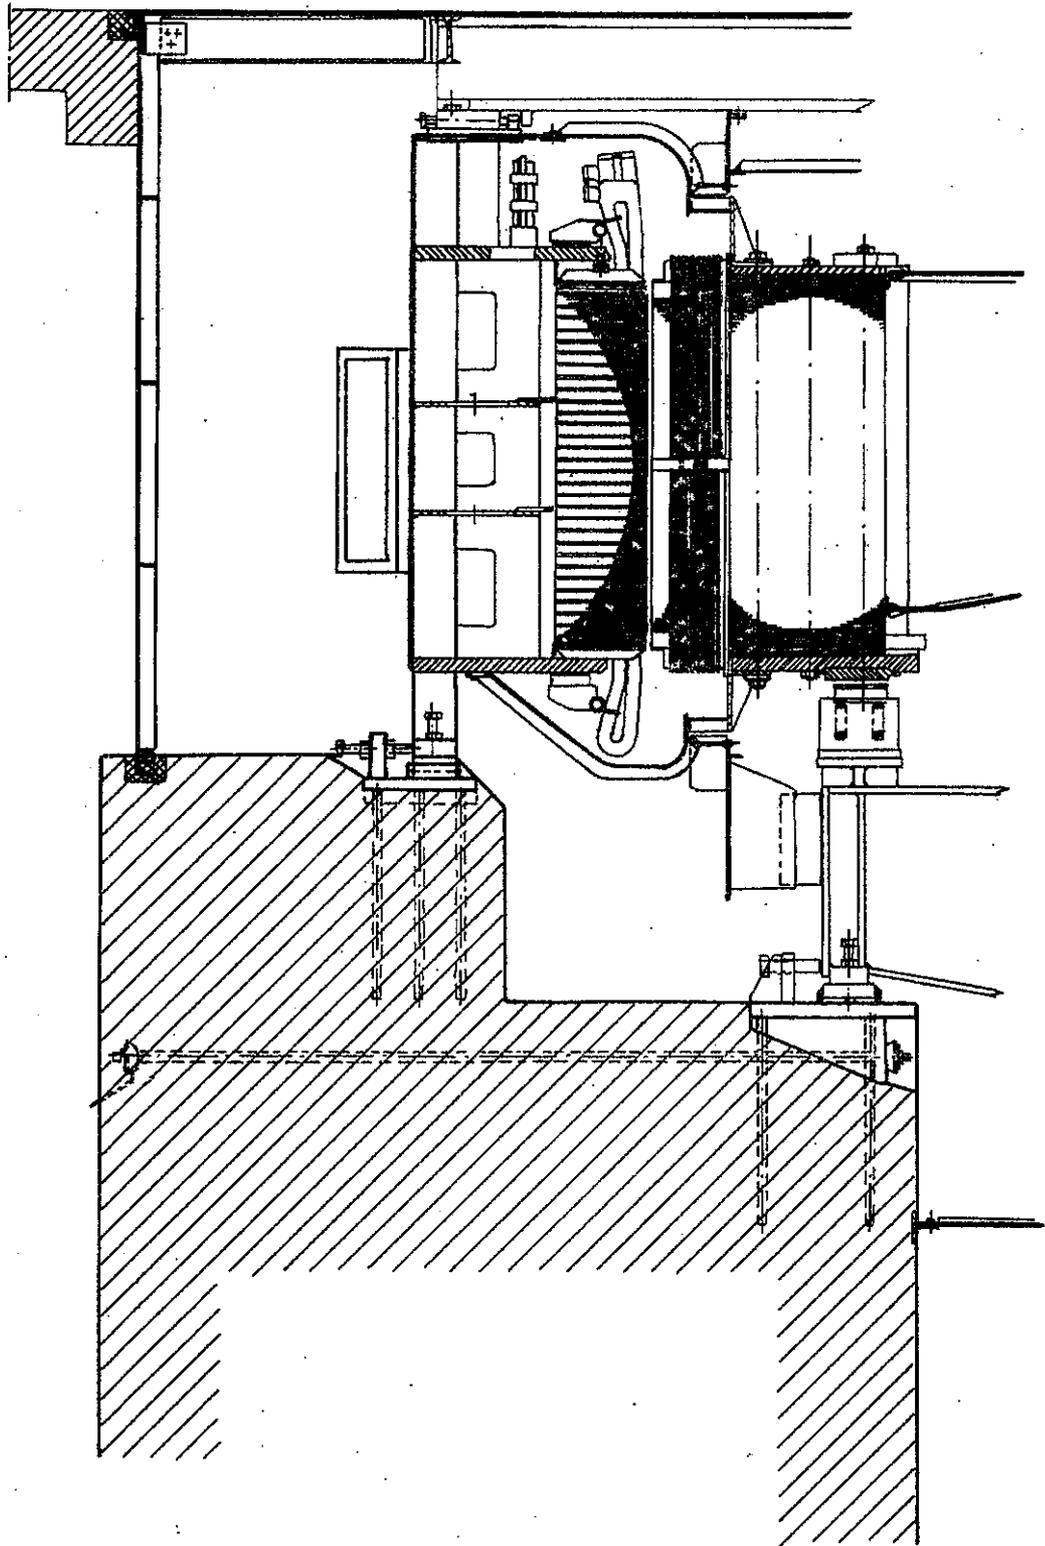
ILUSTRAÇÃO 2.1-1

As figuras nºs 2.1-1 e 2.1-2 ilustram a descrição feita e ao mesmo tempo apresentam em detalhes os ventiladores instalados no rotor.

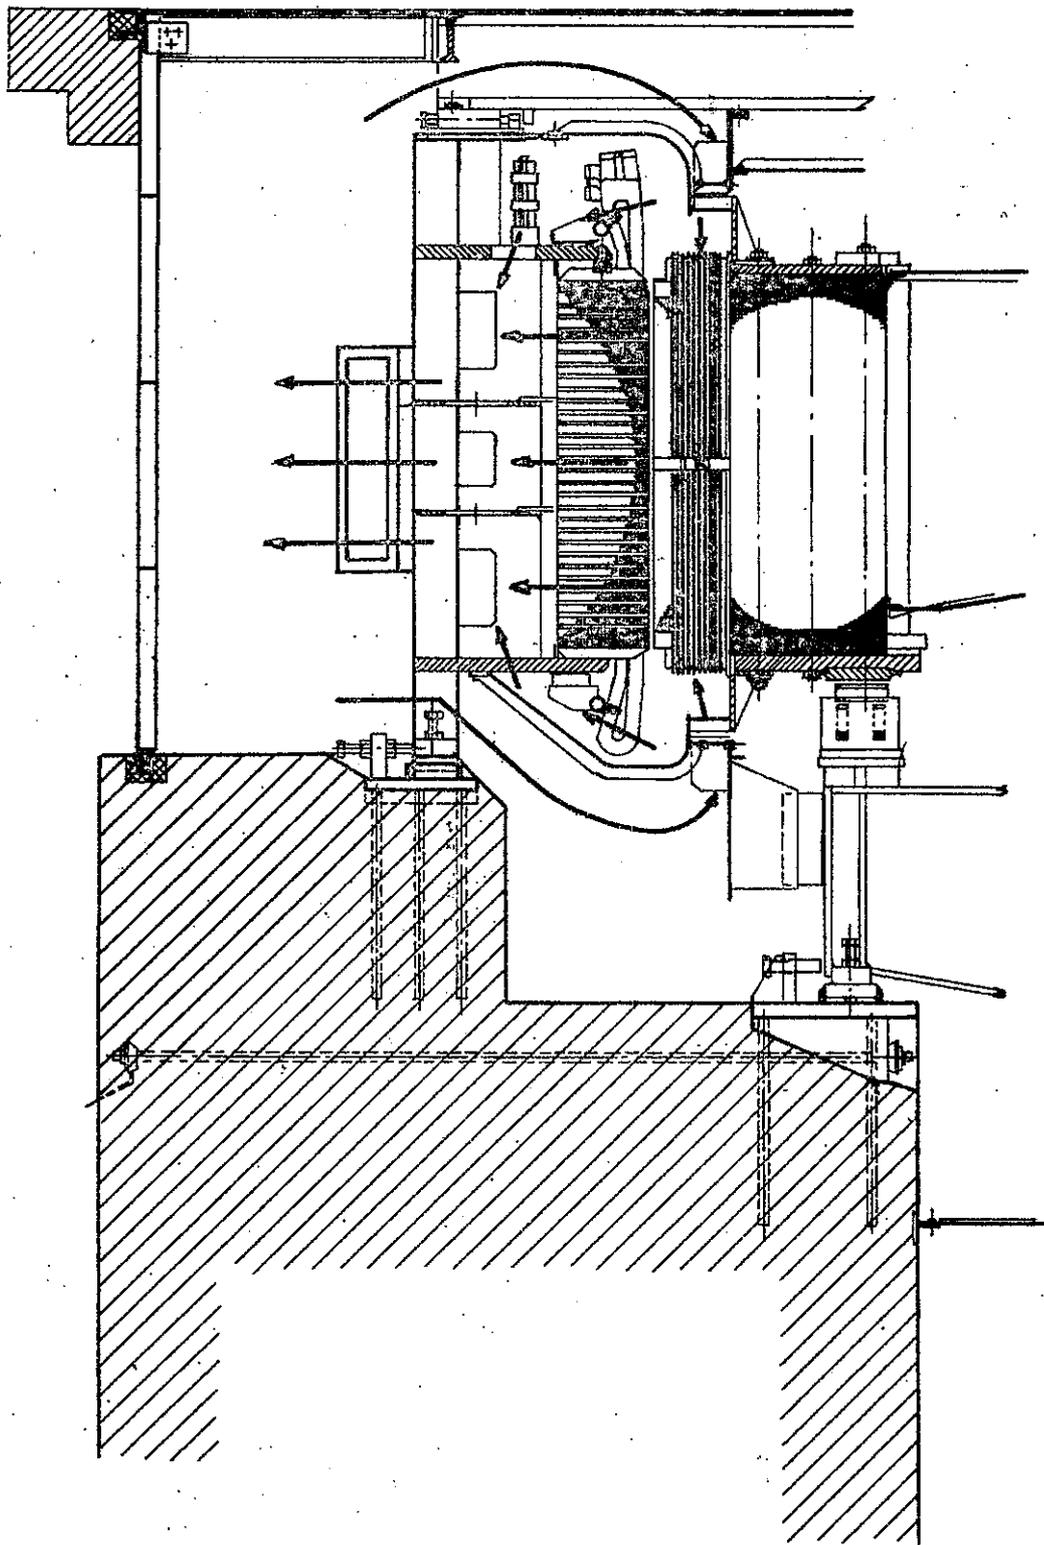
ILUSTRAÇÃO 2.1-3

A figura 2.1-3 mostra esquematicamente o percurso do ar no interior do gerador. Observa-se que o ar quente da máquina - passa através dos resfriadores de ar, sendo em seguida, por ação dos ventiladores dirigida uma parte para resfriar as cabeças de bobinas do estator e outra parte para dissipar o calor das bobinas de campo do rotor e do núcleo do estator.

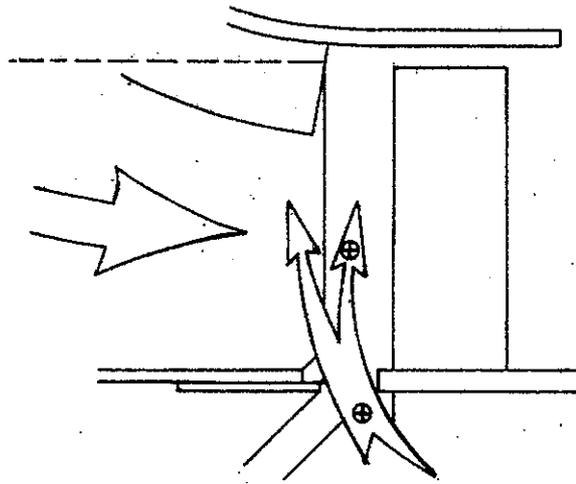
ILUSTRAÇÃO 2.6-1

Pela Figura 2.6-1 pode-se observar que a influência do "ar girante", antes da remoção das aletas fixas, era reduzida, porque essas serviam de anteparo à rotação de grande parte do ar. A figura seguinte, de nº 2.6-2, apresenta a evolução da situação, após a realização do serviço. Vê-se que o rendimento dos ventiladores, diminuiu, tendo em vista a grande quantidade de ar girante que circula com a mesma velocidade dos ventiladores.

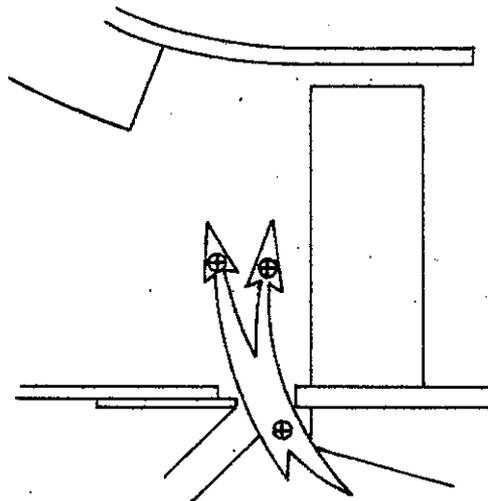
ILUSTRAÇÃO 2.6-2

2.6 - Ajustes Efetuados - Como explicação para essa grande variação ocorrida, após a execução desses serviços, o fabricante esclareceu que a mesma era devida à perda de rendimento dos ventiladores, causada pela existência de "ar girante", gerado pelo rotor.
