**GRUPO I
GRUPO DE ESTUDO DE GERAÇÃO HIDRÁULICA (GGH)**

**ANÁLISES FÍSICAS DA ISOLAÇÃO E DO CONDUTOR DE BOBINAS
ESTATÓRICAS DO GERADOR N. 4 DA USINA HENRY BORDEN**

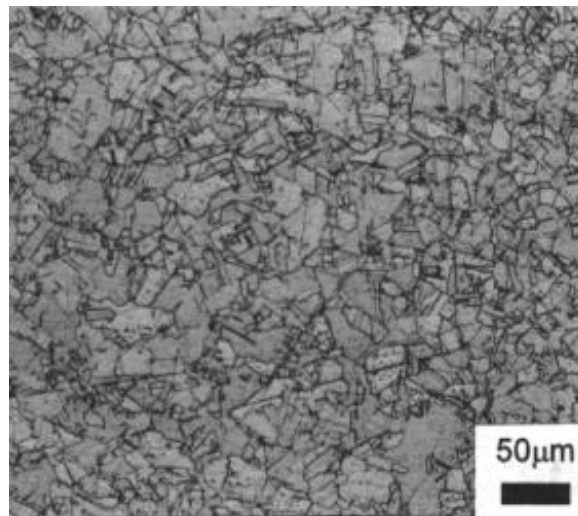
A Tabela 2 mostra o tamanho médio dos grãos das amostras analisadas e as Figuras 2 e 3 mostram micrografias, da seção longitudinal do condutor (cobre), das amostras das bobinas 276 (testemunha) e 163, que apresentaram respectivamente o menor e o maior tamanho de grão. Observa-se que a microestrutura característica das amostras é de "cobre recozido".

FIGURA 1 – Micrografia do Cobre da Bobina 276.

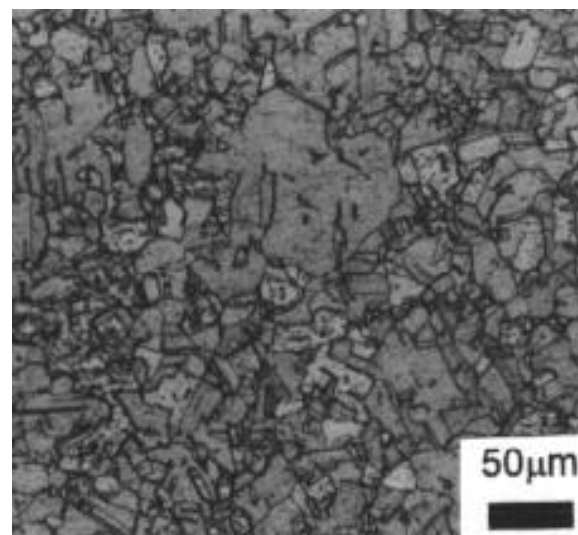
De acordo com informações do fabricante das bobinas estatísticas, a temperatura de projeto do cobre, em condições nominais de operação, é de $125,5^\circ\text{C}$ na barra superior (ou de topo) e $112,3^\circ\text{C}$ na barra inferior (ou de fundo). Essa diferença de temperatura, de aproximadamente 10°C , está de acordo com os resultados deste relatório. Além disso, esse aumento de temperatura de aproximadamente 10°C , levou a um aumento de aproximadamente 20% no tamanho médio do grão, para o tempo de operação das bobinas.

FIGURA 2 – Micrografia do Cobre da Bobina 163.

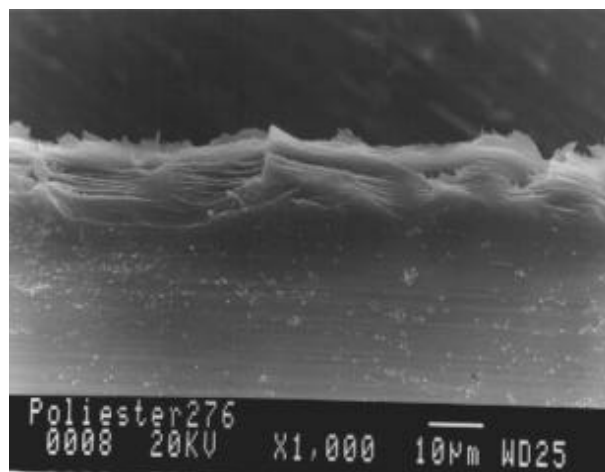
As Figuras 3 e 4 mostram fotomicrografias de amostras de poliéster das bobinas 276 e 60. Observa-se que a amostra da bobina 60 está bastante degradada. É interessante salientar que foram analisadas, por microscopia eletrônica de varredura, amostras de todas as bobinas; entretanto, não foi possível apresentar neste trabalho por falta de espaço. Foi possível observar que a amostra da bobina 61 se encontra também degradada. Por outro lado, a amostra da bobina 59 (bobina com

FIGURA 3 – Fotomicrografia Obtida por Microscopia Eletrônica de Varredura de uma Amostra do Poliéster da Bobina 276.

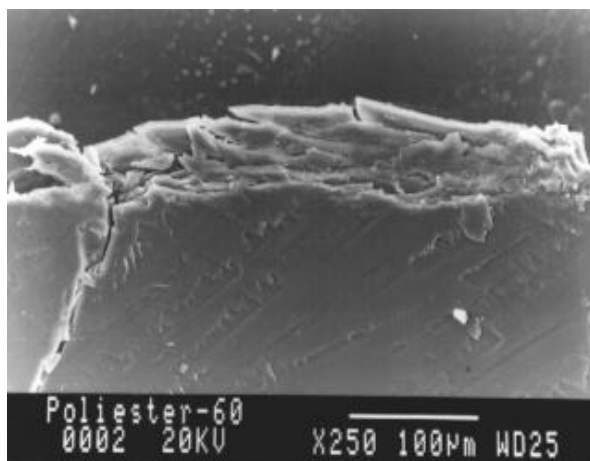
curto e danificada no acidente, mas posicionada no fundo da ranhura 59 do gerador) apresenta sinais de pouca degradação, estando, em algumas regiões, com aparência da amostra da bobina 276 (testemunha). Isso está de acordo com as condições de solitação térmica das bobinas, pois as posicionadas no topo trabalham em uma temperatura aproximadamente 10 °C mais alta do que as posicionadas no fundo. Essa diferença de temperatura, levou a um grau de degradação do poliéster muito maior nas bobinas mais quentes (as de topo), tendo em vista que o tempo de exposição das bobinas é o mesmo.

FIGURA 4 – Fotomicrografia Obtida por Microscopia Eletrônica de Varredura de uma Amostra do Poliéster da Bobina 60.

A falha do gerador ocorreu devido à degradação do poliéster que levou ao surgimento de vazios internos que provocaram descargas parciais e posteriormente curto-circuito.
