# **XIV SEMINÁRIO NACIONAL DE DISTRIBUIÇÃO DE ENERGIA ELÉTRICA**

## **AVALIAÇÃO DE LABORATÓRIO E DESEMPENHO EM CAMPO DE RELÉS FOTELÉTRICOS PARA ILUMINAÇÃO PÚBLICA**

RONALDO ANTONIO RONCOLATTO  
CPFL - COMPANHIA PAULISTA DE FORÇA E LUZ  
ANA ANGÉLICA DA SILVA OLIVEIRA  
CEPEL - CENTRO DE PESQUISAS DE ENERGIA ELÉTRICA  
ANTONIO LUNARDI JÚNIOR  
BANDEIRANTE ENERGIA  
JOÃO GABRIEL PEREIRA DE ALMEIDA  
CEMIG - COMPANHIA ENERGÉTICA DE MINAS GERAIS  
LUIZ PAULO DOS SANTOS  
CELESC - CENTRAIS ELÉTRICAS DE SANTA CATARINA S. A.  
SHINICHIRO FURUKUBO  
PREFEITURA MUNICIPAL DE SÃO PAULO - ILUME

**Foz do Iguaçu, 19 a 23 de novembro de 2000**

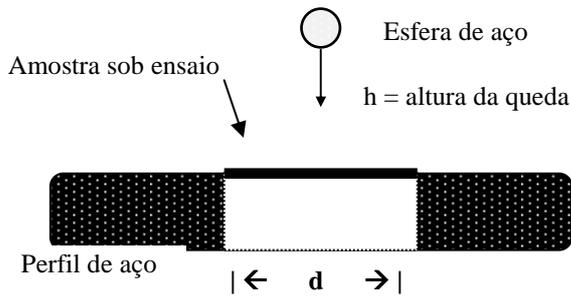
**Figura 1 - Disposição para ensaio de impacto**

Após os ciclos de ensaio as amostras foram submetidas ao ensaio de impacto, estando apoiadas sobre um perfil de aço com espessura mínima de 15 mm, conforme sugerido na Figura 1.

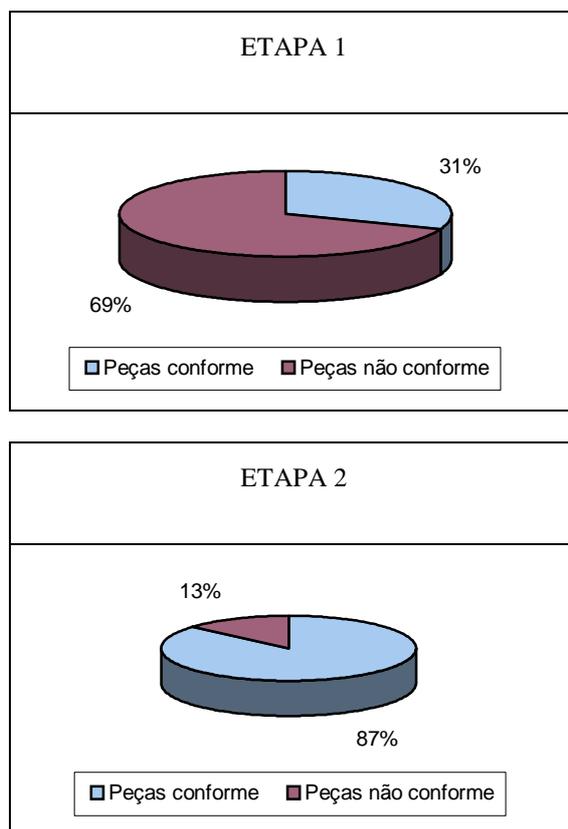
**Figura 2 - Representação gráfica do percentual de aceitação por produto e por fabricante nas etapas 1 e 2**

Comparando os resultados dos ensaios nos relés das etapas 1 e 2 observamos uma diminuição do índice de ocorrência de não conformidade nos produtos de todos os fabricantes avaliados, como é mostrado na Figura 2.

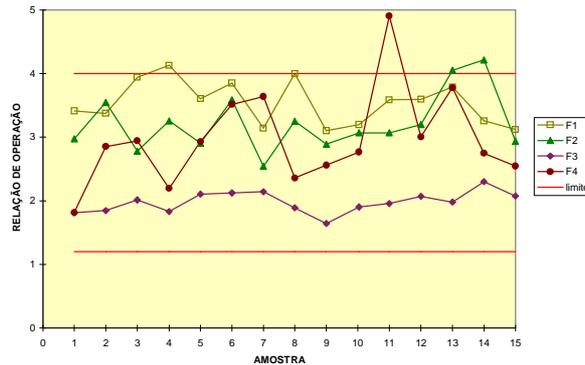
**Figura 3 - Representação gráfica da relação de operação dos relés dos fabricantes analisados na etapa 1**

Nas figuras 3 e 4 podemos observar a adequação e melhoria na uniformidade de operação dos relés, ocorridas ao final da etapa 2, decorrentes dos ajustes indicados nas etapas 1 e 2.

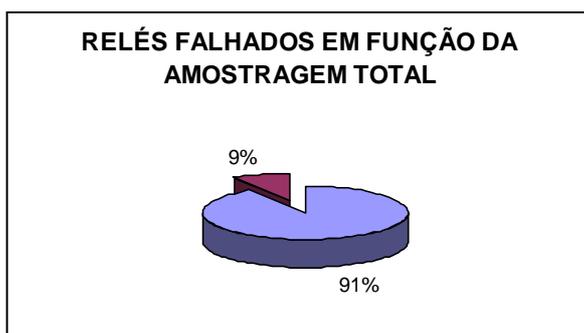
### Total de relés falhados : 91

Pelos dados absolutos de falhas dos relés, no primeiro ano, pode-se observar que as falhas de campo superaram o NQA - Nível de Qualidade Aceitável esperado.
