**GRUPO II
PRODUÇÃO TÉRMICA E FONTES NÃO CONVENCIONAIS – (GPT)**

PROPAGAÇÃO DE TRINCA POR CORROSÃO SOB TENSÃO EM DISCO DE TURBINAS

Eduardo Maneschy
ELETROBRÁS TERMONUCLEAR SA – ELETRONUCLEAR

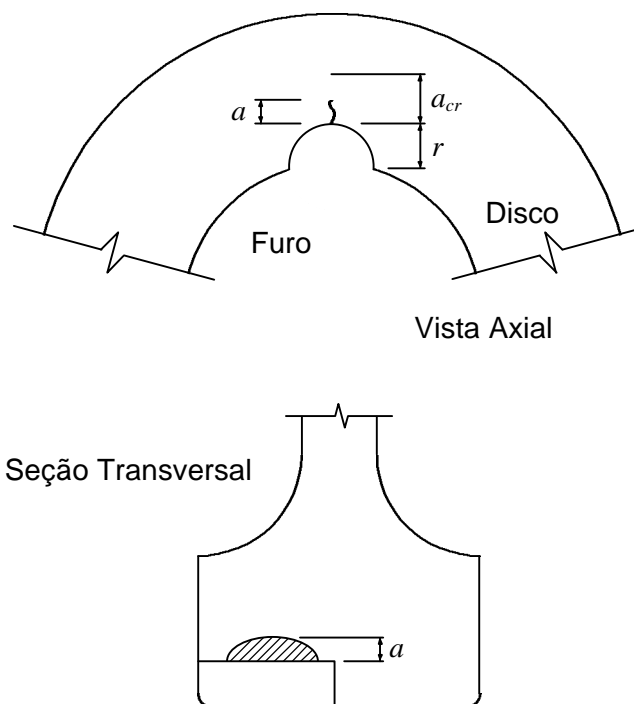
FIGURA 1 - Representação esquemática da trinca no disco (r = raio da chaveta)

De acordo com o programa de testes proposto inicialmente pelo fabricante, é necessário inspecionar as máquinas após os primeiros cinco anos em serviço. Durante a inspeção por ultra-som em uma das turbinas de baixa-pressão realizada em 1997, constatou-se a presença de uma trinca superficial semi-elíptica, originada por corrosão sob tensão, com profundidade a de 5,0 mm e comprimento l de 25 mm, localizada na face do disco 2, na região do rasgo de uma das chavetas, Figura 1.

efetivo é obtido subtraindo-se o raio da chaveta r (ver Figura 1) do valor determinado com a Equação 2.

Examinando-se a trinca semi-elíptica existente no disco, nota-se que a sua propagação vai ocorrer na direção radial e, portanto, sua abertura vai se processar sob a ação das tensões circunferenciais (ver Figura 1). Os resultados obtidos a seguir não levaram em conta o comprimento crítico efetivo do defeito, isto é, o raio da chaveta não foi considerado na Equação 2. Foi assumido que isto é compensado pelo conservadorismo existente na estimativa dos outros parâmetros.

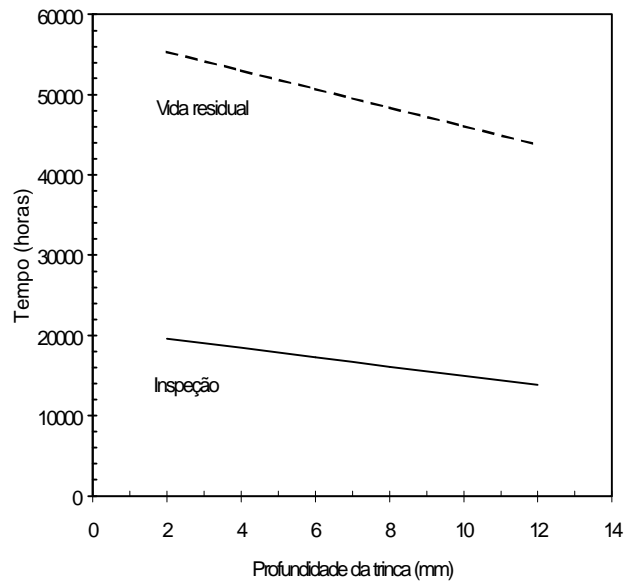
FIGURA 2 – Frequência de inspeção e vida da turbina

Esses dados servem para gerar a curva de frequência de testes da turbina de baixa-pressão de Angra 1. A Figura 2 (linha cheia) representa como t_{ins} varia em função do tamanho do defeito presente no material. A abscissa mostra a profundidade da trinca em milímetros; na ordenada, é indicado o intervalo entre os ensaios por ultra-som, em horas. Assim, se um defeito de mesmo tamanho (5,0 x 25 mm) é encontrado no disco 1, o tempo para testar o

É importante mencionar que o período de inspeção é estabelecido independente da existência de defeitos. Como é possível aparecer trinca no disco 1, a frequência de testes é governada por suas propriedades mecânicas em particular. A extrapolação da curva até o eixo das ordenadas mostra que a turbina deve ser examinada após a operação contínua por 21000 h (29 meses). Nesse caso, admite-se que a trinca é originada logo após cada inspeção, sendo assumido $a_0 = 0,0$ na Equação 1.

De modo a comparar t_{ins} com o tempo em que o tamanho crítico é alcançado $t_c [= (a_c - a_0) / v]$ e, com isso, estimar o grau de conservadorismo envolvido, é também representada na Figura 2 a vida residual da turbina (linha tracejada). Observa-se que, uma vez iniciado o defeito, em apenas 57000 h pode ocorrer a ruptura repentina do disco. Esse resultado indica que a maior parte da vida do material é consumida para iniciar a trinca que, depois de iniciada, rapidamente se propaga até à falha.
