GGH/017

21 a 26 de Outubro de 2001
Campinas - São Paulo - Brasil

**ABORDAGEM DE MANUTENÇÃO NA DETERMINAÇÃO DA RECENTRAGEM DE MANCAIS DE
GUIA DE UNIDADES HIDROGERADORAS VERTICAIS**

FURNAS

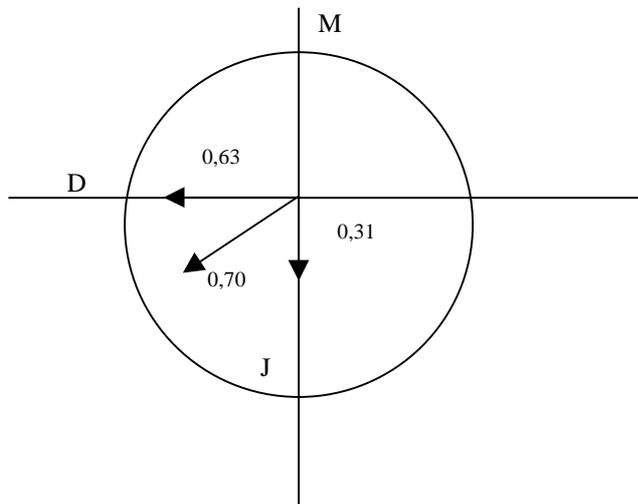
Deslocamento o nível do *mgg*

Esta unidade apresentou problemas de diferenciação de temperatura entre sapatas opostas no mancal guia do gerador, atingindo valores de 4°C e 16°C, mecanicamente e com 270 MW respectivamente, mantendo-se sempre o termômetro I (ME) maior que o II (JD). A figura 1 exemplifica o posicionamento dos termômetros. Antes da parada da unidade foram realizadas medidas de oscilação e deslocamento do centro da unidade geradora ilustrados abaixo:

Os valores registrados do formato do estator, indicam problemas acentuados de concentricidade, com 64% dos pontos com valores acima do máximo permitido, o que equivale a 172 pontos com concentricidade acima do valor máximo (0,91 mm), e a verificação da variância (quadrado do desvio padrão) das concentricidades indica a necessidade de movimentação do rotor do gerador para que haja uma melhor distribuição do entreferro. Foram realizadas duas movimentações, que culminaram com uma movimentação total de 0,63 mm na direção D e 0,31 mm para a direção J, ao nível médio do *mgg*, o que equivale a um deslocamento de 0,70 mm, 26,2° a partir da Direita no sentido anti-horário, conforme croquis abaixo:

Após o deslocamento adotado acima, realizou-se nova medida do formato do estator que não indicou a existência de pontos com valores de concentricidade acima do máximo permitido e a variância foi reduzida para 0,046846, o que equivale a uma redução de 95,5% em relação ao inicialmente medido (1,028829). A avaliação da necessidade de movimentação do conjunto girante em função do novo posicionamento, não indicou a necessidade de qualquer movimentação adicional. Após a rodada e balanceamento as
