**XVI SNPTEE**  
Seminário Nacional de Produção e  
Transmissão de Energia Elétrica

GSC/021

**ANÁLISE DE PROBLEMAS ASSOCIADOS AOS TRANSFORMADORES DE POTENCIAL CAPACITIVO 550KV  
DA USINA DE XINGÓ**

Fernando Rodrigues Alves\*  
CHESF

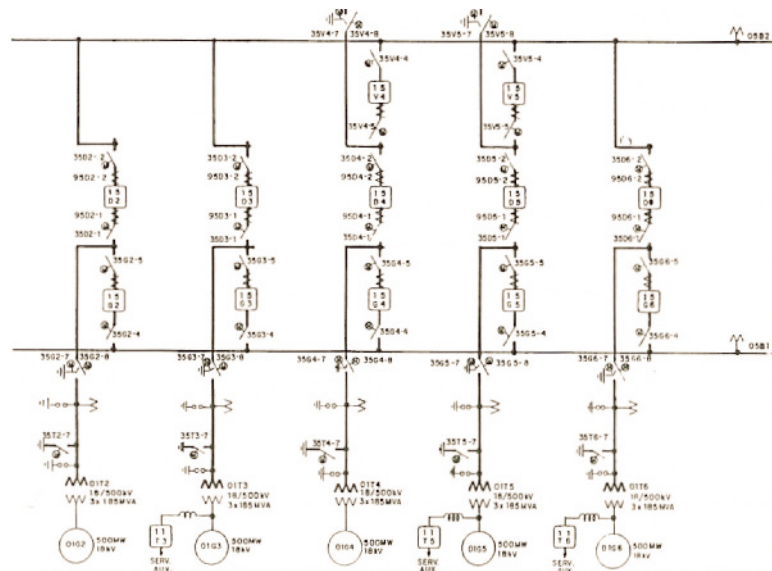
FIGURA 1 - DIAGRAMA UNIFILAR DA USINA E SE XINGÓ

Foram efetuadas duas manobras de abertura e duas de fechamento nas seccionadoras 35G1-4, ligada diretamente ao barramento de saída nº 05B1, 35G1-5, ligada diretamente ao barramento do gerador, 35D1-1, também ligada ao barramento do gerador e finalmente na 35D2-1 ligada diretamente ao barramento de saída nº 05B2 posicionadas conforme figura 1.
