**GRUPO I
GRUPO DE GERAÇÃO HIDRÁULICA - GGH**

AVALIAÇÃO DA VIDA ÚTIL DOS HIDROGERADORES DA USINA DE FURNAS

FURNAS – Engenharia de Manutenção

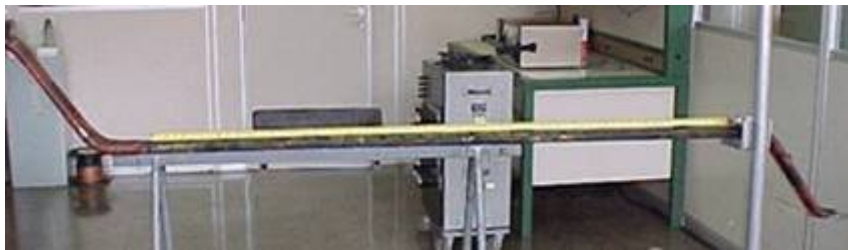
FIGURA 1 – Barra da armadura, classe B, nos laboratórios de FURNAS.

Tomou-se uma barra que havia falhado em setembro de 2002, após 307,5 mil horas trabalhadas. A carga afetada na ocasião foi de 130 MW, -27 MVAR; falha fase-terra. Ver Figura 1.

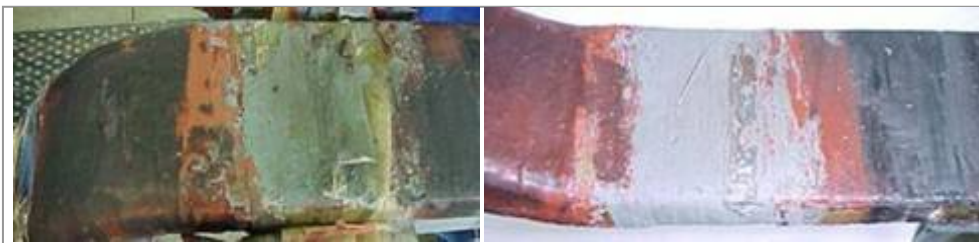
FIGURA 4 – Região da tinta gradiente

- Tinta Gradiente - Aspecto de tinta já anteriormente reparada. Bastante ressecada, de fácil remoção, porém sem sinais aparentes de corona. Ver Figura 4.

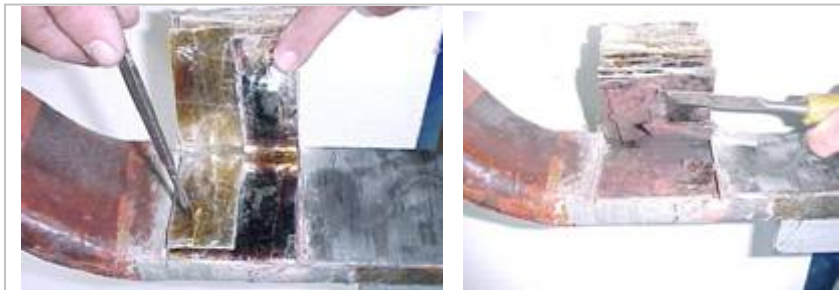
FIGURA 5 – Região interna, sob pintura gradiente.

- **Região da tinta gradiente** – sob esta região, a isolamento apresentou falha na compactação (bolhas) em todo o perímetro da barra. A partir da metade da espessura do isolamento os sinais de sobreaquecimento foram

mais visíveis, culminando com a região das primeiras camadas de mica onde temperaturas elevadas ocorreram. Ver Figura 5, a seguir.

As marcas de atividade de corona internas eram significativas em toda a interface do cobre com a mica. Nesta parte da isolamento, não existia mais resina aglomerante. A mica se desprendia com grande facilidade.

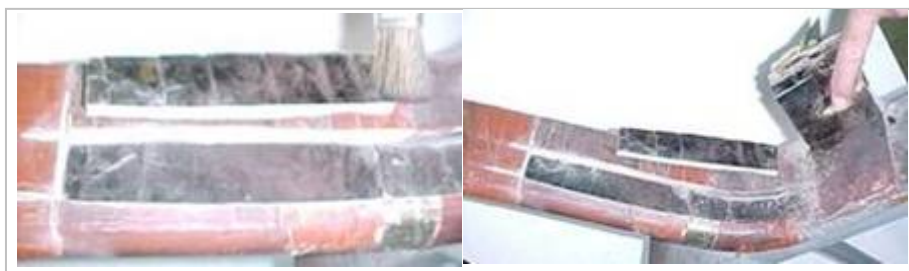
FIGURA 6 – Região da cabeça da bobina, fora do núcleo.

- **Cabeça da barra** – Progressivamente, a partir da região interna da barra (interior da ranhura) até a sua extremidade (cabeça), os sinais de aquecimento e curto-circuito entre lâminas desapareciam. Foi classificado o estado da isolamento, próxima à extremidade da barra como de ótimo estado, como se nova fosse. Ver Figura 6.

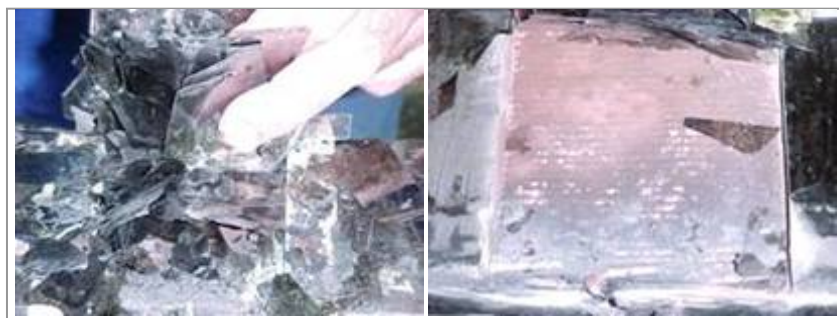
FIGURA 7 – Desagregação da mica e ponto da falha para a terra.

- **Região do surto** – Nas primeiras camadas (de 30% a 40% do isolamento) a resina já se apresentou carbonizada. As camadas de mica desagregavam facilmente. O surto deu-se na barra de cobre elementar (*strands*), frontal, na sua transposição. Nesta região a isolamento entre os *strands* estava totalmente carbonizada, como de resto em toda a barra, na região da ranhura. Ver Figura 7.

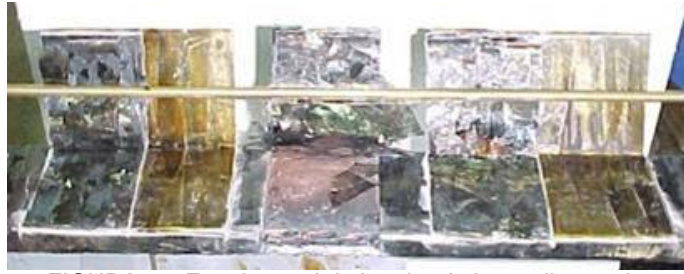
FIGURA 8 – Estado geral do interior da barra dissecada.

- **Regiões vizinhas ao surto** – Avaliaram-se duas outras regiões ao longo da barra. Estas também apresentaram aspectos semelhantes à região do surto, com sinais de aquecimento excessivo e presença de muito material proveniente de corona interno. Ver Figura 8.

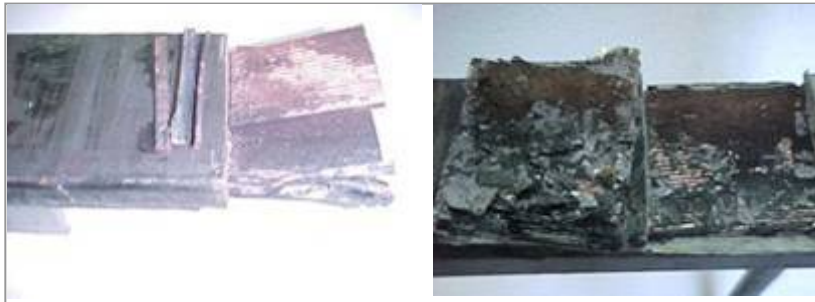
FIGURA 10 – Cobre recozido no terço frontal da barra.

- **Ponto fraco** – A degradação na seção frontal da barra foi acelerada, certamente pelos “strands” em curto, agravada por intensa atividade de descargas parciais associada.

Dentre todas as regiões exploradas da barra, ficou claro o local passível de rompimento do dielétrico. A aresta frontal da barra (cobre) é onde se apresentava maior degradação. Como em outras barras que falharam, é neste local que sempre se rompe a isolação.

Pode-se testemunhar o estado da mica, severamente degradada, ressecada e com vazios provocados por atividades de descargas parciais. O cobre apresentou estado de cobre recozido, indicando temperaturas superiores à 350° C no local. Ver Figura 10.

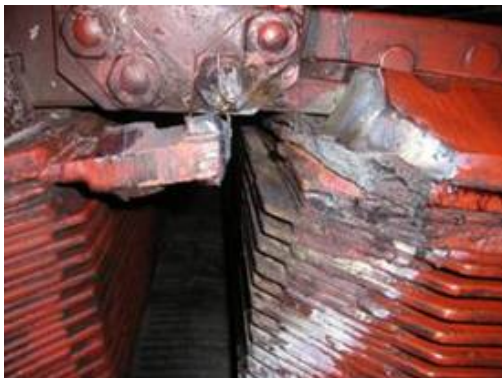
FIGURA 11 – Rompimento da conexão de pólo.

Houve o rompimento de uma conexão de pólo, provocando um distúrbio no gerador, inclusive com falha em bobina do estator, em decorrência do surto no campo. Ver Figura 11, na página seguinte.

As conexões dos pólos das unidades 1 a 6 são rígidas. É muito provável que o cobre atingiu seu limite de resistência mecânica neste ponto e vem rompendo por fadiga, devido às variações de temperatura e vibrações.

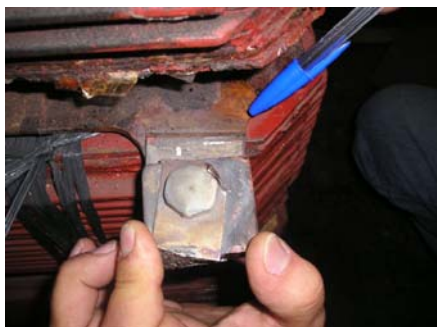
FIGURA 12 – Trinca na raiz da conexão

Após ser retirada a isolamento do pólo, observou-se uma trinca na raiz da conexão, aparentemente “saudável”. Esta certamente evoluiria para um rompimento, tal qual ocorreu no pólo vizinho. Ver Figura 12 e Figura 13).

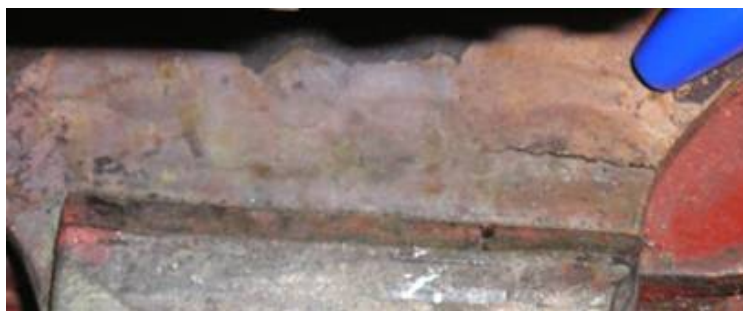
FIGURA 13 – Detalhe da trinca

A figura 13, destaca a trinca que em progresso. O rompimento, com efeitos nocivos tanto no campo como na armadura era só uma questão de tempo. Muito pouco tempo.

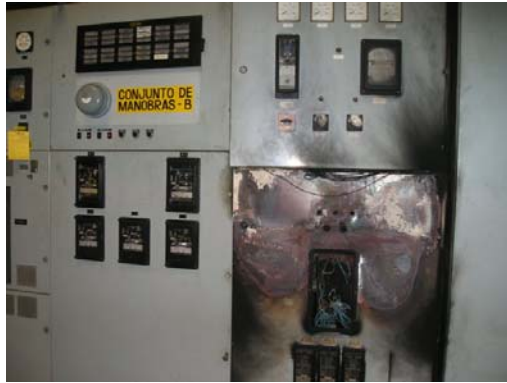
FIGURA 16 – Disjuntor do conjunto de manobras

Falha no intertravamento e temporização do disjuntor: Ao receber comando de fechamento este não atuou. Após a Operação atuar no disjuntor alternativo, manualmente, o primeiro veio a fechar alguns segundos depois, interligando as barras A e B da subestação, por alí. Por menos de 1 minuto poderia ter havido sérios danos pessoais ao Operador. Ver Figura 16, a seguir.
