Análise Estrutural de Rotores de Turbinas Hidráulicas para Estudo da Incidência de Trincas e Desempenho à Vida de Fadiga

C. G. Filippin, LACTEC e A.T. de Lira, COPEL

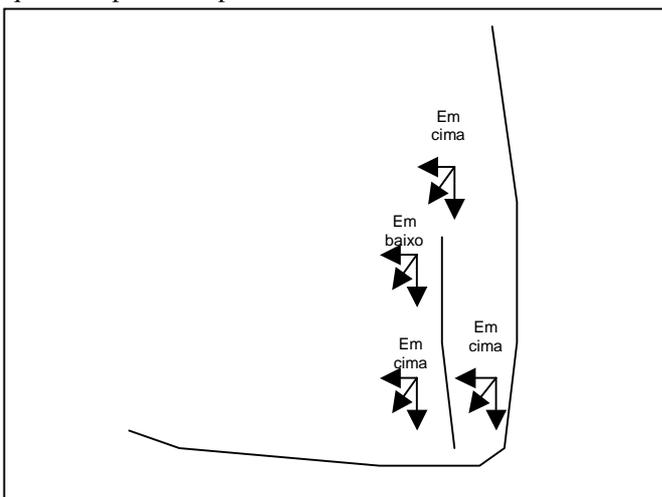
Figura 2: Pontos de medição de tensões residuais.

Apresenta-se na Figura 2 a localização dos pontos de medição das tensões residuais no rotor#4 da USGBM. As medições foram realizadas nos mesmos pontos tanto antes quanto depois do reparo da trinca.

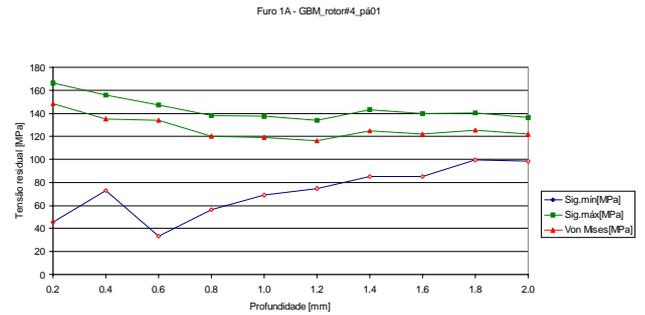
Figura 3: Furo 1A – Engaste ao lado da trinca (em cima da pá)

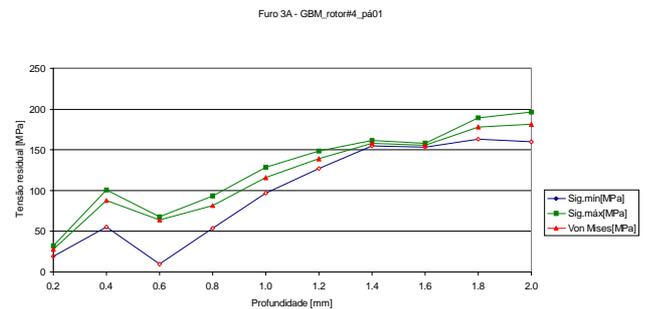
Figura 4: Furo 3A – Fim da trinca (em cima da pá)

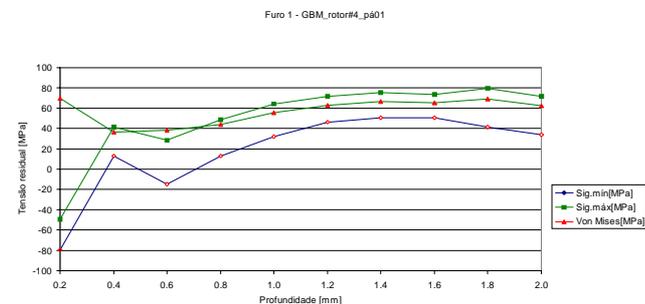
Figura 5: Furo 1 – Fim da trinca (em cima da pá) – após soldagem e tratamento térmico.

No entanto, após a soldagem e tratamento térmico os níveis de tensões diminuíram consideravelmente, inclusive relativo às tensões antes da soldagem. Esta redução no nível de tensões foi ocasionado provavelmente pela temperatura

Em seguida ao término da soldagem procedeu-se o alívio das tensões por tratamento térmico localizado com o aquecimento da pá até 350°C com o auxílio de resistências elétricas. A temperatura definida foi obtida com a circulação de uma corrente de 100A. Assim que a temperatura estabilizou-se a corrente foi reduzida para 85A para a manutenção da temperatura. Após 3 horas de aquecimento a peça foi resfriada com o desligamento gradual da corrente nas resistências a um passo de 35A por hora até o desligamento completo. O resfriamento natural ocorreu por um período de 6 horas até cerca de 45°C, caracterizando um resfriamento lento. A região manteve-se isolada por material isolante térmico durante todo o processo.

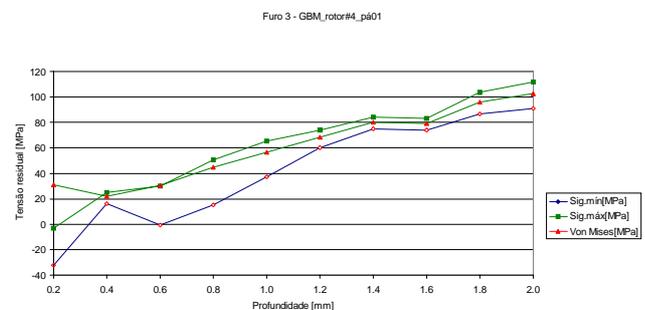
Figura 6: Furo 3 – Fim da trinca (em cima da pá) após reparo.

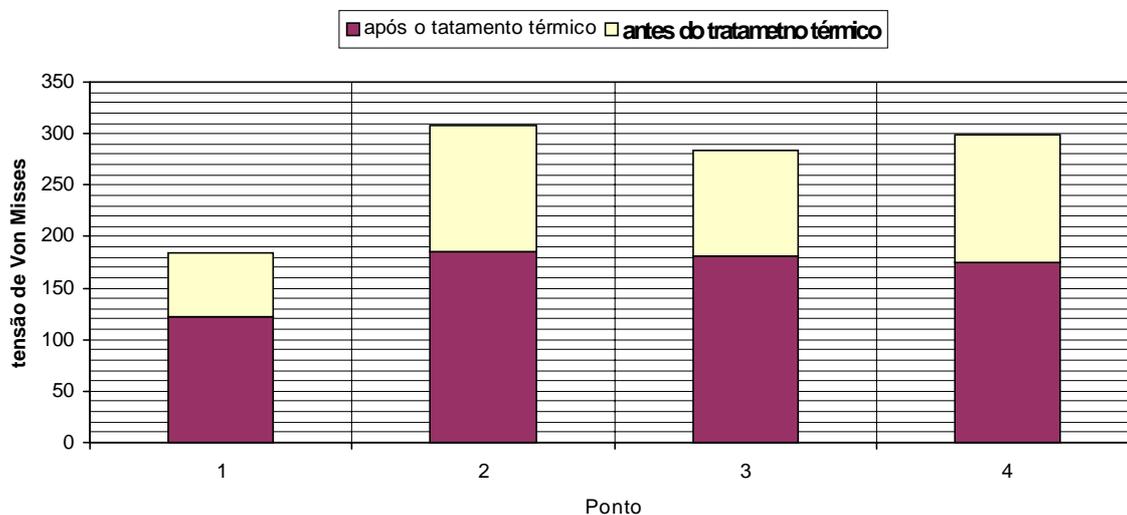
Figura 7: Tensões de Von Mises (MPa).

Observou-se que os níveis de tensões residuais presentes na pá antes da soldagem eram relativamente baixos, o que já era esperado uma vez que já houve o alívio das tensões com a formação da trinca.

mais elevada a que foi sujeita a pá.

Resumidamente, o tratamento apresentou resultados extremamente satisfatórios do ponto de vista do alívio de tensões na região da trinca da pá#1, não sendo provável a ocorrência de novas trincas naquela região. As tensões de Von Mises nas regiões de interesse, antes e após o reparo, podem ser vistas na Figura 7.
