Avaliação do Desempenho em Campo de Cabos Protegidos Submetidos a Envelhecimento Natural em Distintas Regiões do Brasil

RESUMO

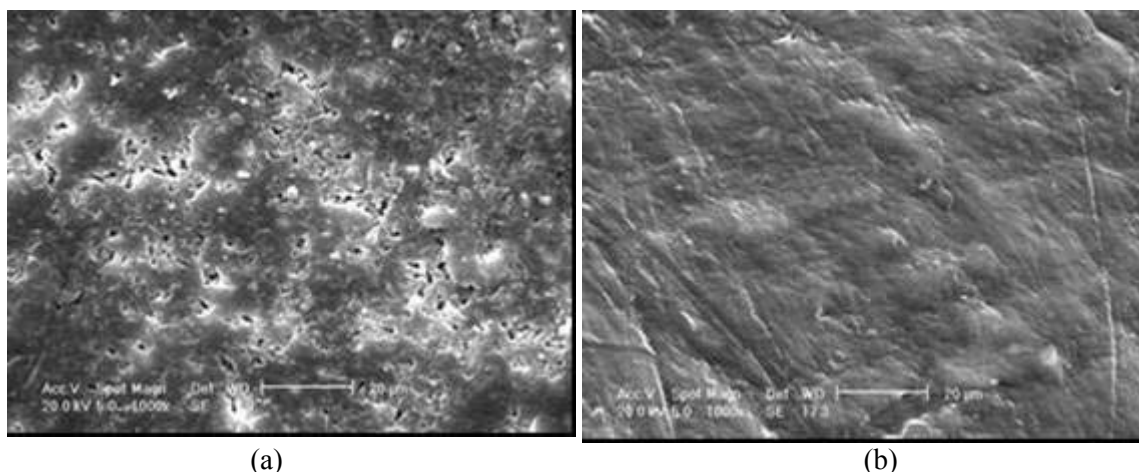
Nas figuras 1 e 2 são apresentadas imagens da superfície da isolação de cabos protegidos de CUIA 2 após 3 anos de envelhecimento natural, obtidas por microscopia eletrônica de varredura (MEV). Não foram realizadas imagens na superfície dos cabos retirados de CTBA 1. Na figura 1a é observado que a superfície da face mais exposta à radiação solar do cabo A2 apresenta buracos e imperfeições provavelmente causados por fotodegradação. Na superfície da face menos exposta à radiação (figura 1b) não foram observadas quaisquer destas alterações. Este fato pode indicar que este material é sensível aos efeitos da radiação solar.

Figura 1. Imagem da superfície do cabo A2 retirado de CUIA 2: (a) face mais exposta à radiação solar; (b) face menos exposta à radiação solar.

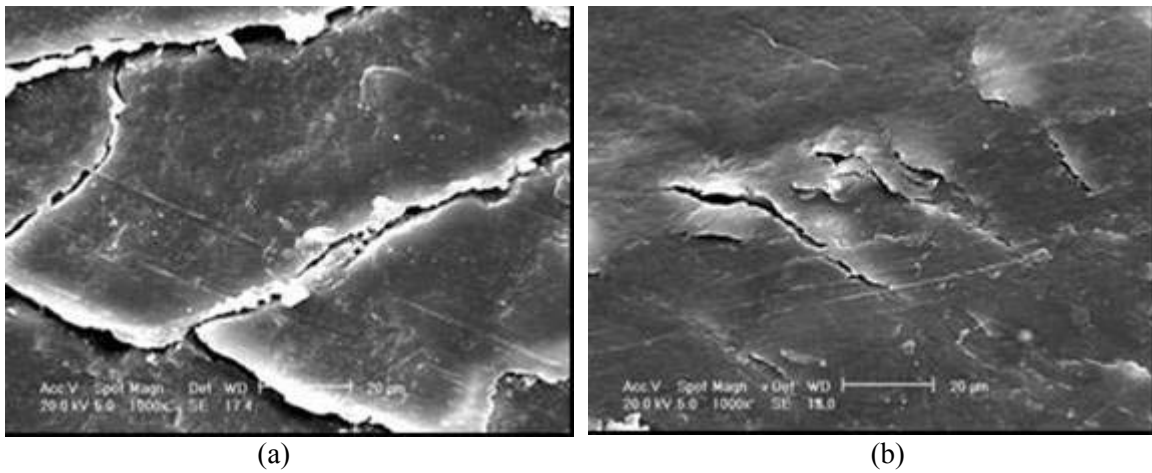
O cabo B apresentou fissuras em ambas as superfícies, sendo este fato muito mais pronunciado na face mais exposta à radiação solar, como pode ser visto na Figura 2. É provável que, somado aos efeitos da radiação ultravioleta, outros fatores podem ter contribuído para a degradação do material. O material da cobertura do cabo B possui baixa resistência à fissuração.

Figura 2. Imagem da superfície do cabo B retirado de CUIA 2: (a) face mais exposta à radiação solar; (b) face menos exposta à radiação solar.

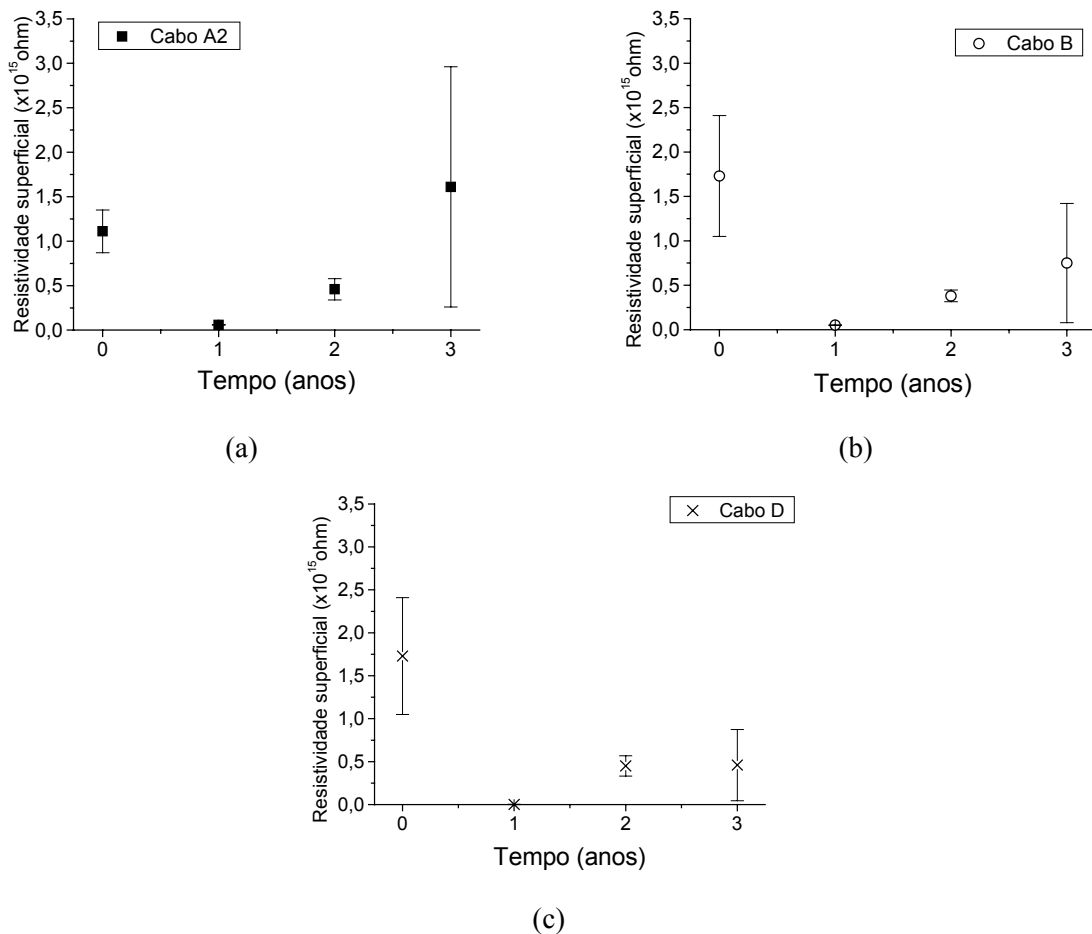
Os resultados das medidas de resistividade superficial dos cabos de CUIA 2 são apresentados na figura 3. Os cabos de CTBA 1 não apresentaram variação significativa nos valores de resistividade superficial ao longo de 4,5 anos de operação. Já nos cabos B e D de CUIA 2 é observada uma tendência à diminuição da resistividade superficial com o tempo. Esta diminuição pode ser devida ao início de degradação na superfície destes materiais pelas solicitações ambientais encontradas na cidade de Cuiabá, isto é, maior incidência de radiação ultravioleta e temperaturas mais elevadas. Todavia, deve ser observado que todos os cabos apresentam valores de resistividade superficial superiores ao estabelecido em [17,18] para cabos novos.

Figura 3. Resistividade superficial dos cabos retirados de CUIA 2 : (a) cabo A2; (b) cabo B) e (c) cabo D.

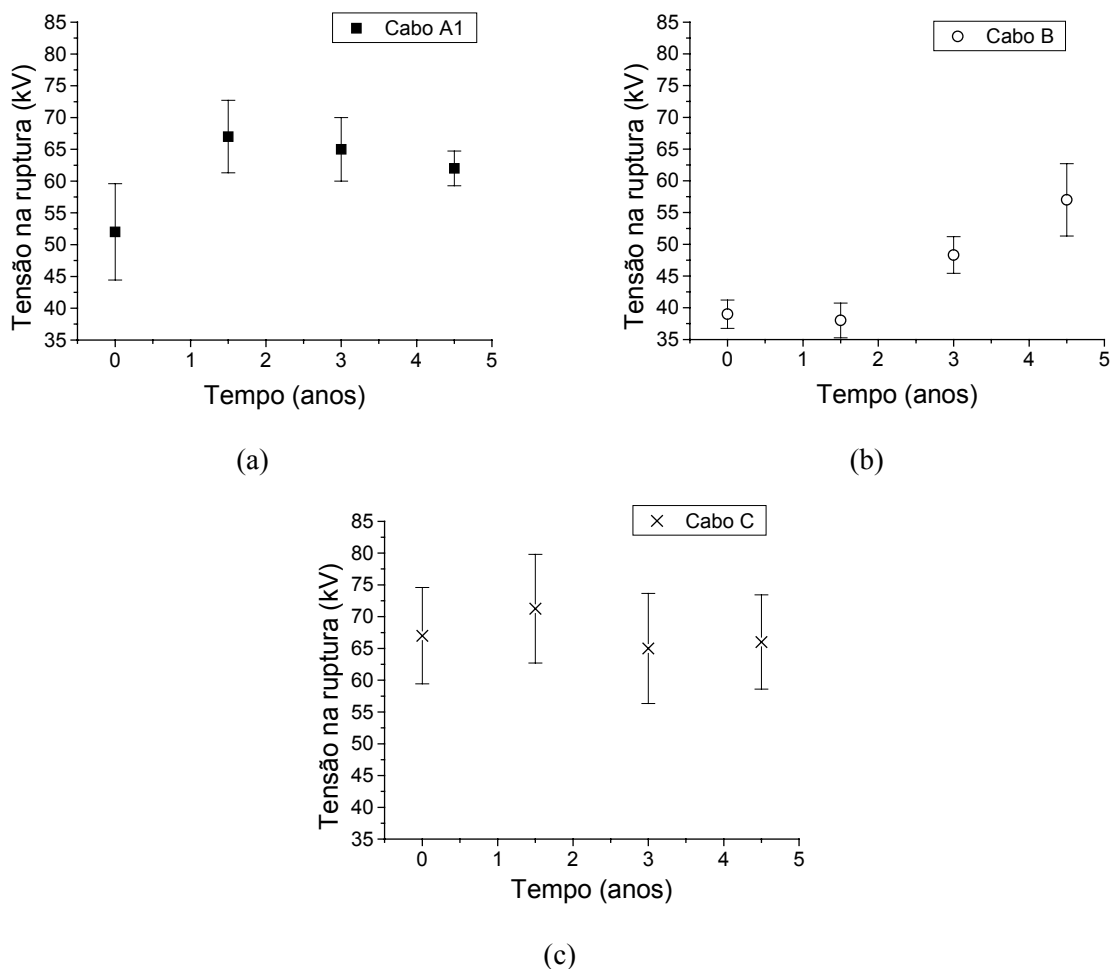
Os valores de rigidez dielétrica obtidos em CTBA 1 e CUIA 2 são mostrados nas Figuras 4 e 5. Os cabos A1 e C de CTBA 1 e A2 e D de CUIA 2 não apresentaram alterações significativas de suportabilidade elétrica durante o período de avaliação. A diminuição acentuada na suportabilidade do cabo do fabricante B, em CUIA 2, pode ser explicada pelo elevado nível de fissuração apresentado por este cabo, conforme observado nas análises de MEV. As fissuras permitiriam a penetração de umidade no interior da isolação tendo como consequência a redução da rigidez dielétrica.

Figura 4. Rigidez dielétrica dos cabos retirados de CTBA 1: (a) cabo A1, (b) cabo B) e (c) cabo C.

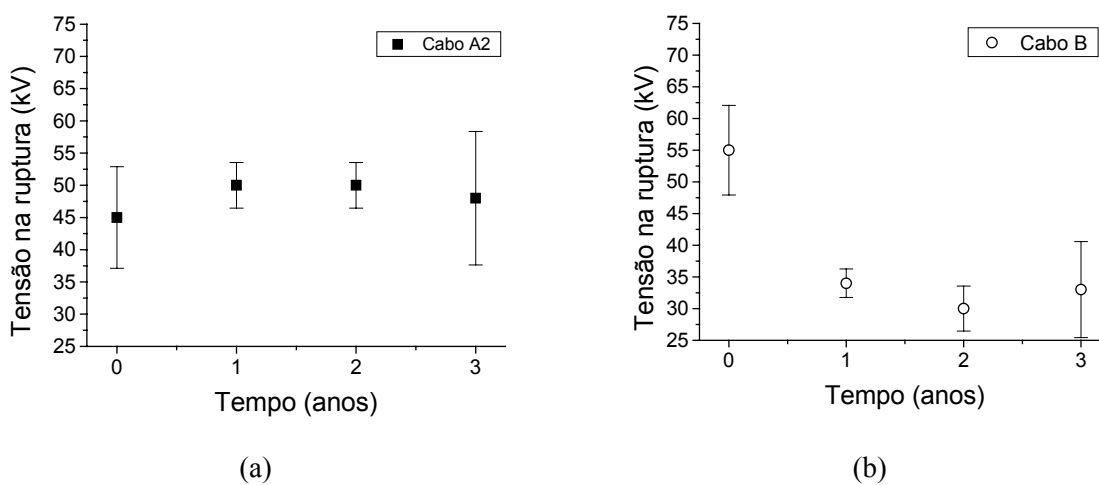
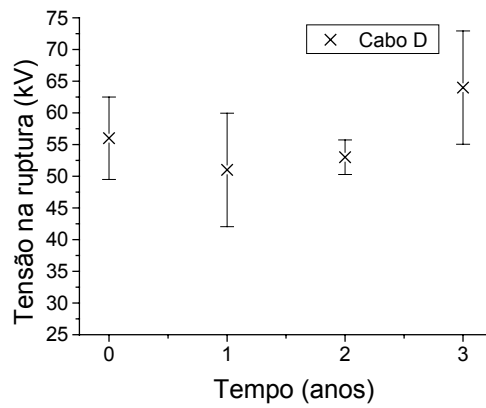
Figura 5. Rigidez dielétrica dos cabos retirados de CUIA 2 : (a) cabo A2; (b) cabo B) e (c) cabo D.

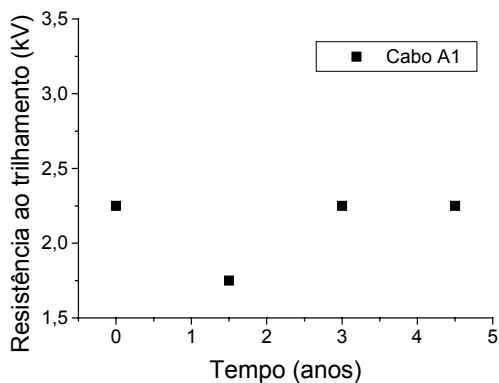
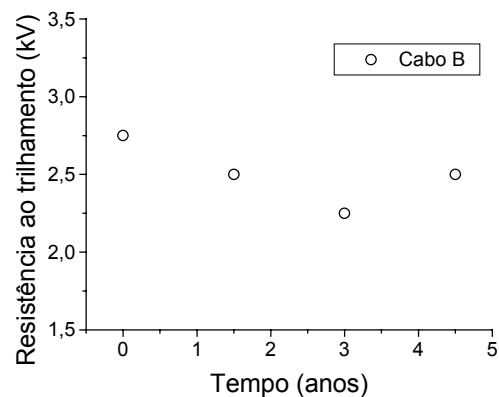
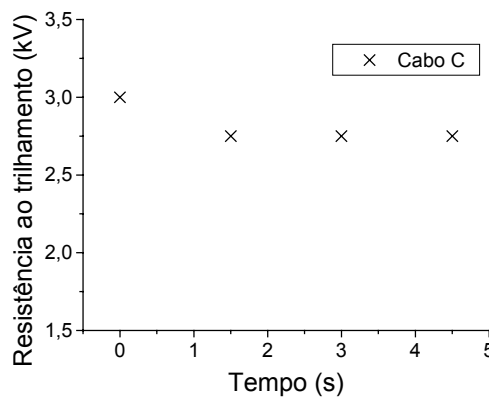
As Figuras 6 e 7 mostram os valores de resistência ao trilhamento elétrico obtidos em CTBA 1 e CUIA 2. O cabo A1 de CTBA 1 apresentou resistência ao trilhamento inferior ao exigido por norma [17,18] em todas as etapas de avaliação indicando sua baixa resistência ao trilhamento elétrico. O cabo B apresentou redução acentuada da resistência ao trilhamento elétrico até o 3º ano. Já o cabo C apresentou o melhor desempenho. Em CUIA 2 o cabo A2 novo apresentou valor inferior ao estabelecido em [17,18]. Nas etapas posteriores o cabo apresentou valores de resistência ao trilhamento compatíveis com as exigências normativas. O cabo B apresentou uma diminuição de resistência ao trilhamento elétrico na 3ª fase e o cabo D uma redução na 4ª fase. Todavia, deve ser observado que tanto o cabo B quanto o cabo D tiveram valores de resistência ao trilhamento superior ao estabelecido em [17,18], sendo que o cabo D teve o melhor desempenho.

Figura 6. Resistência ao trilhamento elétrico dos cabos de CTBA 1: (a) cabo A1, (b) cabo B e (c) cabo C.

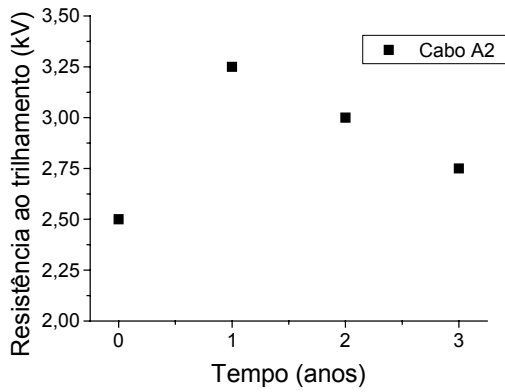
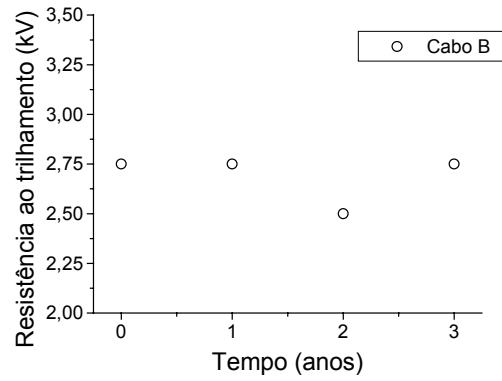
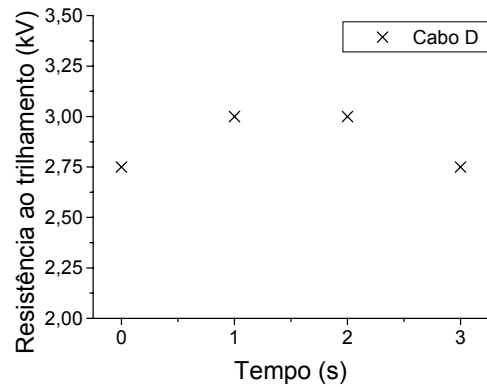
Figura 7. Resistência ao trilhamento elétrico dos cabos de CUIA 2 : (a) cabo A2, (b) cabo B) e (c) cabo D.

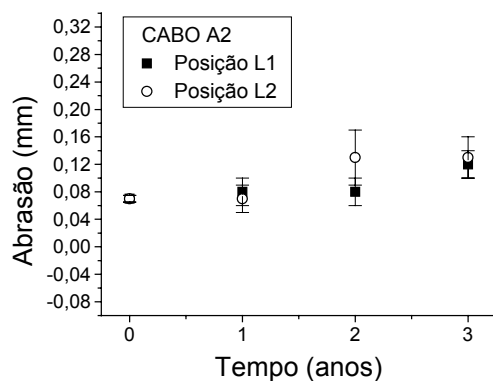
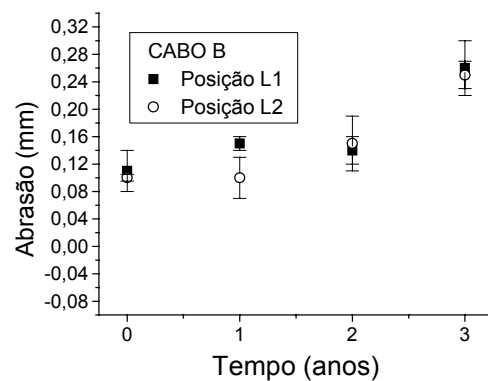
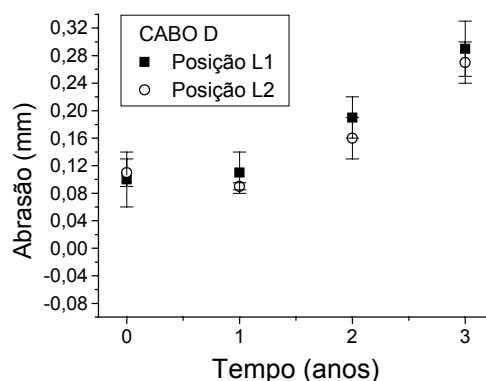
Na Figura 8 estão apresentados os resultados do ensaio de abrasão realizados nos cabos retirados de CUIA 2. Em CTBA 1 os cabos não apresentaram variação significativa da abrasão. Por outro lado, em CUIA 2 os cabos apresentaram uma tendência ao aumento da abrasão, isto é, a diminuição de sua resistência à abrasão, chegando muito próximo aos valores limite estabelecidos em [17]. Este efeito é mais pronunciado nos cabos B e D.

Figura 8. Resistência à abrasão dos cabos retirados de CUIA 2: (a) cabo A2, (b) cabo B e (c) cabo D.
