**SNPTEE
SEMINÁRIO NACIONAL
DE PRODUÇÃO E
TRANSMISSÃO DE
ENERGIA ELÉTRICA**

GGH - 02
16 a 21 Outubro de 2005
Curitiba - Paraná

**ESTUDO DE FALHA DE ISOLAÇÃO NO ESTATOR DAS UGS 01 E 02 DA UHE ILHA SOLTEIRA COM
REFORMA E MODERNIZAÇÃO DO GERADOR**

CESP – Companhia Energética de São Paulo

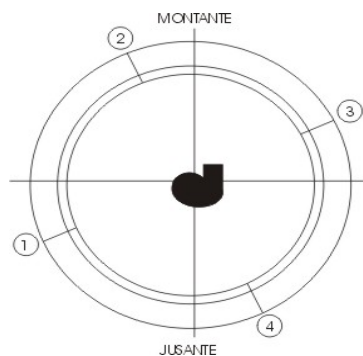
FIGURA 01 – Estator Segmentado

O Estator foi dividido em quatro partes conforme figura 01, com o Núcleo magnético e bobinas já montados na fábrica (Japão) e também o Rotor foi dividido em: cubo, seis braços duplos, anel magnético e pólos.

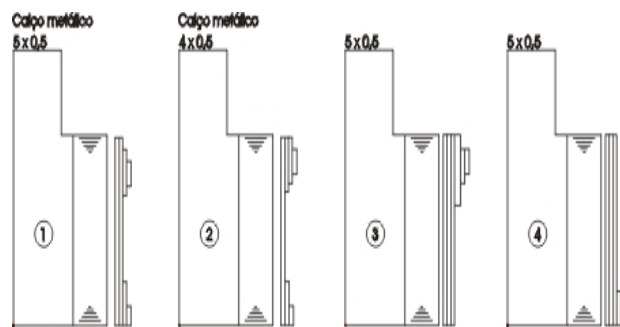
FIGURA 02 – Calço Metálico

Realizou-se através da preparação, posicionamento e acoplamento dos segmentos do Estator, a montagem inicial do Estator, verificando –se folga entre as faces de acoplamento dos segmentos, sendo compensada esta com a colocação de calços metálicos para ajustagem, mostrados pela figura 02.

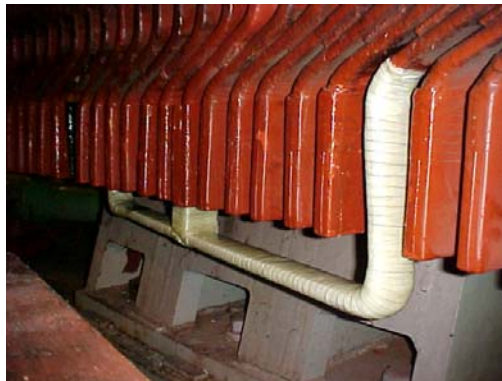
Foto 1 – Jumpeamento das barras

Em inspeção visual não foi localizada a barra perfurada, decidindo-se então pelo método de circulação de corrente na fase A, localizando-se a falha pela fumaça desprendida pela queima da isolação, no ponto da falha, na ranhura N° 256 , barra inferior.

A barra onde ocorreu o curto fase-terra já havia sido objeto de reparo. Nesta ocorrência, o curto-circuito ocorreu na região interna, não acessível da barra inferior da ranhura 256, entre a barra e o fundo da ranhura do núcleo estatórico. A barra 256 inferior é submetida a uma tensão de 0,90 p.u. e portanto é uma barra de alto potencial que está com alta probabilidade de curto fase-terra.

Observamos que nem todas as ranhuras com calçamento caindo estão com barras de tensão elevada embora sejam a maioria. Sendo explicado pelo problema de vibração excessiva desta UG o qual desgastou a pintura condutiva destas barras e nas barras com maior potencial provocou forte erosão pelo corona de ranhura o qual destruiu a resina que sustenta a mica na isolação, produzindo vazios na isolação, o que resultou na falha.

Para remoção desta barra, por ser um enrolamento tipo ondulado, seria necessário remover 13 barras de frente. Constatou-se que o estado da isolação das barras estatóricas do gerador era precário o que implicava que o reparo seria apenas paliativo, não descartando a possibilidade de novas ocorrências, inclusive com possibilidade de danos maiores, como no caso de curto circuito bifásico, caso em que seria necessária a remoção de um grande número de barras, foi decidido efetuar o jumpeamento das barras 256 inferior e 249 superior, conforme pode ser observado na Foto 01 a seguir.

Com o jumpeamento das barras, o tempo de reparo do gerador foi reduzido de 20 dias para 7 dias devido a não retirada e colocação das barras.

Os cálculos mostram que a influência no aquecimento do enrolamento será pequena, podendo ser desprezada. Face ao estado precário da isolamento, e procurando aumentar a vida útil deste enrolamento até o início da substituição do mesmo, foi solicitado limitar a potência da UG-01 a no máximo 150 MW, reduzindo assim os esforços mecânicos sobre as barras em cerca de 22% uma vez que estes esforços são proporcionais ao quadrado da corrente.

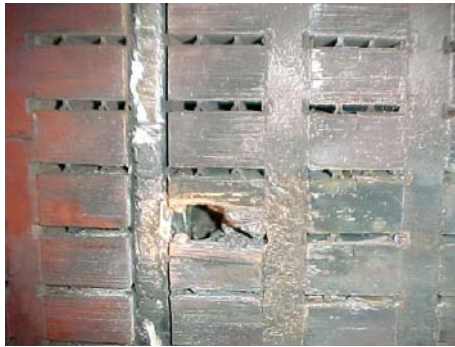
Em função da deterioração da isolamento das barras estatóricas ocorreu um curto circuito fase terra de uma bobina de fundo do enrolamento do Gerador 01, o qual resultou em fusão de lâminas do pacote estatórico bem como sobreaquecimento das barras estatóricas próximas a região afetada, visto na foto 02.

Foto 02 - Fusão das lâminas do núcleo entre as ranhuras 422 e 423

Para reparo desta região desbastamos os dentes danificados eliminando os pontos de curto-circuito entre lâminas, preenchemos o "buraco" com material não magnético, com o objetivo de compactar os pacotes superiores e inferiores entre as ranhuras afetadas, evitando a vibração de lâminas nesses pacotes, o que causaria danos à isolamento da barra; sendo então reinseridas novas barras em substituição às que foram retiradas.
