**SNPTEE  
SEMINÁRIO NACIONAL  
DE PRODUÇÃO E  
TRANSMISSÃO DE  
ENERGIA ELÉTRICA**

**EXPLOSÕES DE DISJUNTORES EM UM GRANDE CONSUMIDOR INDUSTRIAL : INVESTIGAÇÕES DAS CAUSAS E INFLUÊNCIAS DO ACOPLAMENTO COM A CONCESSIONÁRIA**

**Marcelo A. Barbosa  
B&A Engenharia e Serviços Ltda**

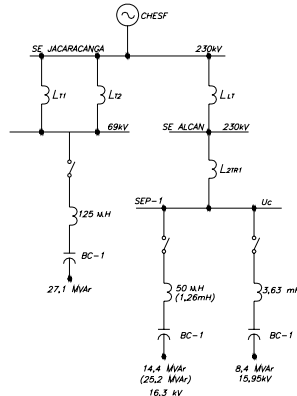
FIGURA 3 – Sistema incluindo a SE Jacaracanga da CHESF

A proximidade da SE Jacaracanga com a SE Alcan, a interligação através de uma linha curta de baixa impedância e a existência de um banco de capacitores de 27,1 MVar naquela subestação, configura uma situação de risco a ser verificada. Acrescenta-se ainda o elevado nível de curto-circuito na SE Jacaracanga da ordem de 6500 MVA.

Portanto, considerando a contribuição do sistema, a situação torna-se crítica e começa a justificar as falhas do disjuntor.

Observe que, com o repotenciamento do banco de capacitores BC-1 para 25,2(18,0) MVar mantendo-se o mesmo reator de 50μH a situação tornou-se proibitiva.

Após a substituição dos reatores para 1,26 mH, pressumindo-se que o problema era ressonância harmônica, a situação melhorou indiretamente devido ao aumento da indutância.

Infelizmente, em abril de 1997 o disjuntor explodiu após 1 ano do repotenciamento, certamente em decorrência das operações desde 1994 com o reator de 50μH com correntes de inrush elevadas.

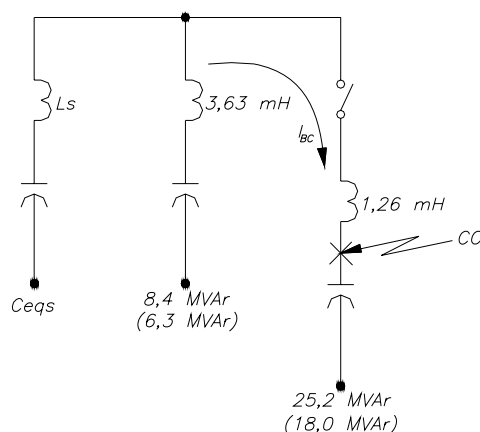
FIGURA 4 – Contribuição dos bancos de capacitores

Onde :  $I_{cc \text{ Total}} = I_{cc} + I_{bc} = 72 \text{ kA}$

No caso, o disjuntor é de 40 kA ou 56 kA de pico.

Ou seja, o valor encontrado supera a capacidade dinâmica do disjuntor (esforço mecânico) e tornando-se mais vulnerável ainda dependendo de manobras com correntes de inrush ou mesmo pequenos problemas de manutenção (pressão de SF6, resistência e simultaneidade de contatos).

Para resolver este problema, os novos disjuntores deverão ser especificados atendendo ao requisito " Making Capacity da IEC" como item obrigatório.

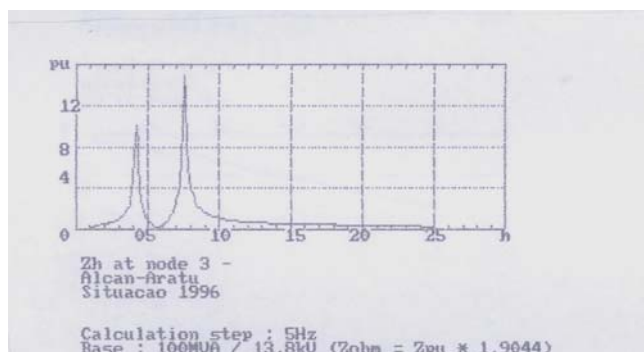
FIGURA 5 – Situação em 1996, reatores de 50μH, Impedância x frequência

Observe a existência de duas ressonâncias paralelas próximas às frequências de 240 e 480 Hz.

$$V_{RMS} = 1,59 \text{ pu}$$

Naquela situação de 1996, os capacitores foram submetidos a uma forte sobretensão de origem harmônica que, aliando-se a uma sobretensão operacional de rejeição de carga da HS (o banco foi religado quando a Redução ainda estava com 26 MW), chegou a níveis superiores a 80%, quase levando o banco de capacitores à destruição, como descrito nos relatórios de ocorrências.

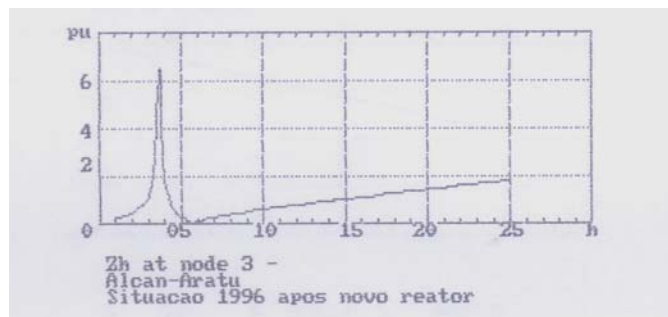
FIGURA 6 – Situação em 1996, reatores de 1,26 mH, Impedância x Freqüência

Nesta nova situação houve o aparecimento de apenas uma ressonância paralela entre as freqüências de 180 e 240 Hz, com um menor pico da impedância harmônica. Os cálculos levaram aos seguintes resultados:

$$I_{RMS} = 1,10 \text{ pu}$$

$$V_{RMS} = 1,19 \text{ pu}$$

Observe que a melhoria do ponto de vista de harmônicos foi relativa, pois a sobretensão de 19% imposta aos capacitores, dependendo da tensão operacional do sistema, podia ultrapassar a tensão nominal dos capacitores

Observa-se claramente a absorção de harmônicas pelo banco maior (25,2 MVar) acima do nível de imunidade, reforçando a necessidade de divisão deste banco de capacitores. Obtendo – se dessa forma correntes de inrush, menores, maior flexibilidade operacional, divisão igualitária da absorção de harmônicas e conseqüentemente tensões harmônicas menores.
