XVIII Seminário Nacional de Distribuição de Energia Elétrica

Emendas de postes em Dunas – Uma solução Emergencial

Roberto Gentil Porto Filho
COELCE-Companhia Energética do Ceará
gentil@coelce.com.br

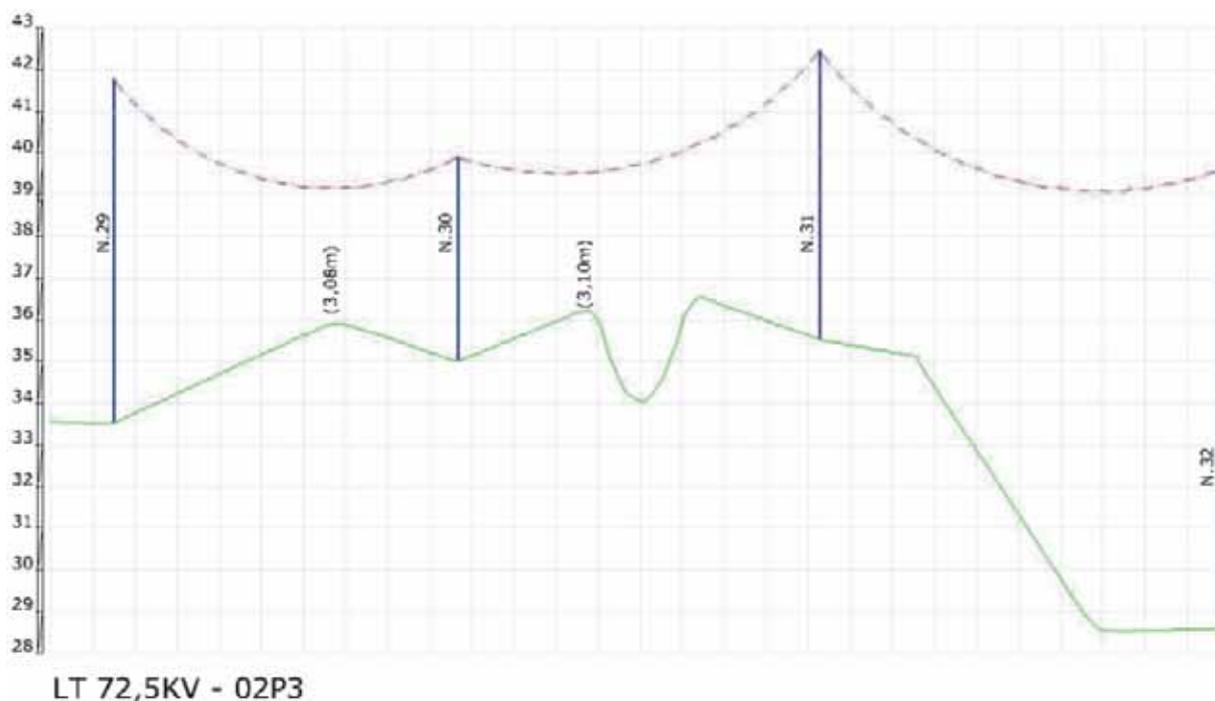
Figura1

Ao longo dos anos, devido aos processos erosivos e deposicionais nesta zona costeira, identificou-se uma problemática junto às linhas instaladas (LT Pecém Porto – 02P4 e LT Pecém Porto -02P3) A locomoção das dunas avançou sobre todo o loteamento provocando gradativamente uma diminuição da altura dos cabos da linha de Alta Tensão em relação ao solo, inviabilizando a utilização da própria linha por colocar em risco de acidentes as pessoas. A figura 01 e 02 mostra a situação em que ficou a altura dos cabos em relação ao solo,

A COELCE inicialmente tomou todas as providências para evitar qualquer risco de acidentes, isolando toda a área, colocando permanentemente vigilância no local e indicativos de perigo em toda extensão. A ação seguinte foi solicitar ao órgão de meio ambiente, em caráter de urgência, autorização para a remoção das dunas, localizadas sob as linhas. Para uma solução emergencial o problema foi resolvido, restabelecendo-se a altura dos cabos conforme valores de norma.

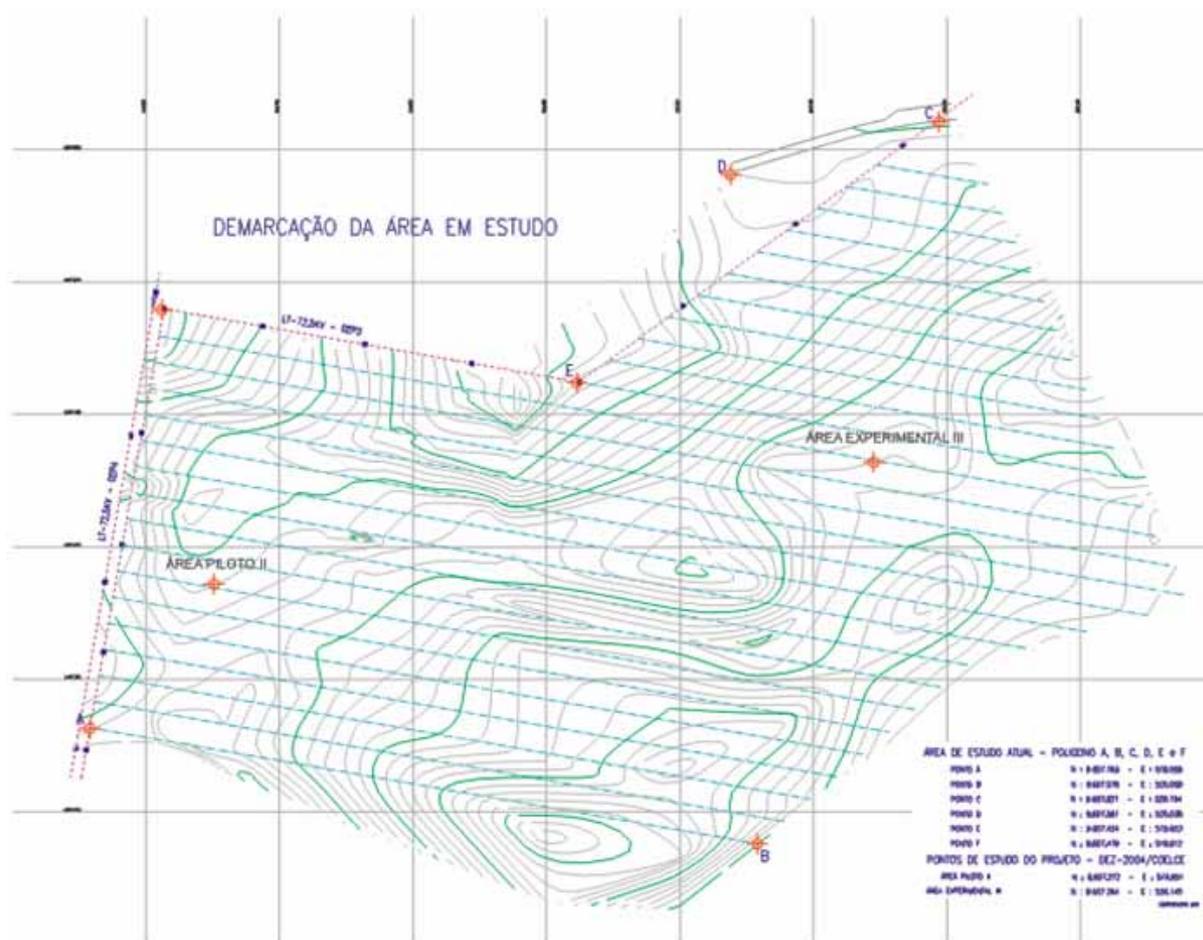
Figura 3

A região estudada compreendeu o hexágono formado pelos pontos ABCDEF (figura 3) com as coordenadas geográficas indicadas.

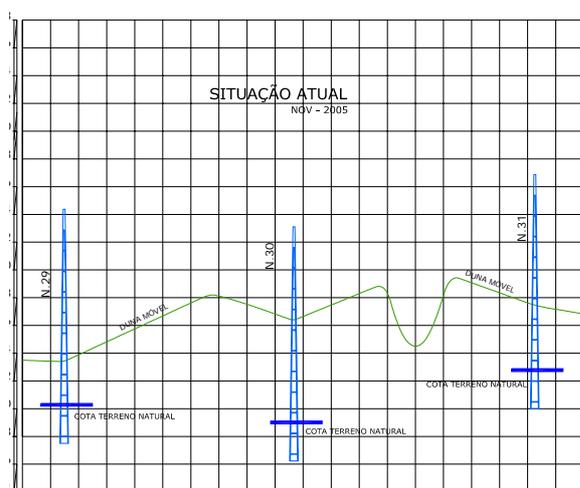
Figura 4

Podemos ver nas figuras 4, 5, 6 e 7 a seguir o perfil dos postes antes e posterior à amarração.

LT 72,5KV - O2P3

Os postes foram fixados um ao outro através de parafusos e barras de ferro sendo utilizado madeira tipo maçaranduba para servir de “miolo” para fazer o alinhamento dos dois postes.

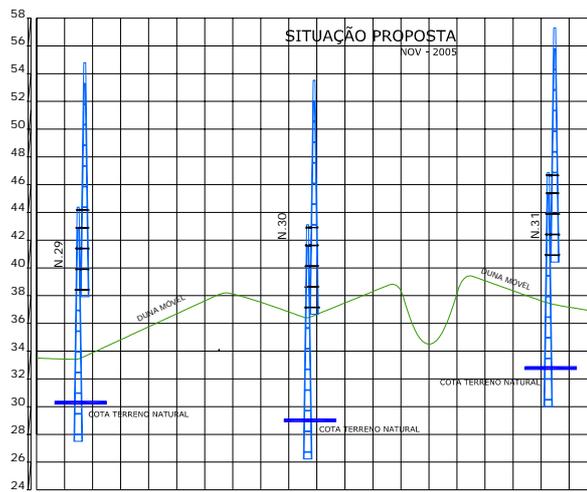
Figura 5

LT 72,5KV - O2P3

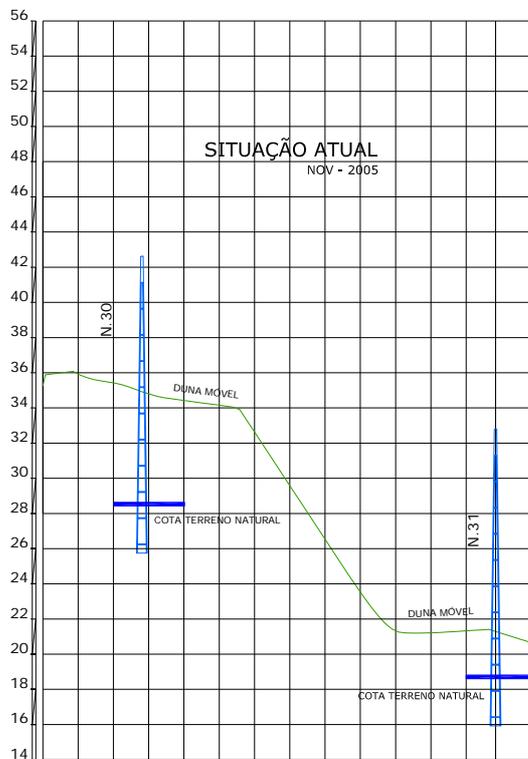
Figura 6

LT 72,5KV - O2P4

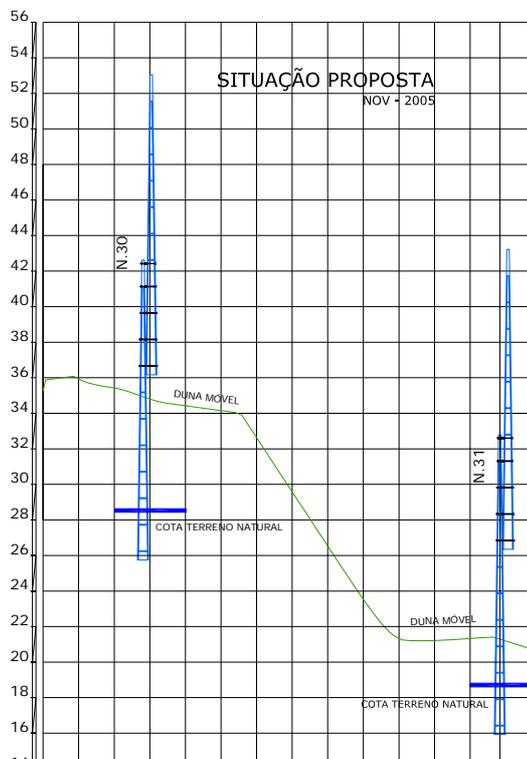
Figura 7

LT 72,5KV - O2P4

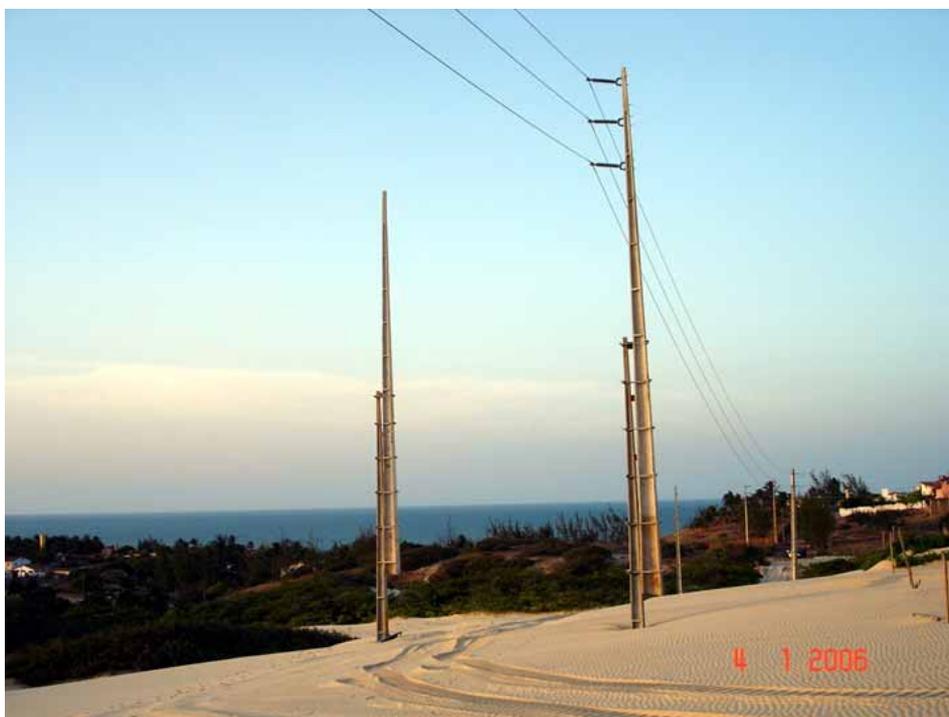
Figura 8

Os postes estão até o presente momento amarrados, isto é com dois anos em perfeito estados e serão substituídos por postes de 23 m com a reforma das linhas em 2008.

As fotos a seguir mostram a situação dos postes após as emendas.
