## **Experiências e Testes com Materiais em Áreas de Ambientes com Agressividade Salina**

**João Maria Rodrigues de Miranda**  
**Companhia Energética do Rio Grande do**  
**Norte - COSERN**  
[Joao.rodrigues@cosern.com.br](mailto:Joao.rodrigues@cosern.com.br)

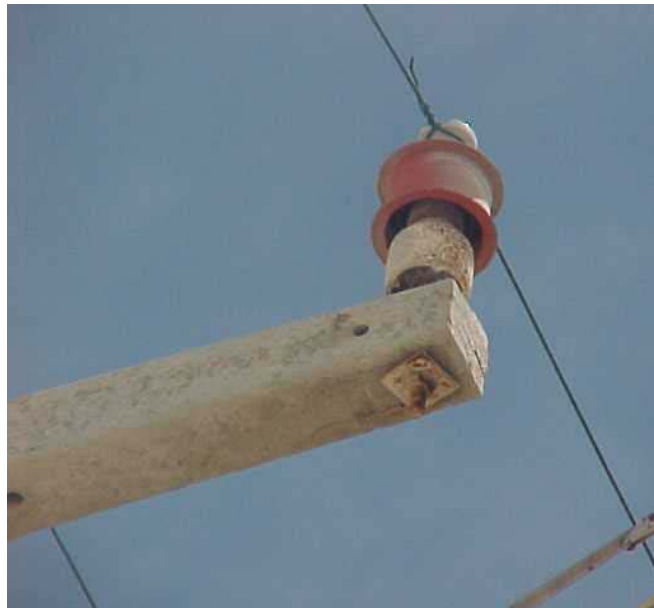
**Figura 1**

As primeiras unidades no estado foram instaladas na praia do Ceará (figura 1), em Tibau, e com menos de 1 ano de instalação a Cosern resolveu adotá-los como padrão nos trechos de orla marítima mais agressivos, devido aos seu excelente desempenho.

Durante as inspeções pudemos constatar que o componente polimérico do isolador acumulava sal em sua superfície e até provocava o trilhamento, sem entretanto acionar os dispositivos de proteção. Outra constatação muito importante foi a de que, mesmo em ambiente de intensa agressividade salina, o isolador não requeria lavagem.

Após mais de 6 anos de uso, o isolador híbrido configura-se como solução para instalações em ambientes agressivos na área de concessão da Cosern.

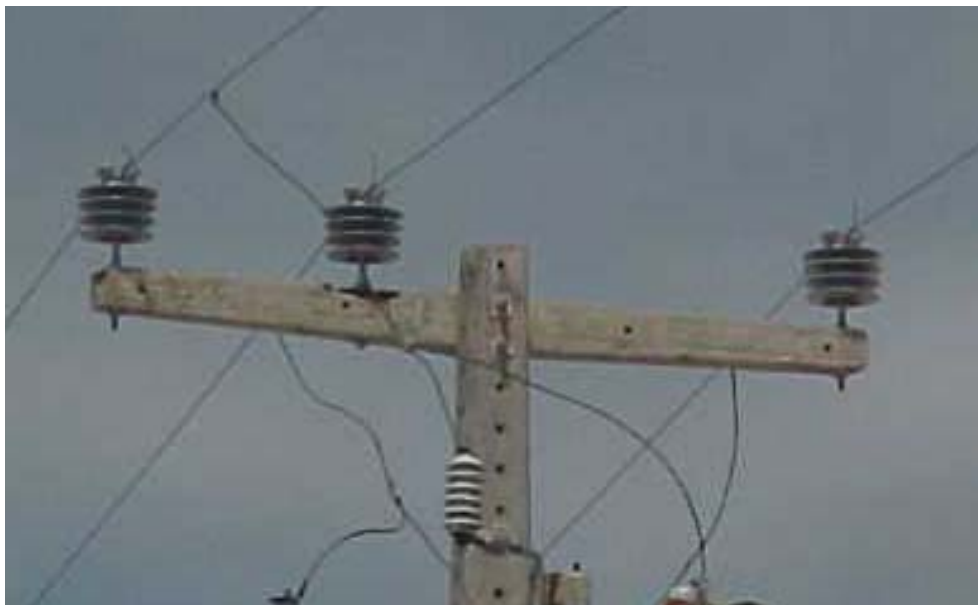
**Figura 2**

Foram instaladas, em maio de 2003, 6 unidades em Tibau (ver figura 2), na praia do Ceará, e 21

unidades na praia do Cristovão em Areia Branca. Em outubro do mesmo ano os isoladores foram retirados devido a apresentarem descargas parciais em suas estruturas, exigindo a realização de lavagem.

Devido ao seu desempenho ter sido inferior ao isolador híbrido e também ao de porcelana multicorpo 34,5 kV, quando instalado em ambiente agressivos, sua padronização não foi recomendada.

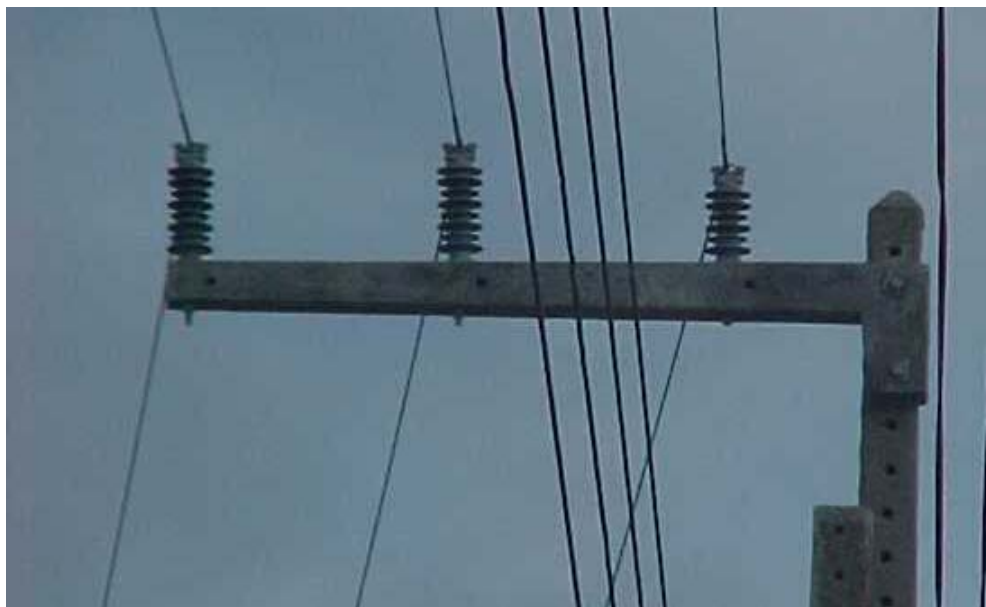
**Figura 3**

Recebemos 2 peças de 15 kV e 13 peças de 25 kV. Dessas, instalamos, em maio/2002, 3 na área urbana de Mossoró, em frente a uma moagem de sal e as demais foram instaladas, em janeiro/2002, nas praias do Ceará e das Manueles em Tibau. As unidades instaladas em Tibau apresentaram descarga parciais, indicando necessidade de lavagem frequente, e foram retiradas em outubro/2002. Já os isoladores instalados em frente à moagem de sal apresentaram um bom desempenho e permanecem instalados até hoje. Sua padronização não foi recomendada por possuir um desempenho inferior quando comparado ao isolador híbrido e na área de salinidade moderada seu desempenho é semelhante ao de porcelana 34,5 kV, sendo, porém, cerca de 3 vezes mais caro. Na figura 3 vemos detalhes de sua instalação em Tibau.

Outro inconveniente é que por possuir ferragem em alumínio o condutor de cobre, normalmente aplicado em área de agressividade salina, não pode ser fixado diretamente sobre o isolador, necessitando de um coxim polimérico, que com o tempo se desgasta e permite o contato do cabo de cobre com a extremidade superior em alumínio, provocando o desgaste prematuro deste último metal.

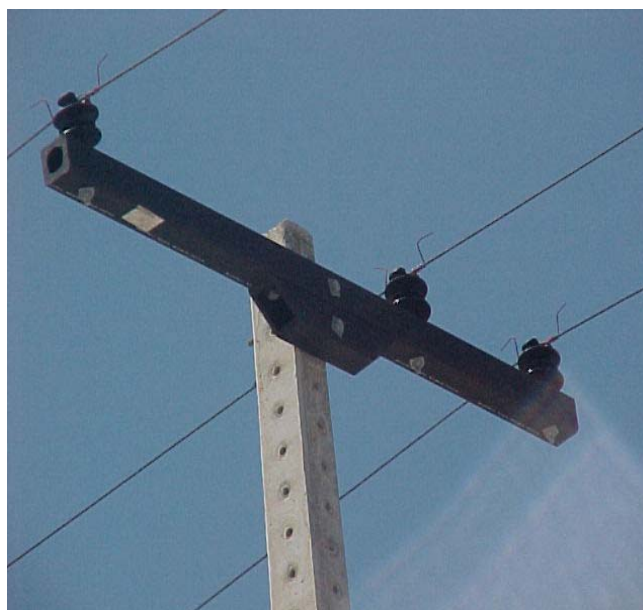
**Figura 4**

Trata-se de conjunto composto de cruzeta e aparadores de cabos poliméricos. Os aparadores são fixados à cruzeta com pinos metálicos, conforme pode ser visualizado na figura 4.

Os conjuntos foram instalados em 17/11/05 e apresentaram bom desempenho desde a instalação até o mês de fev/06. Nesse mês registrou-se no dia 12 uma ocorrência no alimentador por perfuração de um aparador, provocando curto por trilhamento entre a fase “B” e o poste, desligando a chave fusível que protege o trecho. O aparador derreteu totalmente, deixando o condutor apoiado diretamente na cruzeta. O curto também provocou danos à cruzeta sem, entretanto, comprometer seu desempenho mecânico

Nova ocorrência no dia 22/03, semelhante à primeira, envolvendo um aparador instalado na fase “B” de um dos conjuntos provocou desligamento da chave fusível que protege o trecho. Sem haver dano visual, os eletricitistas tentavam fechar a chave fusível quando perceberam que havia “fogo” no aparador com defeito, que não chegou a derreter, mas estava perfurando e novamente fechou curto entre a fase “B” e o poste. Foi retirado as duas cruzetas que sofreram ocorrência e todos os aparadores, sendo os mesmos substituídos por isoladores híbridos. Permanecem em teste 6 cruzetas, montadas com isoladores híbridos.

O fabricante recolheu o material danificado para avaliação em laboratório e posterior emissão de relatório.

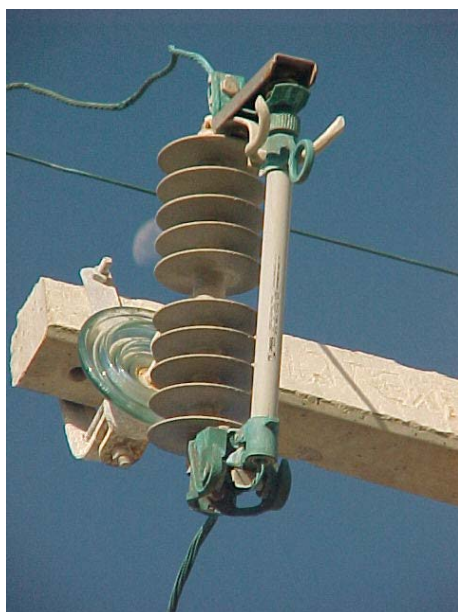
**Figura 5**

As chaves ainda encontram-se instaladas (ver figura 5) e durante todo esse período só foi realizada uma única lavagem programada pela manutenção, no dia 05/01/2005. Apresentam-se em boas

condições e solicitamos a sua retirada para encaminhar ao fabricante para testes em laboratórios. Considerando o bom desempenho devemos encaminhá-la para padronização.

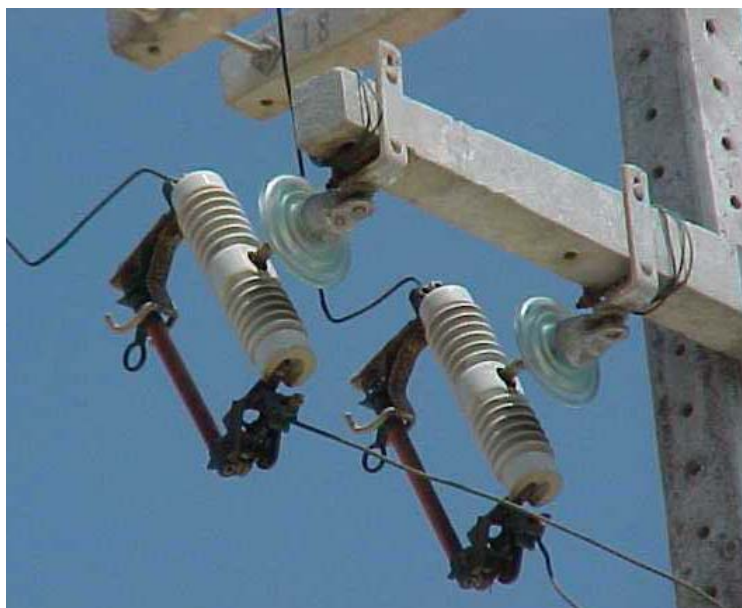
**Figura 6**

Fruto de experiência do pessoal da manutenção da área de Mossoró, responsável também por Tibau, a Cosern adotou um padrão alternativo de montagem de chave fusível em locais de alto índice de agressividade salina: trata-se da aplicação de um isolador de vidro, tipo disco, na fixação da chave à cruzeta de concreto, conforme figura 6.

Esse padrão de montagem aumenta a distância de escoamento do conjunto chave-isolador, permitindo um intervalo maior entre as lavagens periódicas para retirada do sal acumulado nos componentes da estrutura.

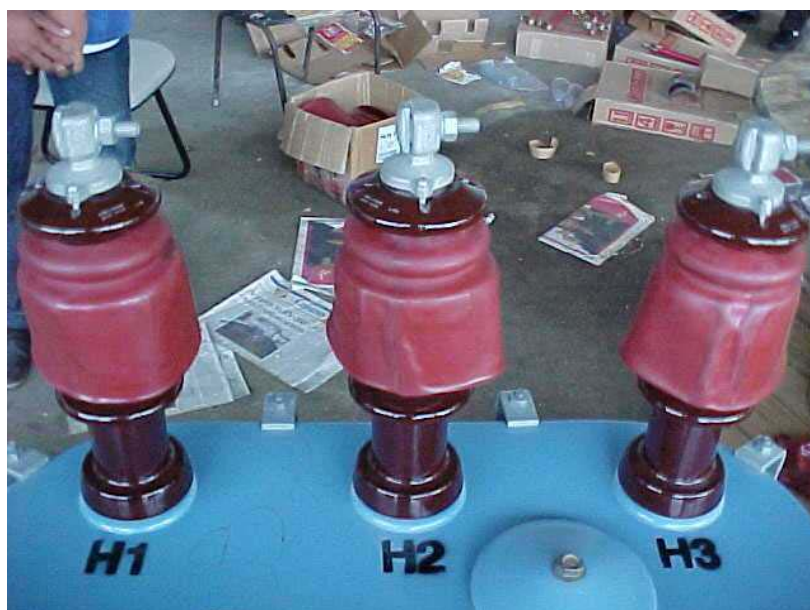
**Figura 7**

Também foram testadas algumas soluções na tentativa de eliminar a necessidade de lavagem. A principal delas foi a aplicação de tubos poliméricos sobre a porcelana da bucha de forma a causar um efeito semelhante ao isolador híbrido, conforme figura 7.

A aplicação dos polímeros suportou apenas 6 meses de salinidade e começou a apresentar correntes de fuga, tendo que ser retirados e exigindo a lavagem dos trafos. Atualmente não temos alternativa para as buchas primárias e estamos realizando lavagens periódicas para reduzir danos ao sistema.
