**SNPTEE  
SEMINÁRIO NACIONAL  
DE PRODUÇÃO E  
TRANSMISSÃO DE  
ENERGIA ELÉTRICA**

GLT - 26  
16 a 21 Outubro de 2005  
Curitiba - Paraná

**INFLUÊNCIA DO COMPORTAMENTO DE PÁSSAROS NO DESEMPENHO DE LINHAS DE TRANSMISSÃO**

**CEMIG DISTRIBUIÇÃO S.A.**

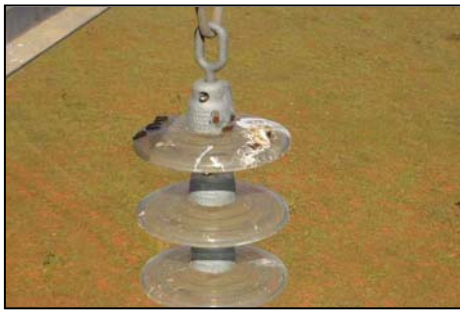
FIGURA 6

Com o re-direcionamento dos trabalhos, inspecionou-se novamente todos os trechos críticos inicialmente identificados. Verificou-se então que esses trechos encontram-se localizados em áreas abertas, sem a presença de árvores ou outros obstáculos, o que torna as estruturas das LTs atrativas para os pássaros. Constatou-se, também, a existência de vestígios de excrementos de pássaros em todas as estruturas onde haviam sido identificados os sinais de curto-circuito, conforme mostrado na Figura 6.

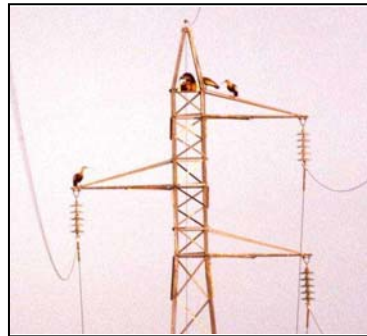
FIGURA 7

Apesar da grande variedade de espécies de pássaros existentes nas regiões atravessadas pelas LTs, tomou-se conhecimento, em consulta a integrantes das equipes de manutenção e a fazendeiros das regiões, que um pássaro denominado Curicaca era visto, especialmente à noite, nas imediações das linhas de transmissão. Realizou-se então, inspeções noturnas nas LTs e constatou-se, nos trechos onde tinham ocorrido as faltas mais recentes, a presença de várias Curicacas empoleiradas nas estruturas, conforme mostrado na Figura 7, identificando-se finalmente o fenômeno e o agente causador das inúmeras ocorrências.

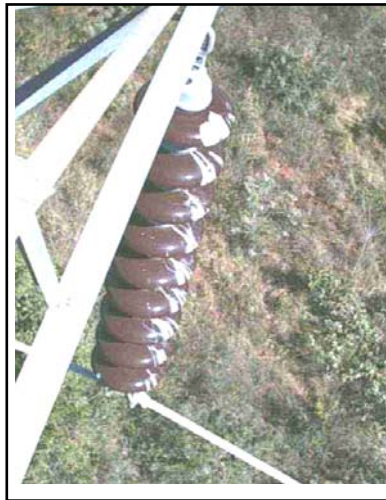
FIGURA 9

A partir de algumas características descritas acima e do histórico de ocorrências em LTs da CEMIG, identificou-se outras LTs onde os pássaros também poderiam ser o agente causador das faltas. A Figura 9 ilustra a confirmação de tal fato, através de vestígios encontrados durante inspeções em uma LT de 138 kV.

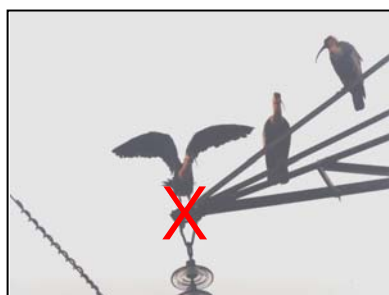
FIGURA 11

Identificadas as Curicacas como agentes causadores das falhas nas LTs, iniciou-se a busca de providências que possibilitassem eliminar / reduzir os danos por elas causados. Identificado também o Jato de Excrementos como mecanismo causador das falhas, tornou-se evidente que para a solução do problema não bastava simplesmente proteger as cadeias de isoladores para que não fossem contaminadas pelos excrementos, mas, sim, retirar os pássaros, de forma efetiva, de alguns pontos críticos existentes nas estruturas (ver Figura 11).
