## Influência de Bancos de Capacitores na Subestação para Regular a Tensão de Distribuição e Reativo

<b>Geraldo Passarini</b>	<b>Massayuki Suzuki</b>	<b>Dirceu José Ferreira</b>
<b>CPFL Paulista</b>	<b>CPFL Piratininga</b>	<b>CPFL Paulista</b>
gpassarini@cpfl.com.br	msuzuki@cpfl.com.br	djferreira@cpfl.com.br
<b>Odair José Schrimmer</b>	<b>Alexandre Nogueira Aleixo</b>	<b>Alex Almeida Pignatti</b>
<b>CPFL Piratininga</b>	<b>CPFL Paulista</b>	<b>CPFL Paulista</b>
codairjo@cpfl.com.br	aaleixo@cpfl.com.br	alexpignatti@cpfl.com.br

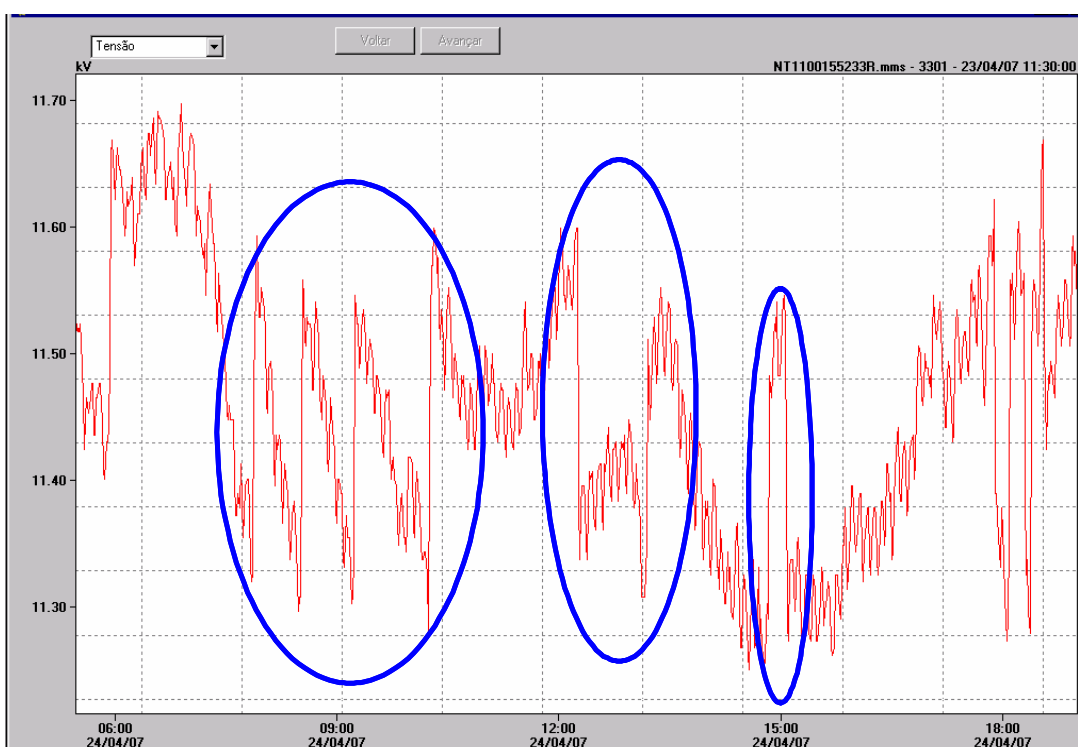
Gráfico 1 - Variação de tensão no consumidor

Embora os valores apurados estivessem dentro dos limites adequados, no gráfico foi verificada a existência de variações instantâneas na tensão de fornecimento, não somente nos horários apontados pelos clientes, mas ao longo de todo período da monitoração, conforme gráfico abaixo:

Analisando-se o gráfico, podemos notar que no período 5 h 00 m a 19 h 00 m do dia 23/04/2007 tivemos 13 comutações para o controle de tensão, número que é elevado. Diante do exposto, iniciou-se uma pesquisa aprofundada dos motivos de tantas comutações, durante um único dia, para correção da tensão na SE Campinas Centro.

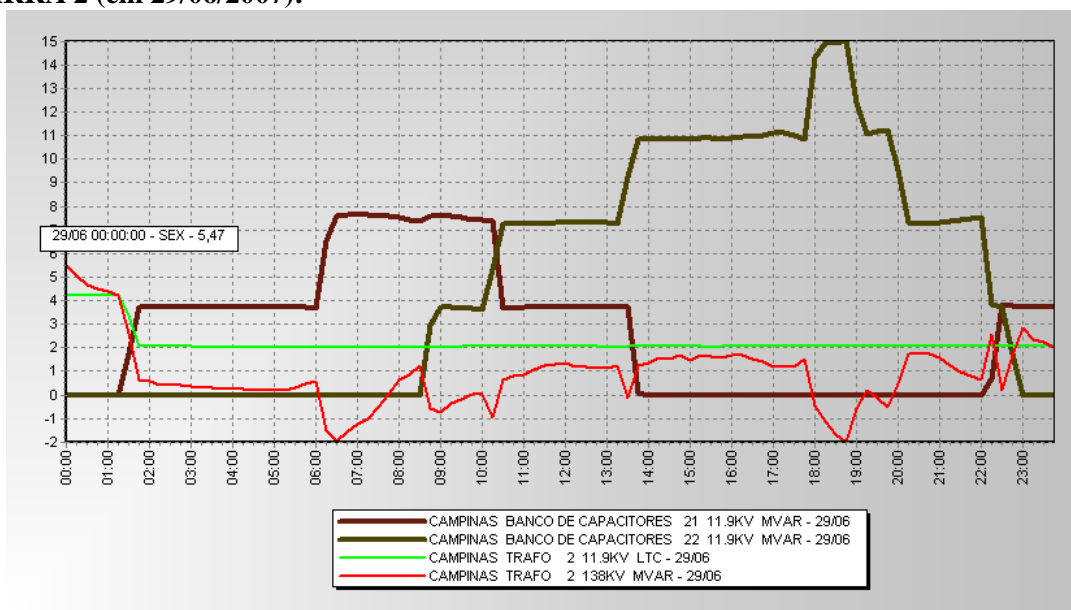
Gráfico 2 – Chaveamento de capacitores x LTC x Mvar x tempo

- A entrada ou saída de 1 estágio de banco de capacitor (3,6 Mvar) causa uma variação de tensão de aproximadamente 220 V no barramento de 11,4 kV (28/06/07)

- A alteração de tensão no sistema 11,4 kV na comutação de taps é de aproximadamente 110 V
- Os chaveamentos dos capacitores operam de modo a ajustar a potência reativa, conforme a filosofia do software implantado
- Praticamente não houve ultrapassagem dos limites inferiores e superiores ajustados da faixa de tensão definida ente 11,6 e 11,9 kV
- Praticamente não existe a atuação dos taps de comutadores de tensão os quais ficam permanentemente em tap 2
- Como a entrada e saída de bancos de capacitores possibilitam o aumento ou redução de tensão em torno de 220 V, a tensão na barra de 15 kV sempre está operando próxima das faixas tanto inferior como superior
- A quantidade diária de chaveamentos de capacitores variava de 26 a 16 por barra;
- A faixa de potência reativa oscilava de  $-3$  Mvar a  $+3$  Mvar

Pelas análises, chegou-se a conclusão de que havia chaveamentos dos Bancos de Capacitores quando a tensão dos barramentos de 11,4 kV atingia as subfaixas inferior e superior definida pelo Programa COREAT. Assim, num primeiro momento, houve consenso entre as áreas responsáveis da empresa em inibir essas subfaixas, de modo a atuar mais pela Regulação Automática de tensão.

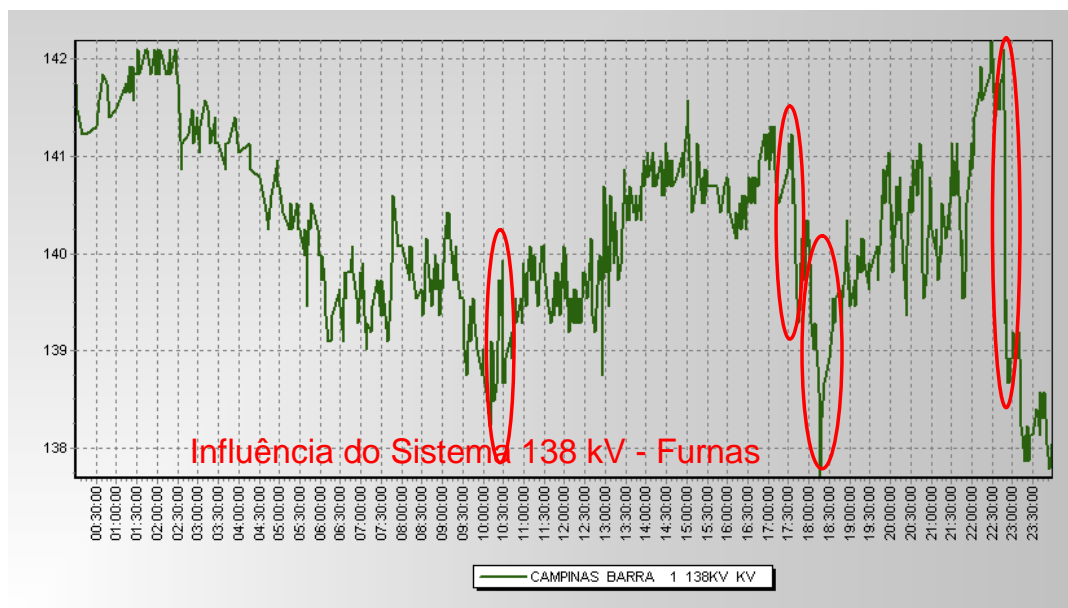
Gráfico 4 –( kV x tempo) – 138 kV

- Os clientes continuavam sofrendo influência de chaveamentos dos bancos de capacitores devido à faixa de regulação ser estreita
- Foi verificado ainda, que as reclamações dos consumidores ocorriam exatamente quando havia alteração de tensão no sistema de 138 kV, causada pela inserção dos bancos de capacitores por FURNAS. – Centrais Elétricas SA

FASE 1: ampliar a faixa da tensão de 11,6 a 11,9 kV, para 11,55 kV a 11,95 kV (implantado em 26/09/2007);

FASE 2: Ajustar a tensão verificando-se as faixas de tensão e potência reativa no lado 138 kV de cada transformador, definida pela Operação em + 5 Mvar a -5 Mvar (capacitivo), conforme lógica a seguir:

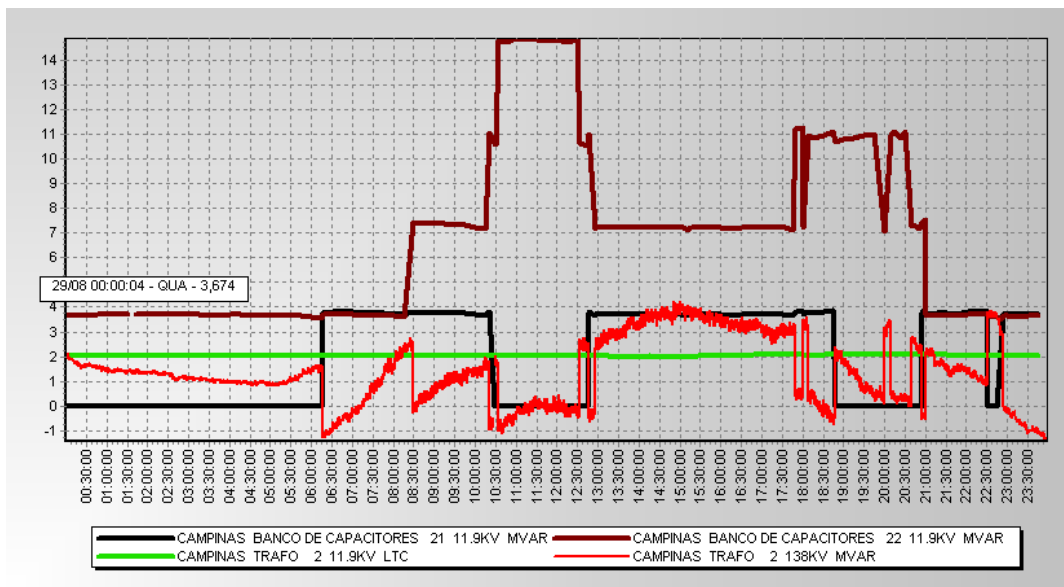
**Gráfico 5 - Chaveamento de capacitores x LTC x Mvar x tempo**

As novas medições mostraram que o cenário de excessivos chaveamentos ainda persistia, porém, foi possível verificar outros fatos como descritos a seguir:

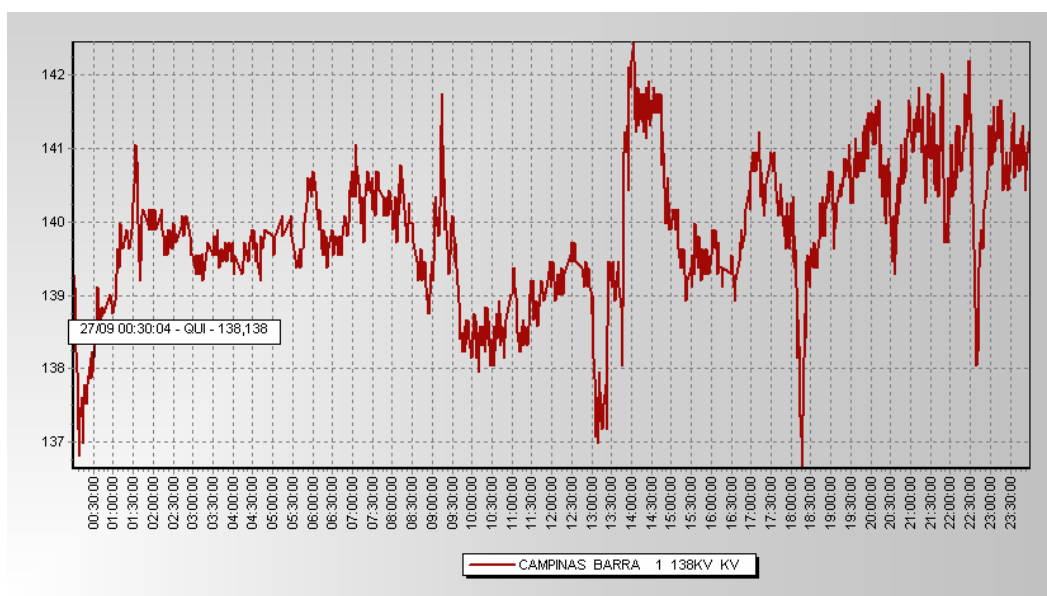
**Gráfico 7 – (kV x tempo) – 138 kV**

Com as medidas adotadas na fase 1, observou-se que houve a redução do número de chaveamentos dos bancos de capacitores, mesmo com a influência do sistema 138 kV de Furnas, conforme mostram os gráficos que seguem.

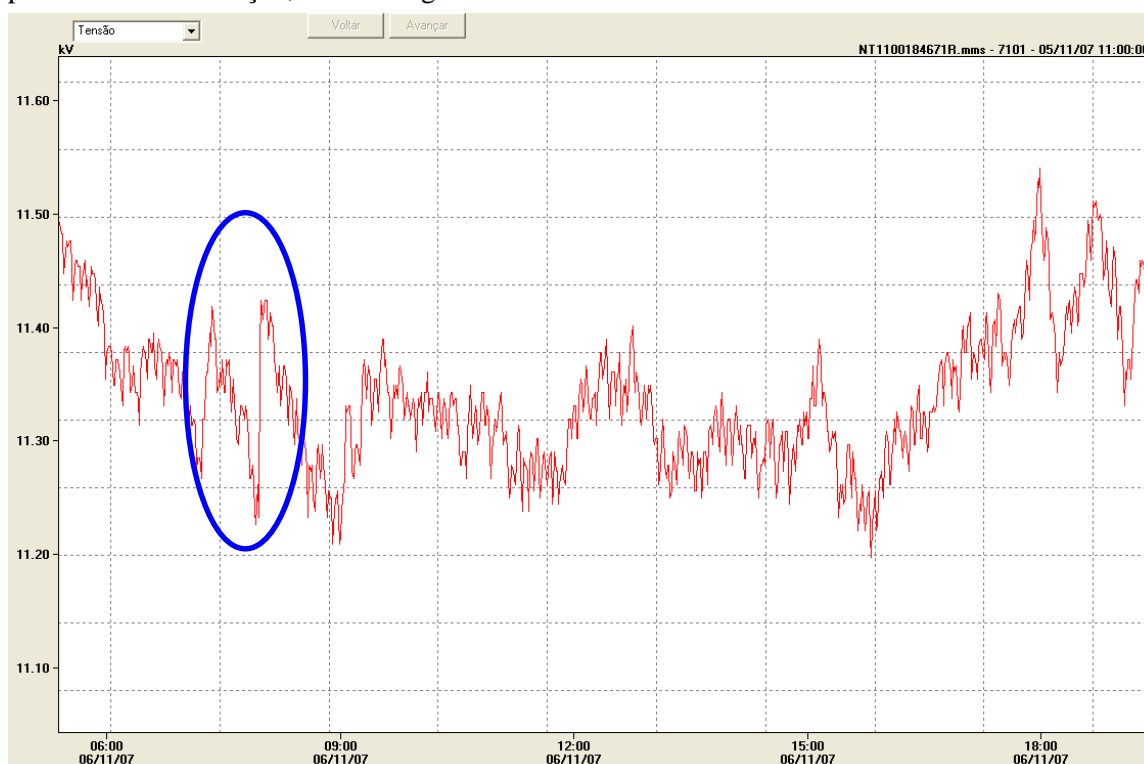
**Gráfico 10 - Variação de Tensão no Consumidor Após as Etapas**

Através de nova medição com o Medidor de Qualidade de Energia no consumidor que mais reclamava, pode-se observar que as ações implementadas reduziram significativamente as variações instantâneas na tensão de fornecimento, dentro da faixa adequada, ao longo de todo período da monitoração, conforme gráfico abaixo:

Analisando-se o gráfico podemos notar que no período de 5 h 00 m a 19 h 00 m do dia 06/11/2007 ocorreram apenas 2 comutações para o controle de tensão.

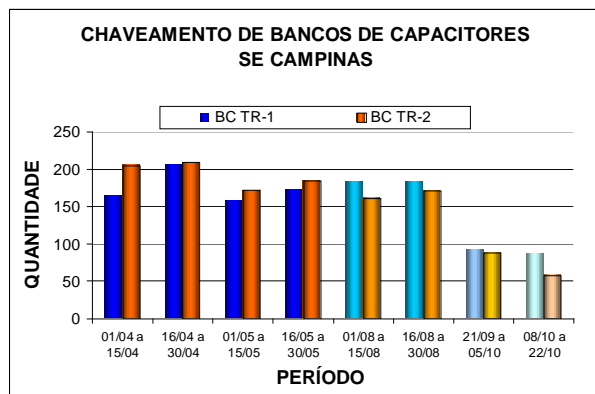
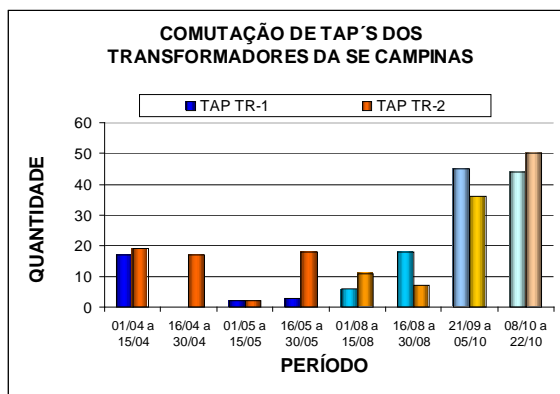
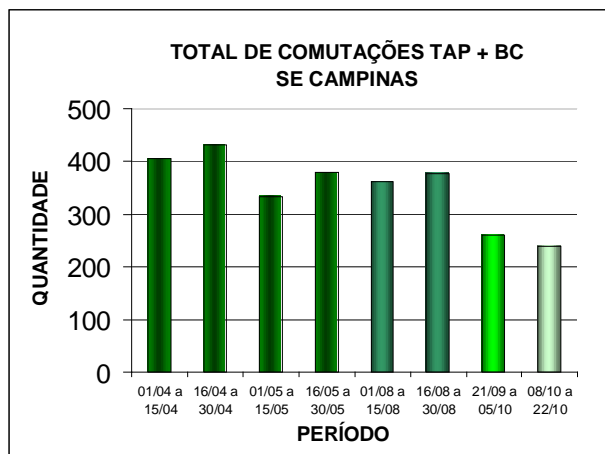
Esses resultados foram colocados em gráficos para uma melhor visualização do impacto no número de operações com as mudanças implantadas no COREAT, em cada etapa.
