XVIII Seminário Nacional de Distribuição de Energia Elétrica

Nova Tecnologia de Inspeção de Postes de Madeira – Estudos de Caso em Nova Veneza, Sumaré e São José do Rio Preto

Suzie Herrera	Raquel Gonçalves	Luiz Gonzaga Fernandez Silva
CPFL Paulista	UNICAMP	CPFL Piratininga
herrera@cpfl.com.br	raquel@agr.unicamp.br	fernandez@cpfl.com.br

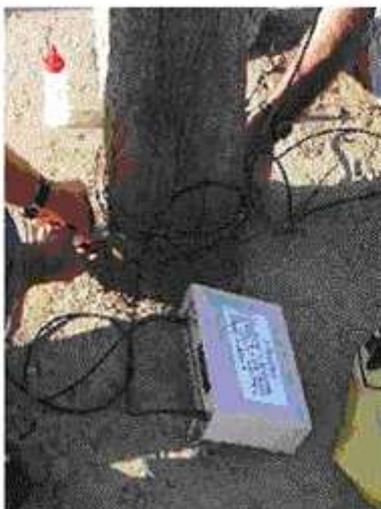
Figura 1 – Medição de um dos postes nas proximidades do engastamento.

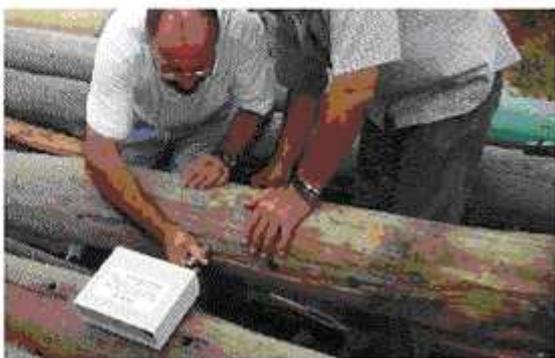
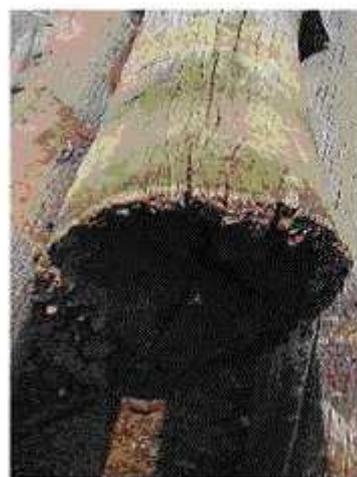
Figura 2 – Medições no poste que caiu

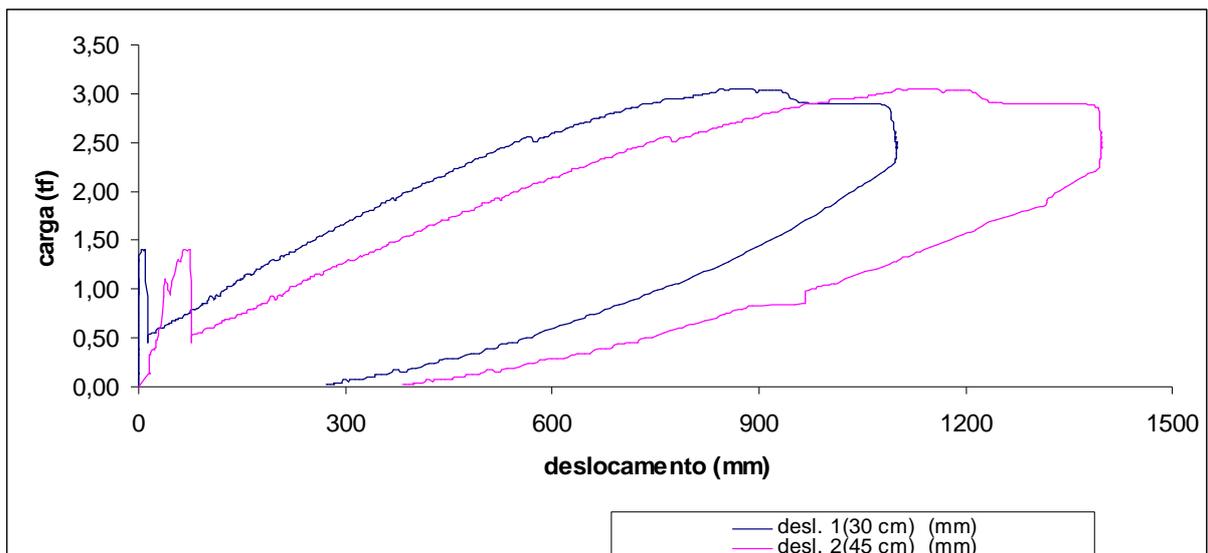
O gráfico da Figura 4 ilustra o ensaio de flexão (engastado-livre) realizado em laboratório utilizando como exemplo o poste 12. Trata-se do gráfico tensão x deformação obtido de forma automatizada utilizando os equipamentos montados em laboratório durante a realização do Projeto. Por meio destes resultados é possível determinar-se o Módulo de Elasticidade (MOE) e o módulo de ruptura (MOR) do poste ensaiado. As linhas azul e rosa indicam dois pontos de medição de deslocamento. No caso deste poste a ruptura ocorreu em torno de 3 toneladas, o que representa, para as dimensões do poste, 30 MPa de MOR. Este poste, assim como a grande parte dos postes ensaiados, rompeu no engastamento, conforme mostra a Figura 5.

Figura 4 – Gráfico carga x deformação obtido durante o ensaio do poste 12.

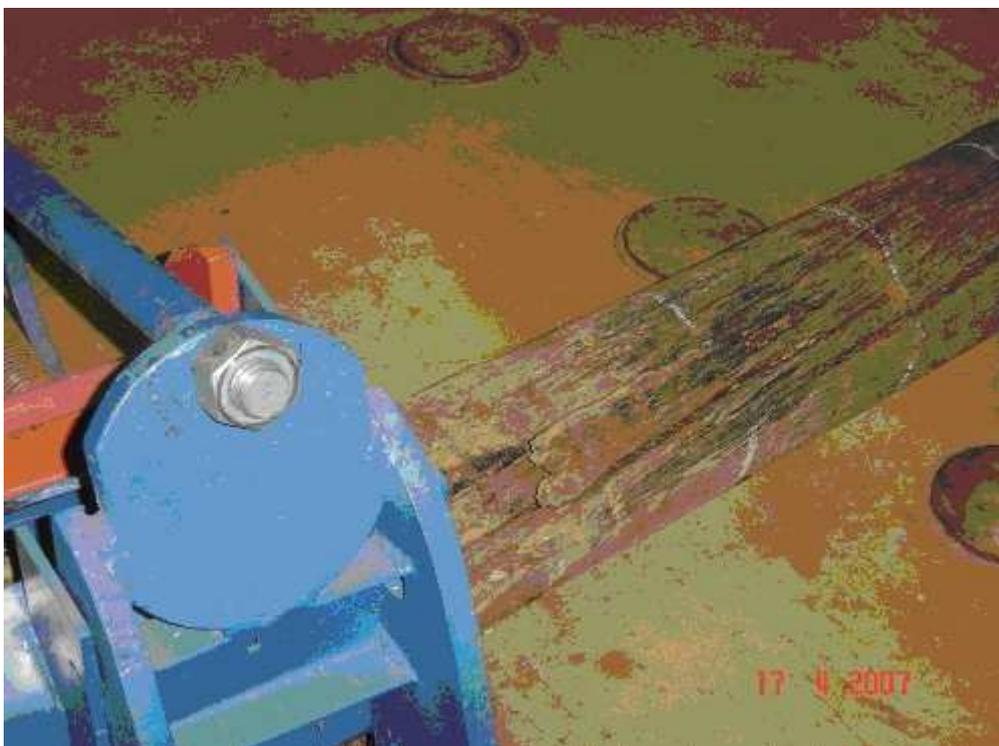
Figura 5 – Detalhe do poste 12 após a ruptura
