**SNPTEE
SEMINÁRIO NACIONAL
DE PRODUÇÃO E
TRANSMISSÃO DE
ENERGIA ELÉTRICA**

GGH - 08
16 a 21 Outubro de 2005
Curitiba - Paraná

GRUPO DE ESTUDO DE GERAÇÃO HIDRÁULICA - GGH

SOLUÇÕES ADOTADAS PELA CESP PARA REPAROS DE CAVITAÇÃO E TRINCAS EM ROTORES DE TURBINAS HIDRÁULICAS

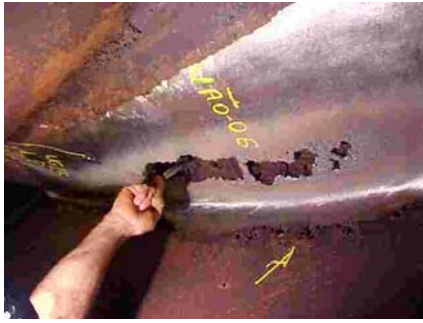
FIGURA- 01- Pá Francis

Em pás Francis das usinas de Ilha Solteira e Três Irmãos a maior incidência de cavitação ocorre na região localizada entre a pá e o cubo (vide Figura 01). A cavitação na pá Kaplan da Usina Jupia ocorre na proximidade do bordo de saída na região onde estão instaladas as abas anticavitação (vide Figura- 02).

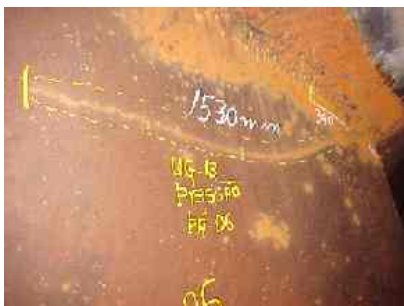
FIGURA- 09

A experiência da CESP em reparos de trincas nas pás de turbina baseia-se nos trabalhos desenvolvidos nas turbinas das usinas de Ilha Solteira e Três Irmãos, onde tivemos sérios problemas desde a entrada em operação das mesmas. Estas trincas junto à junção pá cubo no bordo de saída, junto à junção pá saia no bordo de entrada e no bordo de saída pá saia, foram sendo constatados que ocorriam por seguintes motivos:

As trincas nas pás de turbinas das Usinas de Ilha Solteira e Três Irmãos ocorrem junto à junção pá cubo no bordo de saída (Figura-09), junto à junção pá saia no bordo de saída (Figura-10) e no bordo de saída pá saia (Figura-11).

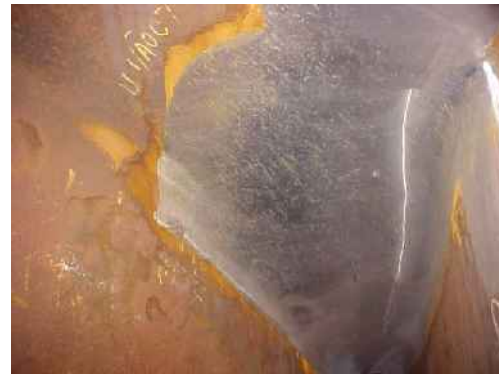
FIGURA- 21- Superfície da pá após tratamento

Estes resultados mostram que as tensões resultantes após o tratamento de shot-peening, são predominantemente de ação compressiva, garantindo uma condição de equilíbrio das tensões residuais, tornando estas regiões mais resistentes ao processo de nucleação de trincas por fadiga.

Para finalizar o reparo é feito tratamento mecânico Shot Peening na região da ZTA (lado de sucção e pressão) nas regiões do bordo de saída pá cubo, bordo de entrada e saída pá cinta. O shot-peening induz no material uma tensão compressiva a partir da deformação plástica superficial do material, resultando no aumento da resistência à fadiga da camada trabalhada e conseqüentemente, retardando o processo de nucleação de trincas por fadiga. Este tratamento é aplicado seguindo os procedimentos e os critérios previstos no manual SAE HS-84. O equipamento de jateamento com acionamento pneumático (vide a Figura-20 trabalha com pressão máxima de 8,0 Kgf/cm² e, esferas de aço com diâmetro para obter ganho na eficiência (maior tensão de compressão e maior profundidade). A qualidade do tratamento é aferida através de amostragens executadas em lâminas (Almen) determinando a sua curvatura após jateada através de equipamento específico. Este controle é repetido constantemente durante a execução dos serviços visando determinar o tempo de jateamento e a necessidade de reposição da granalha, uma vez que esta perde na eficiência pela quebra de suas partículas (vide a Figura-21

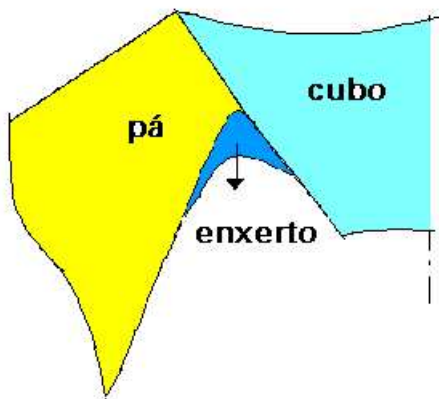
FIGURA-22- Enxerto utilizada na usina Ilha Solteira

Segundo o resultado obtido nos ensaios para medições de tensões nas pás da turbina da UHE Ilha Solteira, a VOITH recomendou uma alteração geométrica nas pás para eliminar contra saídas negativas na região de junção da pá cubo no bordo de saída. Esta alteração foi realizada com a finalidade de diminuir as tensões estáticas médias locais, colaborando para um menor incidência de trincas.

A Figura 22 mostra a configuração do bordo de saída original e com enxerto de aço inoxidável AISI-304. O acabamento é feito arredondando com raio de 10 mm, tanto junto ao bordo no lado de pressão como no lado de sucção da pá a uma distancia aproximada de 200 mm em relação ao cubo.

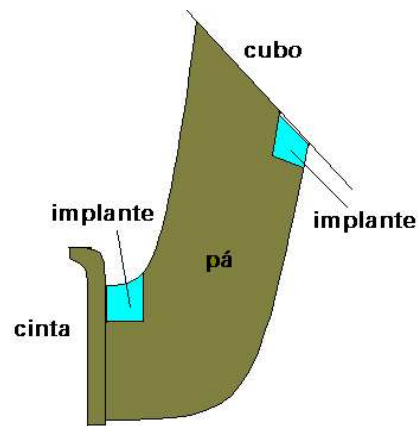
FIGURA-23- Implante da usina de Três Irmãos

A análise metalográfica das pás da turbina da Usina Três Irmãos apontou que a condição metalúrgica encontrada nas áreas de entrada d'água pá cinta e na saída pá cubo pode ter contribuído para redução da vida útil por fadiga, devido a presença de defeitos na soldagem no revestimento original e a realização de reparos sem o cuidado necessário para minimizar os efeitos de tensão residual. Para eliminar estas regiões foi proposto retirar o material das regiões afetadas e inserir enxertos de material de aço inoxidável X3 CrNi13/4, um material com melhores propriedades mecânicas, conforme ressaltada em cor azul por na Figura-23.

O implante é chanfrado com ângulo de 30° e o enchimento executado com processo FCAW utilizando o consumível AWS - E 309LT1. Após o enchimento com sobrecamada de acabamento é dado um passe de recristalização para reaver a ZTA a 3 mm do metal base e, em seguida realizado um pós-aquecimento por 3 horas a 150°C .

Depois de terminado o acabamento é feito o tratamento mecânico para aliviar as tensões residuais por processo de shot peening e acompanhado de medição por difração de raio x.
