TRANSFORMADORES DE DISTRIBUIÇÃO – IMPACTOS ECONÔMICOS E NA QUALIDADE DO FORNECIMENTO DE ENERGIA DEVIDO A REDUÇÃO DAS QUEIMAS

Bernardelli, W. H.; Bora, E. L.; Persinoti, C. E. P.; CMS Energy Brasil.

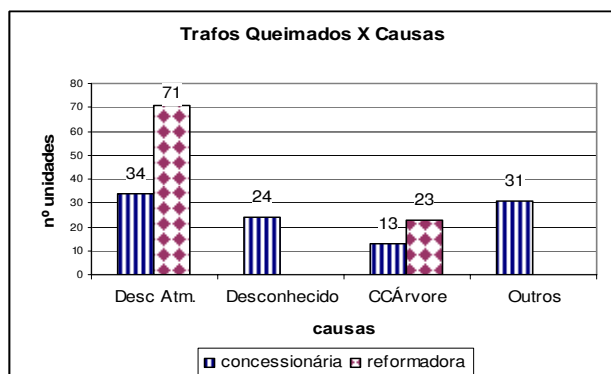
A tabela —1 e o gráfico - 1, a seguir ilustram o resultado desta avaliação.

Nota-se que existe aparentemente um descompasso entre as informações obtidas em campo com aquelas obtidas na reformadora.

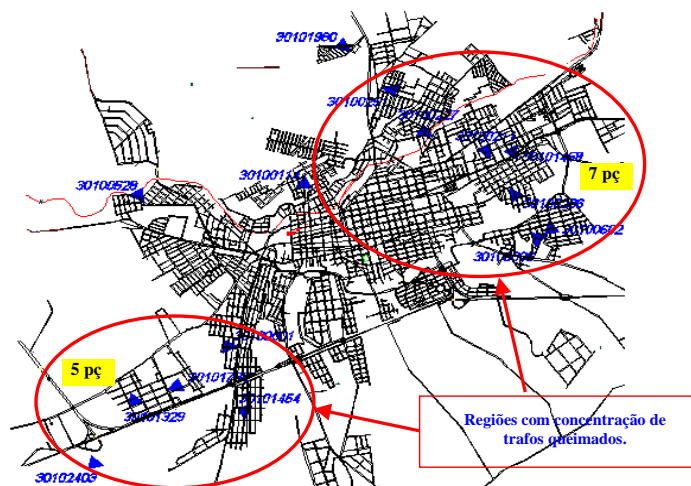
Figura —1

Em complementação as atividades de campo, os transformadores queimados foram plotados nos endereços georeferenciados, conforme exemplificado na figura 1 abaixo.

Como pode ser observado na figura —4 deste exemplo há duas regiões não contíguas, uma delas localizada na área superior registrou 7 transformadores danificados e na área inferior mais 5 unidades, totalizando 12 transformadores no universo de 15 unidades danificadas nesta região.

Nas áreas em que foi observada elevada concentração de transformadores queimados, como exemplificado da figura 1, foi efetuada inspeção visual e não foram encontrados fatores geográficos, vegetais, edificações ou características construtivas da rede elétrica que se destacaram no sentido de contribuir para a queima destes transformadores.

O fato significativo constatado nestes locais foi que a resistência de aterramento (multiaterrado) das unidades danificadas apresentava valores sempre acima de 150Ω.

- Localizar nos diagramas georeferenciados, como no exemplo apresentado neste trabalho, as unidades danificadas e verificar pontos de concentração para analisar possíveis causas externas que poderiam levar ao aumento do IQT.

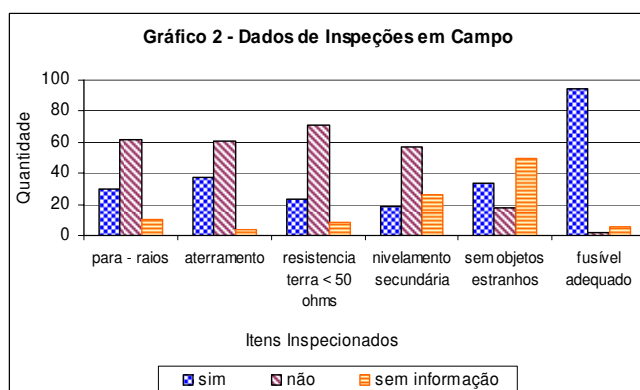
mais acurada. A tabela 2 e o gráfico 2 apresentam o resultado desta avaliação.

Importante observar que dos 102 transformadores da amostra, 19 unidades atendiam em 100% a norma.

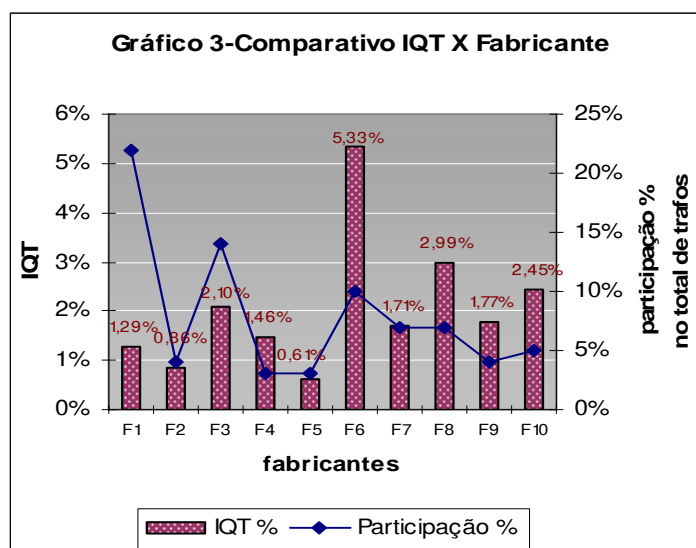
Estratificando-se estes fabricantes, constatou-se o que 79% dos transformadores instalados naquela época, 4.193 unidades, eram originários de 10 fornecedores que representam 13% do total de fabricantes. Na tabela 3 e gráfico 3 pode-se observar com clareza esta estratificação.

Avaliando-se o IQT, observa-se que o fabricante **F6** representa o pior desempenho, seguido pelo **F8** em segundo lugar, a terceira posição é ocupada pelo **F10** e a quarta posição pelo **F3** com participação importante nos trafos instalados.

Por outro lado o fabricante **F5** apresenta o melhor desempenho, seguido pelos fabricantes **F2** e **F1**, sendo que este último apresenta maior participação porcentual nos trafos instalados.

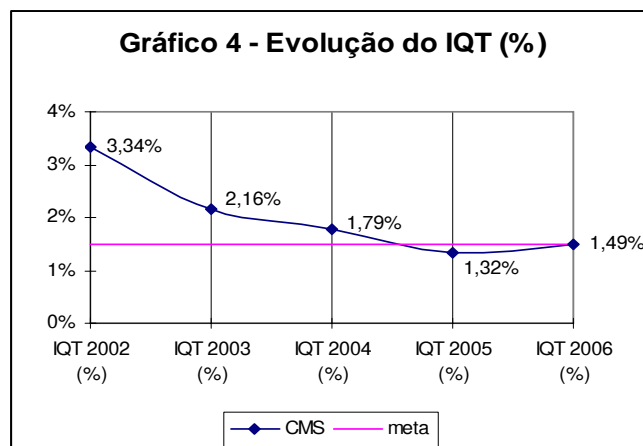
O gráfico 4 apresenta a evolução do histórico do IQT de 2002 até 2005, estratificado nas quatro empresas, com destaque para redução significativa, contínua e sustentada deste indicador.

Como pode ser constatado, houve redução dos Índices de Queima dos Transformadores e manutenção em valores inferiores aos praticados anteriormente, fato este que comprova a eficácia das medidas adotadas.

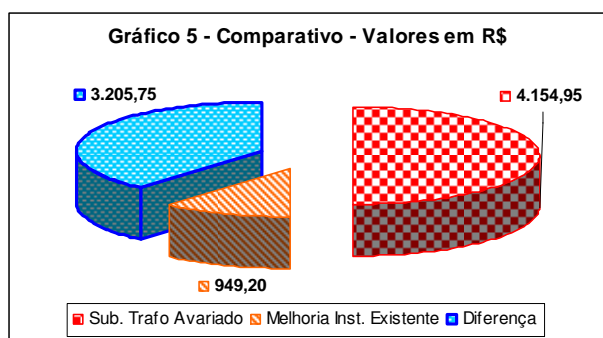
O gráfico 5 possibilita a visualização destas alternativas.

A diferença média entre a substituição emergencial da unidade avariada e a melhoria da instalação existente é de R\$ 3.205,75, valor que representado 338% a maior contra a substituição da unidade avariada.
