SNPTEE
SEMINÁRIO NACIONAL
DE PRODUÇÃO E
TRANSMISSÃO DE
ENERGIA ELÉTRICA

A EXPERIÊNCIA DA ELETRONORTE EM INSPEÇÕES ACÚSTICAS EM TRANSFORMADORES E REATORES

CENTRAIS ELÉTRICAS DO NORTE S.A. - ELETRONORTE

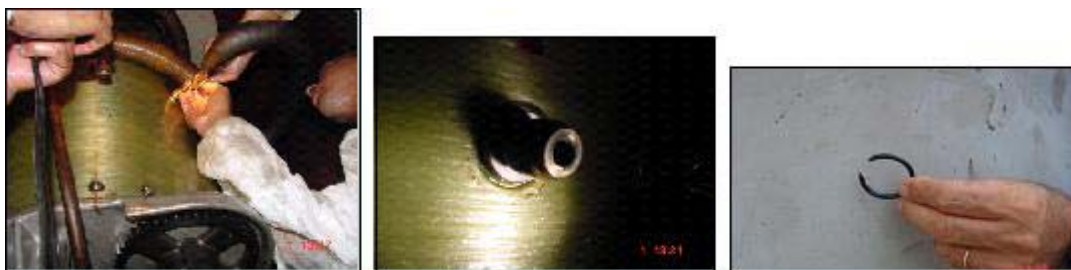
FIGURA 5 - Conector de Interligação

Atividade acústica nas regiões próximas ao comutador (parede que separa o comutador do tanque principal), nas cotas: largura 2200 mm, altura 2200 mm, profundidade 1600 mm. Mesmo com energia e amplitudes bem menores que a de uma comutação, esta atividade dava indicação da presença de algum tipo de anormalidade nesta região. Em uma outra região, próxima ao terminal de conexão da bucha de H1, ou terminal da chave comutadora sem carga, nas cotas de: 600 mm, altura 800 mm, e profundidade 2600 mm, também foi detectada atividade acústica, durante um determinado período do monitoramento. Foi sugerido que, numa próxima inspeção, estas regiões fossem observadas com maior atenção.

a. O'Ring do conector de interligação entre o CDC e o enrolamento principal do autotransformador danificado, dando passagem do óleo do comutador para o óleo do tanque principal, contaminando-o, conforme Figura 5.

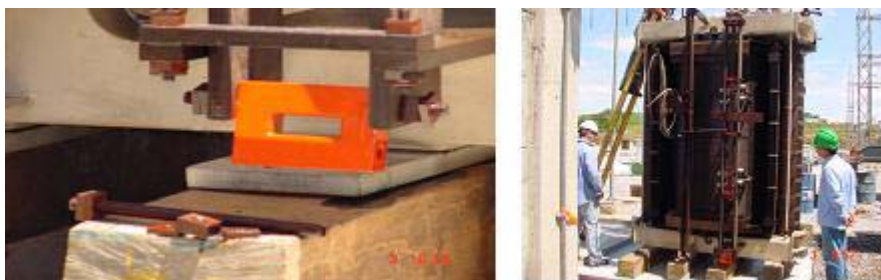
FIGURA 6 -Componentes soltos no tape

b. Parafusos e arruelas soltas no tape fixo, o que levaria o equipamento à falha grave, conforme Figura 6.

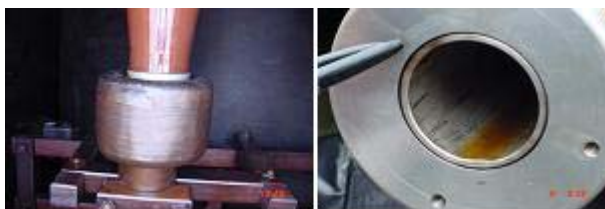
FIGURA 7 - Inspeção no Reator

Foi detectada atividade acústica relevante, nas regiões próximas à bucha H3, indicativa de descargas parciais .

Verificado que a base da bucha H3 não estava dentro do anel anti-corona e que tal anormalidade estava provocando descargas internas, conforme Figuras 7.
