**XX SNPTEE
SEMINÁRIO NACIONAL
DE PRODUÇÃO E
TRANSMISSÃO DE
ENERGIA ELÉTRICA**

ABORDAGEM E RECUPERAÇÃO DAS CALDEIRAS 3 E 4 DA UTE SANTA CRUZ

FURNAS CENTRAIS ELÉTRICAS S.A.

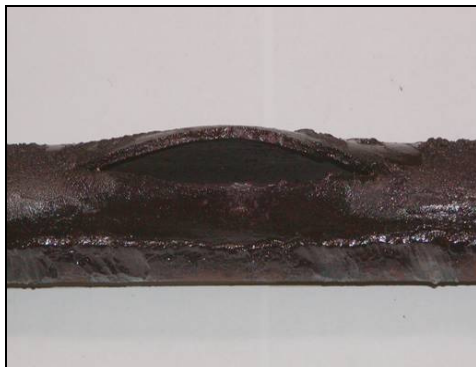
O material dos tubos de paredes d'água das caldeiras é o aço ASTM A210-84a, Seamless Medium-Carbon Steel Boiler and Superheater Tubes. A Figura 1 apresenta o aspecto macro da falha típica.

A microestrutura verificada nos ensaios (1) realizados foi ferrita mais colônias de perlita, exceto na região da falha (afetada pelo calor), onde se constatou ferrita mais bainita. Isto significa que, nesta região o tubo, foi submetido a um tratamento térmico de austêmpera, tendo sido alcançada uma temperatura, na faixa de 780 a 820 graus Celsius, necessária para a completa austenitização da ferrita e, posterior, transformação a uma temperatura menor para a bainita após a ruptura do tubo. Isto significa dizer que a temperatura do tubo de parede d'água alcançou valores superiores a de vapor superaquecido na caldeira.

Por outro lado, (1) mostra ainda que, nas regiões próximas a fratura, foram observadas microtrincas secundárias com separação intergranular. Tais evidências, segundo (2), permitem caracterizar que a falha se deu por sobreaquecimento do tubo. Por indução, podemos admitir que todos os outros casos de falha em tubos das caldeiras 3 e 4 tenham se dado pelo mesmo processo.

Face ao exposto e ao fato de que a quase totalidade das falhas situavam-se na região da fornalha, ficou caracterizado que a causa para o sobreaquecimento prolongado foi a má circulação da água na caldeira e a alta temperatura da fornalha.

Figura 1 - Tubo parede falhado

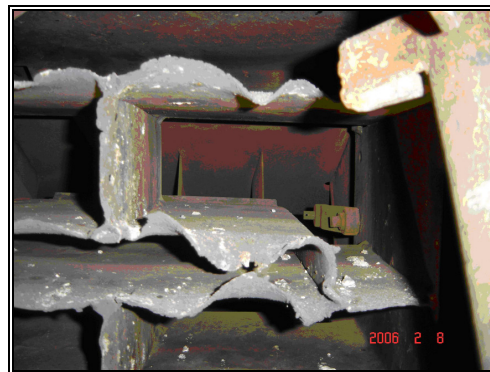
Todas as peças componentes do sistema de direcionamento de ar de combustão das duas caldeiras foram substituídos, devido a danos causados por empenamento, corrosão acentuada e falta de material e o funcionamento nestas condições, não permitia a formação do fire ball.
 A Figura 2 ilustra o componente direcionador de ar danificado.

Figura 2- Direcionador de ar deteriorado
