**XX SNPTEE
SEMINÁRIO NACIONAL
DE PRODUÇÃO E
TRANSMISSÃO DE
ENERGIA ELÉTRICA**

**GRUPO DE ESTUDO DE TRANSFORMADORES, REATORES, MATERIAIS E
TECNOLOGIAS EMERGENTES - GTM**

**ANÁLISE DAS FALHAS OCORRIDAS COM TRANSFORMADORES ELEVADORES DA UHE GBM - USINA
HIDRELÉTRICA GOVERNADOR BENTO MUNHOZ DA ROCHA**

COMPANHIA PARANAENSE DE ENERGIA

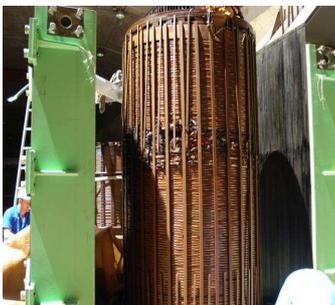
Durante a abertura do transformador 1C, foi verificado que o defeito ocorreu na BT (baixa tensão) e na altura do enrolamento próximo à chegada do cabo de AT (alta tensão) que vem da bucha (mais ou menos à meia altura do enrolamento), região cujo entrelaçamento das espiras é duplo, ver Figura 1.

Transformador 700592-1 (1C): na Figura 01, o local da falha é bem definido.

Figura 1 – Local da falha no enrolamento de BT

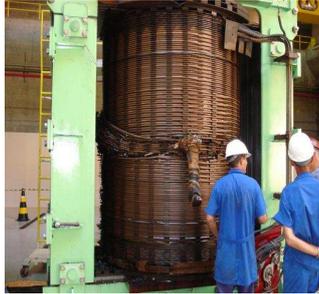
Durante a abertura do transformador 4C, foi verificado que o defeito atingiu tanto os enrolamentos de BT quanto o de AT. Também houve quebra das buchas de BT, o tanque foi submetido a tamanha pressão interna, suficiente para a deformação lateral da mesma. O mecanismo da falha pode ter sido semelhante ao do transformador 1C, porém com maior intensidade, ver Figura 2.

No histórico de acompanhamento das Buchas de Alta Tensão não há variação significativa do valor de Capacitância. O rompimento verificado nas Buchas de Baixa Tensão da Unidade 700591-2 (4C), foi consequência da falha.

Transformador 700591-2 (4C): na Figura 02 , o local da falha é bem definido.

Figura.2 – Falha no enrolamento AT e BT

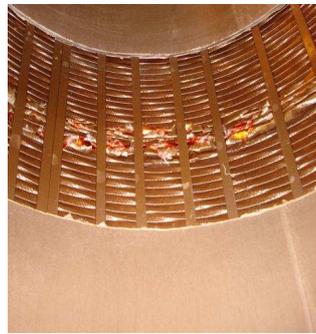
Em 15/02/2008, a amostra de óleo para cromatografia gasosa do transformador da fase C da unidade 03 indicou a presença dos gases hidrogênio, etileno e acetileno em níveis preocupantes. Este equipamento foi substituído, preventivamente e urgentemente, pelo transformador fase B da unidade 04 (indisponível-fora de operação). A partir desta ocorrência alterou-se o monitoramento do teor de gases dissolvidos no óleo de quinzenal para semanal.

Transformador 700593-3 (3C): na Figura 3, o local da falha está bem definido no enrolamento de BT.

Figura 3 –Falha no enrolamento de BT.

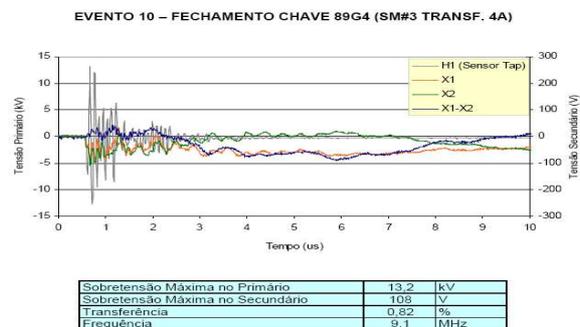
Algumas operações de manobra e algumas condições de falta em um Sistema Elétrico são reconhecidas como causa de tensões transitórias rápidas que solicitam os equipamentos a ele conectados. A resposta de enrolamentos de transformadores a fenômenos transitórios é assunto de vários trabalhos científicos desde o início deste século. Porém, a resposta destes enrolamentos a tensões transitórias rápidas é de interesse recente associada ao reconhecimento da natureza e características destes transitórios nos sistemas elétricos. Um número restrito de trabalhos científicos foram publicados até agora, abordando de maneira limitada o assunto. A indústria de transformadores utiliza, para a análise da resposta transitória e projeto da isolação de enrolamentos, técnicas avançadas de modelamento matemático e de resolução através de métodos adequados em computador. Todavia a validade dos modelos convencionais está limitada a frequências de até algumas centenas de kHz. Em conseqüência, o desempenho do equipamento correspondente pode ser comprometido quando submetido a tensões transitórias rápidas em operação. Quando o tempo da frente de onda é inferior a 1µs, estes fenômenos são considerados transitórios rápidos.

Ensaio preliminares realizados pelo LACTEC nas instalações da UHE GBM, indicam a presença do fenômeno, ver Figura 4.

Figura 4 Tensões Transitórias .

A COPEL prosseguirá com estudos e investigações visando o desenvolvimento de sistemas de medição e avaliação das sobretensões originadas na SIG da UHE GBM.

Na aquisição de novos transformadores elevadores reserva da UHE GBM, a COPEL especificou ensaios para verificar a suportabilidade à sobretensões rápidas.
