**XX SNPTEE
SEMINÁRIO NACIONAL
DE PRODUÇÃO E
TRANSMISSÃO DE
ENERGIA ELÉTRICA**

GRUPO DE ESTUDO DE LINHAS DE TRANSMISSÃO - GLT

**APLICAÇÃO DE TÉCNICAS AVANÇADAS DE FOTOGRAFIA DIGITAL EM INSPEÇÃO
DE LINHAS AÉREAS DE TRANSMISSÃO DE ENERGIA ELÉTRICA A LONGA DISTÂNCIA.**

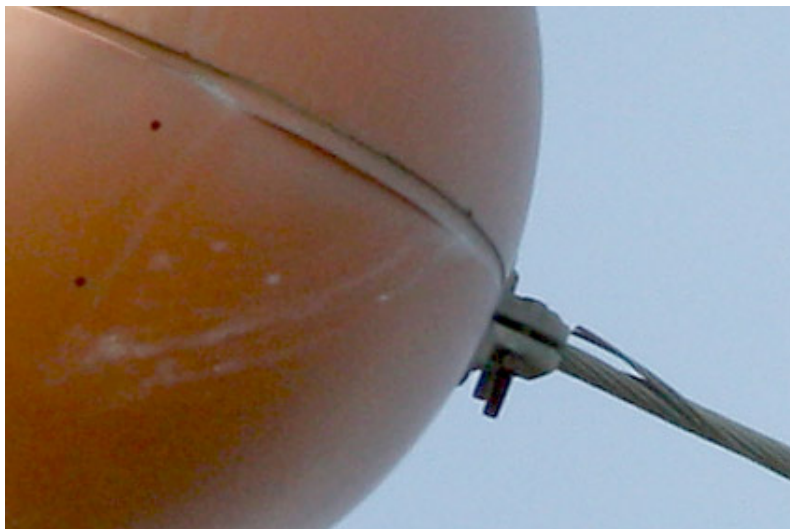
A Figura 4, mostra claramente o defeito de ruptura de dois tentos do cabo pára-raio, logo próximo ao grampo de fixação da esfera de número 02, lado carga.

FIGURA 4 – Tentos Partidos do Cabo Pára-Raio da 2ª Esfera de Sinalização da LT Rio Largo – Braskem, 230 kV, Lado CARGA.

Como resultado das imagens obtidas de uma forma segura, rápida e conclusiva, a equipe de manutenção e operação optaram por intervir em caráter emergencial para que fossem sanados estes defeitos encontrados o mais breve possível. Salienta-se que caso não fossem visualizados estes defeitos, a LT estaria submetida a um risco enorme de falha operacional, que poderia culminar em possíveis prejuízos materiais e com certeza perdas de receita e multas para a CHESF, além de perdas de produção na Braskem. De fato, a metodologia de fotografia digital de longo alcance foi fundamental para o sucesso da missão, agindo preventivamente.

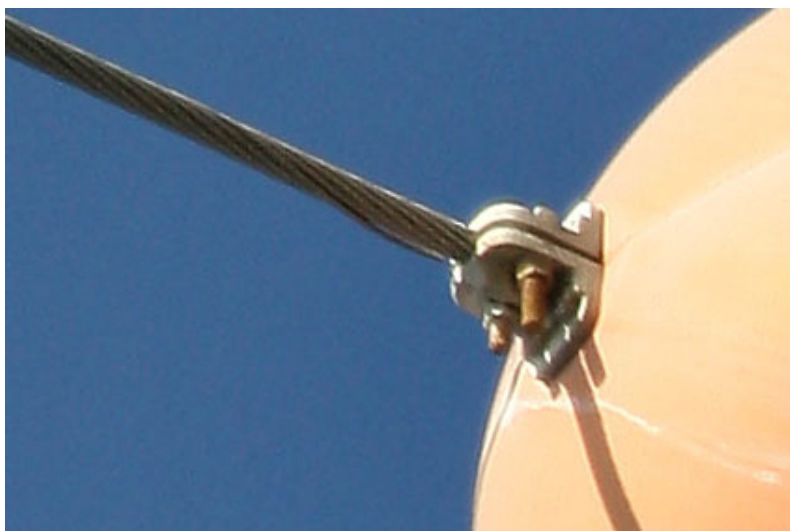
Já na Figura 5, o mesmo tipo de defeito, só que visto na outra extremidade da mesma esfera de sinalização anteriormente apresentada. Visualiza-se um tento partido, também bem próximo ao grampo de fixação do lado fonte .

FIGURA 5 – Tento Partido do Cabo Pára-Raio da 2ª Esfera de Sinalização da LT Rio Largo – Braskem, 230 kV, Lado FONTE.

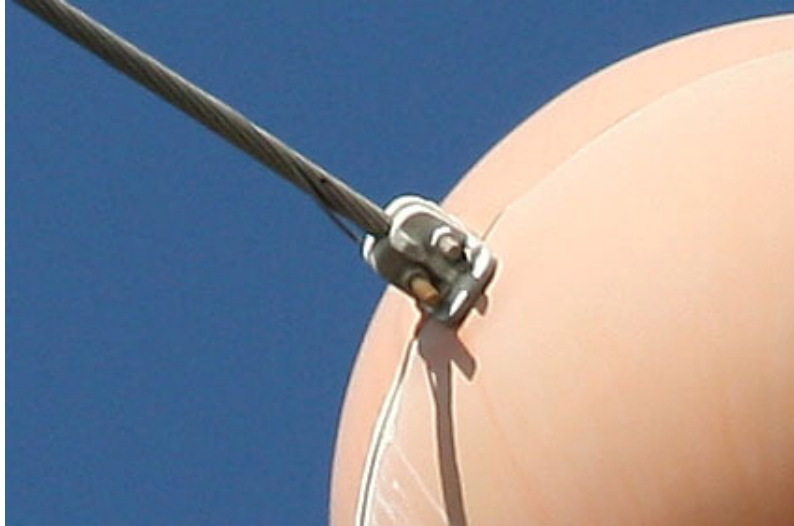
Na Figura 6, visualiza-se também o mesmo tipo de defeito, porém apresentado na 3ª esfera de sinalização. Verifica-se um tento partido, novamente nas proximidades do grampo de fixação do lado fonte .

FIGURA 6 – Tento Partido do Cabo Pára-Raio da 3ª Esfera de Sinalização da LT Rio Largo – Braskem, 230 kV, Lado FONTE.
