**XX SNPTEE
SEMINÁRIO NACIONAL
DE PRODUÇÃO E
TRANSMISSÃO DE
ENERGIA ELÉTRICA**

AS VANTAGENS E DESVANTAGENS DO “RETROFIT” NA VISÃO DA EXPERIÊNCIA

CENTRAIS ELÉTRICAS DO NORTE DO BRASIL S.A. - ELETRONORTE

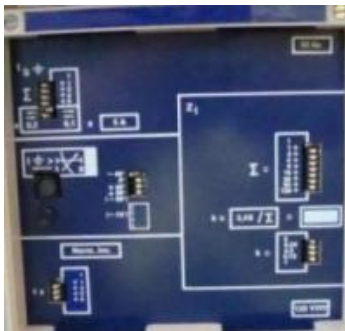
Figura 5 – Relé sobrecorrente direcional de terra

Com a disponibilidade de um Registrador Digital de Perturbação – RDP, com canais analógicos e digitais suficientes para a supervisão de todas as linhas de transmissão de 69kV, partiu-se para sua instalação. Antes mesmo de se completar o trabalho de instalação e supervisão de todas as LTs, quando já estavam sendo supervisionadas 05 (cinco) linhas, em março de 2006, o problema citado acima se repetiu. Na primeira parte da oscilografia, ver Figura 6, é possível observar que, na linha chamada ACIZ2, houve uma sobrecorrente na fase B a qual permaneceu por um longo tempo, suficiente para um segundo registro, ver Figura 7. Tempo este também suficiente para atuação da proteção de sobrecorrente temporizada de neutro do trafo de aterramento a qual desligou toda a barra de 69kV e insuficiente para sensibilização da proteção de distância da LT. A proteção que deveria atuar, neste caso, seria a proteção direcional de terra (67N) da mesma linha, figura 5.

Analisando os registros oscilográficos, se constatou haver um problema na proteção 67N da linha ACIZ2. Durante um ensaio mais detalhado, buscando a causa fundamental da recusa de atuação, foi possível comprovar que o relé apresentava uma inversão na polaridade da bobina de corrente, internamente ao mesmo. Ou seja, era um defeito de fabricação. Nesta condição o relé estava com a visão defasada em 180 graus, de modo que não operaria para defeitos à frente, função esta para qual estava ali instalado. Neste caso, o RDP foi fundamental para identificação e solução de um problema que já existia há, pelo menos, 10 (dez) anos e que não se conhecia a causa.
