Análise de Falhas de Transformadores em Redes Aéreas de Distribuição

Guilherme Filippo, João. I. P. Ávila, Leila G. T. Queiroz

Resumo – Este trabalho apresenta uma análise estatística expedita das ocorrências de falhas de transformadores da rede de distribuição da Bandeirante Energia. Foram avaliadas cerca de 1.500 falhas ocorridas durante 32 meses seguidos, de maio de 2005 a dezembro de 2007. A análise procurou identificar os padrões de ocorrências de falhas no tempo (aspecto sazonal), no espaço (aspecto local) e suas causas. O principal objetivo deste trabalho é apontar os fatores e condições mais prováveis de ocasionarem falhas de transformadores no âmbito da Bandeirante Energia. Os índices de falhas foram apurados de forma bastante detalhada. Através de análise de regressão de múltiplas variáveis é possível prever ocorrências de falhas pelas áreas da concessão ao longo do ano.

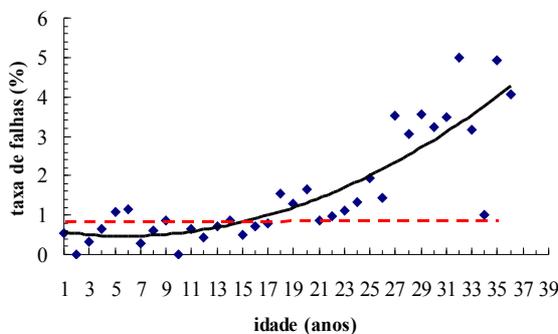
Figura 1. Taxa de falha (%) de transformadores em função da idade.

A figura 1 apresenta a taxa de falha anual em função da idade a partir dos dados reportados para um universo de 180.000 transformadores, [3], com idade de até 37 anos. Nesse caso reportado o desempenho pode ser considerado como excepcional, com taxa de falha de apenas 0,14%. Sendo assim, o gráfico foi parametrizado para uma taxa igual a 1% de modo a poder ser utilizado em qualquer situação, substituindo o valor 1% pela taxa de falha média real do conjunto de interesse. A equação (1), obtida por regressão polinomial, apresenta a taxa de falha (λ) em função da idade do transformador (x). Embora o coeficiente de regressão não seja alto ($R^2 = 0,73 < 0,8$), a equação pode servir como uma primeira avaliação.

Pode-se observar que transformadores com 35 anos de vida apresentam taxa de falha cerca de 4 vezes superior à

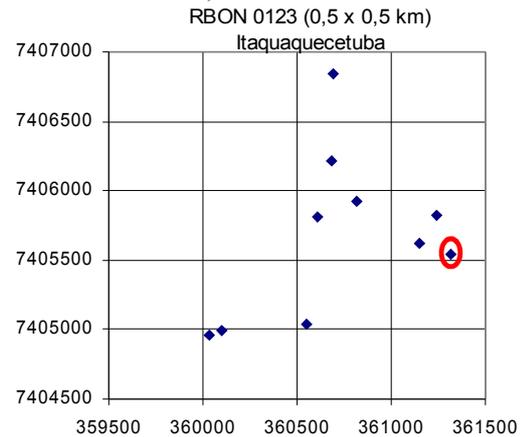
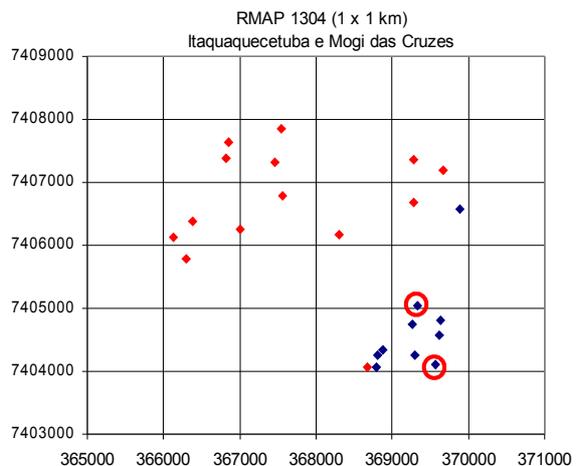
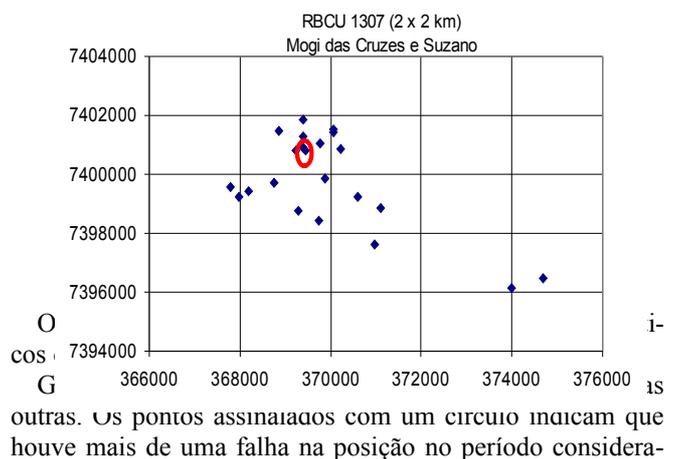
A figura 2 mostra uma visão do posicionamento geográfico das falhas dos 3 piores circuitos e os respectivos municípios. As coordenadas X, Y são dadas em metros.

Os pontos assinaiaados com um circulo maicam que houve mais de uma falha na posição no período considera-

do. Há uma inquestionável vulnerabilidade geográfica. Essas posições estão localizadas próximas às margens da Rodovia Airton Senna, nos municípios de Mogi das Cruzes, Suzano e Itaquaquecetuba. As falhas dos circuitos RMAP 1304 e RBCU 1307 são bastante próximas, conforme mostra a figura 3.

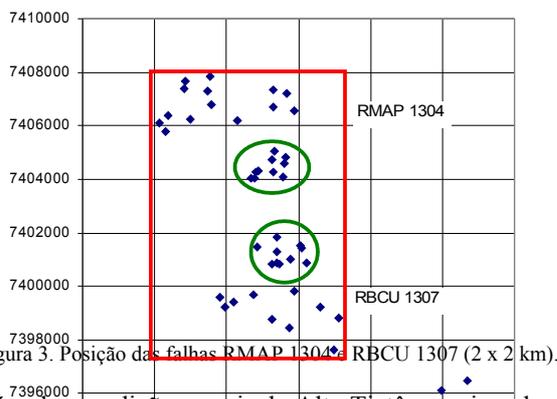
Figura 3. Posição das falhas RMAP 1304 e RBCU 1307 (2 x 2 km).

Além das condições gerais do Alto Tietê mencionadas anteriormente, as regiões apontadas também se caracterizam por serem da periferia, transição entre zona urbana e rural, tendo a maioria das unidades consumidoras classificadas como de baixa renda. As causas apontadas para as falhas desses circuitos são, pela ordem: descarga atmosférica, deterioração de equipamento e sobrecarga.

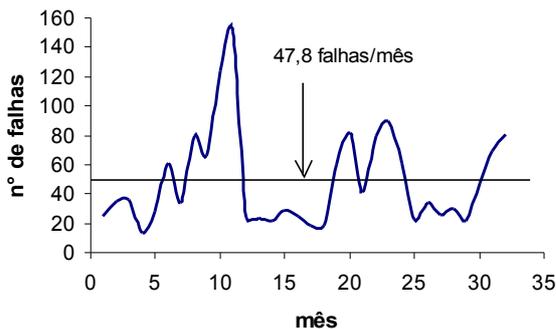
Figura 4. Evolução mensal de falhas registradas no período.

A figura 4 mostra o gráfico com o número de falhas para cada mês do período entre maio de 2005 (mês 1) e dezembro de 2007 (mês 32).

O número médio de falhas no período foi de 47,8. O máximo de ocorrências aconteceu em março de 2006, com 151 falhas. Através de técnicas de dessazonalização pode-se dividir o ano em duas “estações” distintas de ocorrências de falhas. Estação baixa, de meados de abril até meados de outubro do mesmo ano. Estação alta, de meados de outubro até meados de abril do ano seguinte.

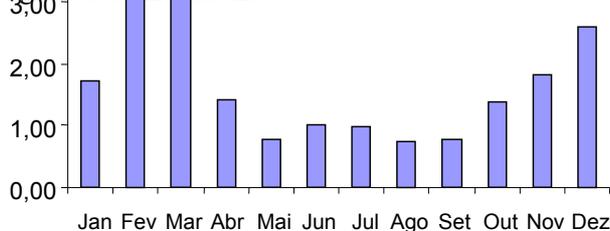
Figura 5. Média diária de falhas.

A figura 5 mostra o número médio diário de falhas, ao longo de cada mês do ano.

A média diária foi de 1,73 com desvio padrão de 1,10. Os meses de fevereiro e março são os mais críticos, praticamente idênticos, seguidos pelo mês de dezembro. Os meses de novembro e janeiro têm praticamente o mesmo comportamento. Nos meses de “estação baixa” a média mensal foi de 24 falhas/mês. Nos meses de “estação alta” a média chegou a 78 falhas/mês. Na “estação alta” o número de falhas é cerca de 3 vezes superior à “estação baixa”. As razões são óbvias: tempestades e temperatura ambiente mais elevada.

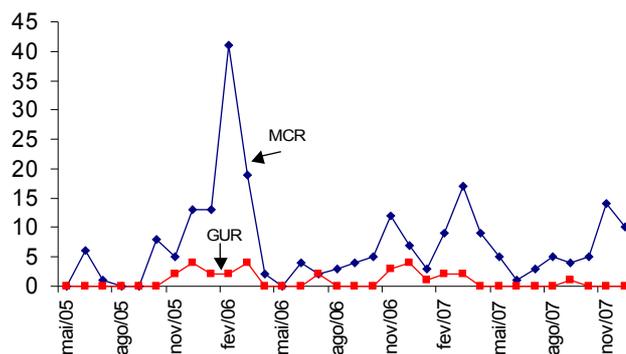
Figura 6. Evolução das falhas – MCR e GUR.

A figura 6 mostra a evolução de falhas no período para os municípios de Mogi das Cruzes e Guaratinguetá. Observa-se que o sistema de Mogi é muito mais vulnerável aos aspectos sazonais que Guaratinguetá.

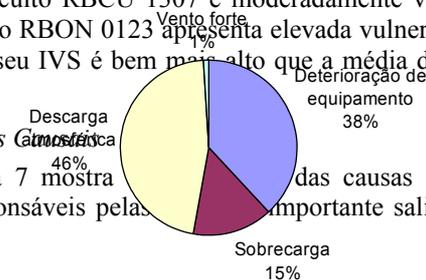
Figura 7. Atribuição de causas para falhas de transformadores.

A figura 7 mostra as causas apontadas das falhas. É importante salientar que

essas causas são atribuídas pelas equipes de manutenção responsáveis pelo atendimento das ocorrências. Essa informação deve servir apenas como um indicador preliminar, posto que o diagnóstico feito é expedito, sem exames posteriores mais detalhados para confirmação. Basicamente as falhas são atribuídas a descargas atmosféricas, deterioração do transformador e sobrecarga, pela ordem.

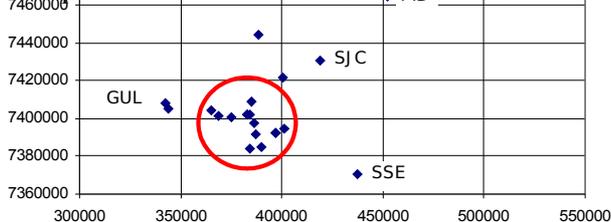
Figura 7. Localização das falhas em 8/2/2006 (AT e VP).

Grosso modo ocorrem 2 eventos de falhas massivas nos meses de fevereiro e março. O maior evento foi em fevereiro de 2006, começou no dia 7 e continuou até o dia 9. Foram 37 falhas em cerca de 60 horas. Geralmente as ocorrências massivas se restringem a uma certa região. No caso do evento mencionado, a área atingida envolveu um arco ao sul de Mogi das Cruzes, passando por Biritiba Mirim, Suzano, Ferraz de Vasconcelos e Itaquaquecetuba, conforme mostra a figura 7.
