# Avaliação de Redes Aéreas Compactas em Ambientes Agressivos

D. R. de Mello e R. W. Garcia, CEPEL e C. E. M. Malheiros e R. L. Silva, LIGHT

O objetivo deste artigo é apresentar os resultados obtidos em um programa de estudos, com 2 anos de duração, realizado pela Light e pelo Cepel com o intuito de avaliar o desempenho dos materiais utilizados em redes de distribuição compactas, instaladas em áreas de alta poluição salina, de modo que as conclusões relatadas possam orientar a utilização destas redes nestes ambientes agressivos e nortear as Concessionárias e fornecedores de materiais poliméricos para os ajustes que se façam necessários nas especificações técnicas destes materiais.

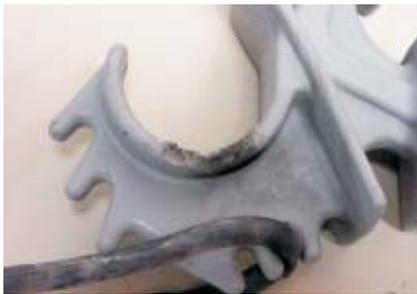
- foi constatado dano nos espaçadores 1 e 2 retirados pela Light, como pode ser visto na figura 2;
- foi constatado dano na parte interna dos isoladores de pino 2, 3, 4 e 5, como pode ser visto na figura 3;
- todas as amostras de isolador de pino foram aprovadas no ensaio de radiointerferência e somente a amostra do isolador 3 foi reprovada no ensaio de frequência industrial;
- a medição do nível de poluição nos isoladores indicou valores entre 0,64 mg/cm<sup>2</sup> e 0,89 mg/cm<sup>2</sup>.

FIGURA 2 - Danos no espaçador 2 após 4 meses no campo.

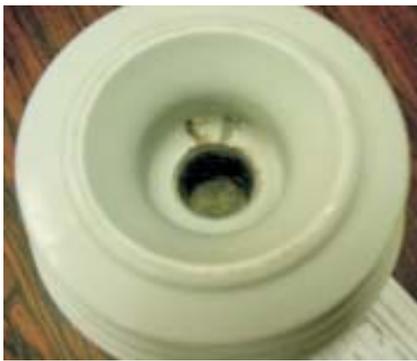
FIGURA 3 - Danos nos isoladores de pino após 4 meses no campo

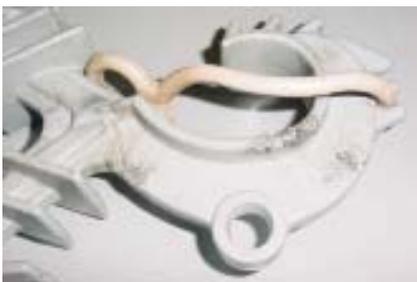
- foi constatado dano nos espaçadores 1 e 2 retirados pela Light, como pode ser visto na figura 4;
- foi constatado dano na parte interna dos isoladores de pino 2, 3, 4 e 5, como pode ser visto na figura 5;
- as amostras dos isoladores de pino 4, 5 e 6 foram aprovadas no ensaio de radiointerferência e reprovadas no ensaio de frequência industrial;
- as amostras dos isoladores de pino 2 e 3 foram reprovadas no ensaio de radiointerferência e no ensaio de frequência industrial;
- todas as amostras de isolador bastão foram aprovadas nos ensaios de radiointerferência e frequência industrial.

FIGURA 4 - Danos nos espaçadores após 8 meses no campo.

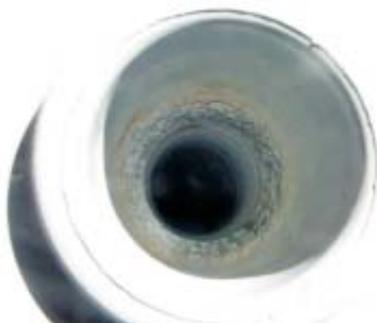
FIGURA 5 - Danos internos nos isoladores de pino após 8 meses no campo.

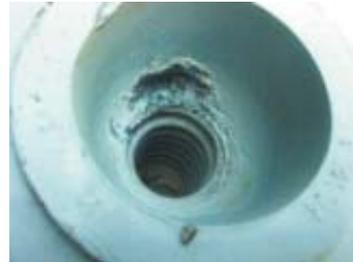
- foi constatado danos nos espaçadores de todos os fabricantes, semelhantes aos observados na figura 4;
- foi constatado acentuação no dano na parte interna dos isoladores de pino 2, 3, 4 e 5, como pode ser visto na Figura 6;
- todas as amostras dos isoladores de pino foram aprovadas no ensaio de radiointerferência mas somente o isolador 6 foi aprovado no ensaio de frequência industrial;
- foram constatados danos em diversos cabos como pode se visto na figura 7.

FIGURA 6 - Danos nos isoladores de pino após 12 meses no campo.

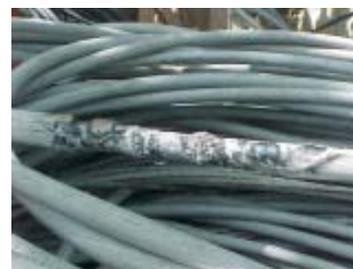
FIGURA 7 - Danos nos cabos após 12 meses no campo.

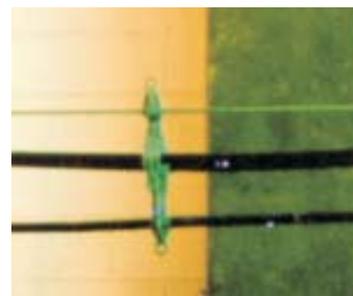
- no ensaio de trilhamento elétrico, todas as amostras de cabos apresentaram bom desempenho, não apresentando falhas para níveis de tensão até 4kV, com nível de tensão inicial de 2,25kV;
- todos os cabos apresentaram pontos luminosos durante o ensaio de compatibilidade dielétrica indicando falhas na cobertura dos mesmos, como pode ser visto na figura 8, mas que, às vezes, não foram suficientes para deteriorar a cobertura;
- os cabos 1 e 2 não apresentaram deterioração visível ao término do ensaio de compatibilidade dielétrica;
- ocorreu deterioração na cobertura dos cabos 3, 4 e 5 no ensaio de compatibilidade dielétrica, como pode ser visto na figura 9.

FIGURA 8 - Pontos luminosos indicando falha na cobertura do cabo durante ensaio de compatibilidade dielétrica.

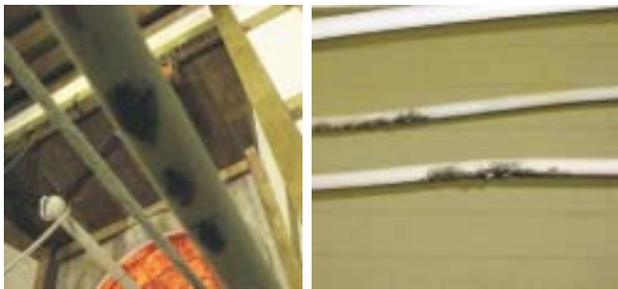
FIGURA 9 - Danos nas coberturas dos cabos após ensaio de compatibilidade dielétrica.

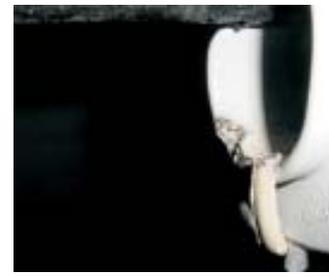
- no ensaio de compatibilidade dielétrica com o cabo 1, os espaçadores 3 e 4 não sofreram dano, o espaçador 2 sofreu dano decorrente da corrente de fuga e o espaçador 1 derreteu (ver figuras 10 e 11);

FIGURA 11 - Danos no espaçador 2 após ensaio de compatibilidade dielétrica com cabo 1.

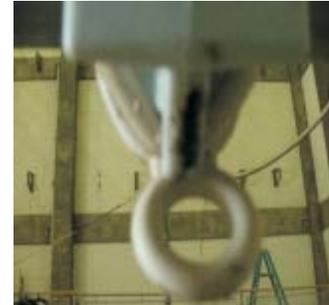
- no ensaio de compatibilidade dielétrica com o cabo 3, todos os espaçadores sofreram danos (alguns danos observados são mostrados na figura 12);
- no ensaio de compatibilidade dielétrica com o cabo 4, o espaçador 3 derreteu e todos os demais espaçadores sofreram dano (alguns danos observados são mostrados na figura 13);

FIGURA 12 - Danos no espaçador 4 após ensaio de compatibilidade dielétrica com cabo 3.

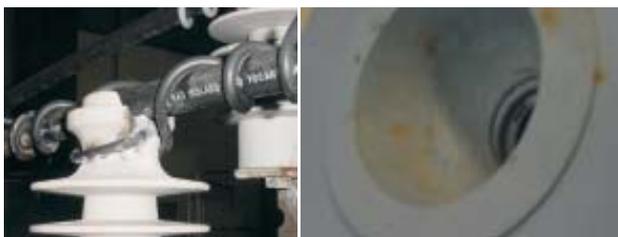
(a) - Isolador de pino 1 (b) - Isoladores de pino 2 a 5

- no ensaio de compatibilidade dielétrica com o cabo 1, os isoladores de pino 1, 2, 3, 4 e 5 apresentaram sinais visíveis de deterioração como pode ser visto em alguns exemplos de deterioração mostrados na figura 16;

FIGURA 16. Exemplo de dano observado nos isoladores de pino após ensaio de compatibilidade dielétrica com cabo 1.

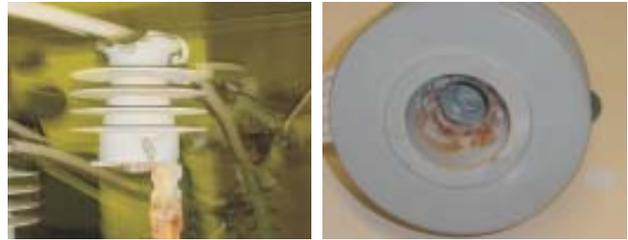
(a) - isolador de pino 1 (b) - isolador de pino 2

- no ensaio de compatibilidade dielétrica com o cabo 4, os isoladores de pino 1, 2, 3, 4 e 5 apresentaram sinais visíveis de deterioração como pode ser visto em alguns exemplos de deterioração mostrados na figura 18;

FIGURA 18. Danos nos isoladores de pino ao fim do ensaio de compatibilidade dielétrica com cabo 4.

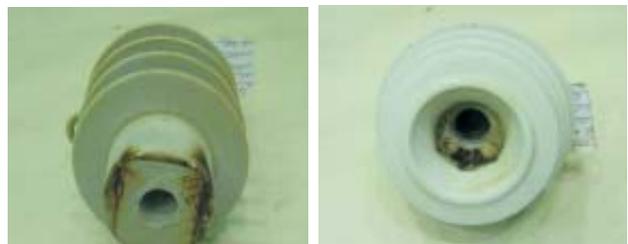
(a) - isolador de pino 1 (b) - isolador de pino 4

- no ensaio de compatibilidade dielétrica com o cabo 5, os isoladores de pino 1, 2, 3, 4 e 5 apresentaram sinais visíveis de deterioração como pode ser visto em alguns exemplos de deterioração mostrados na figura 19;

FIGURA 19. Danos nos isoladores de pino ao fim do ensaio de compatibilidade dielétrica com cabo 5.
