**XX Seminário Nacional de Distribuição de Energia Elétrica
SENDI 2012 - 22 a 26 de outubro
Rio de Janeiro - RJ - Brasil**

Companhia Energética do Rio Grande do Norte

Balanceamento de Urgência em Subestação com foco no Equilíbrio no Nível de Tensão

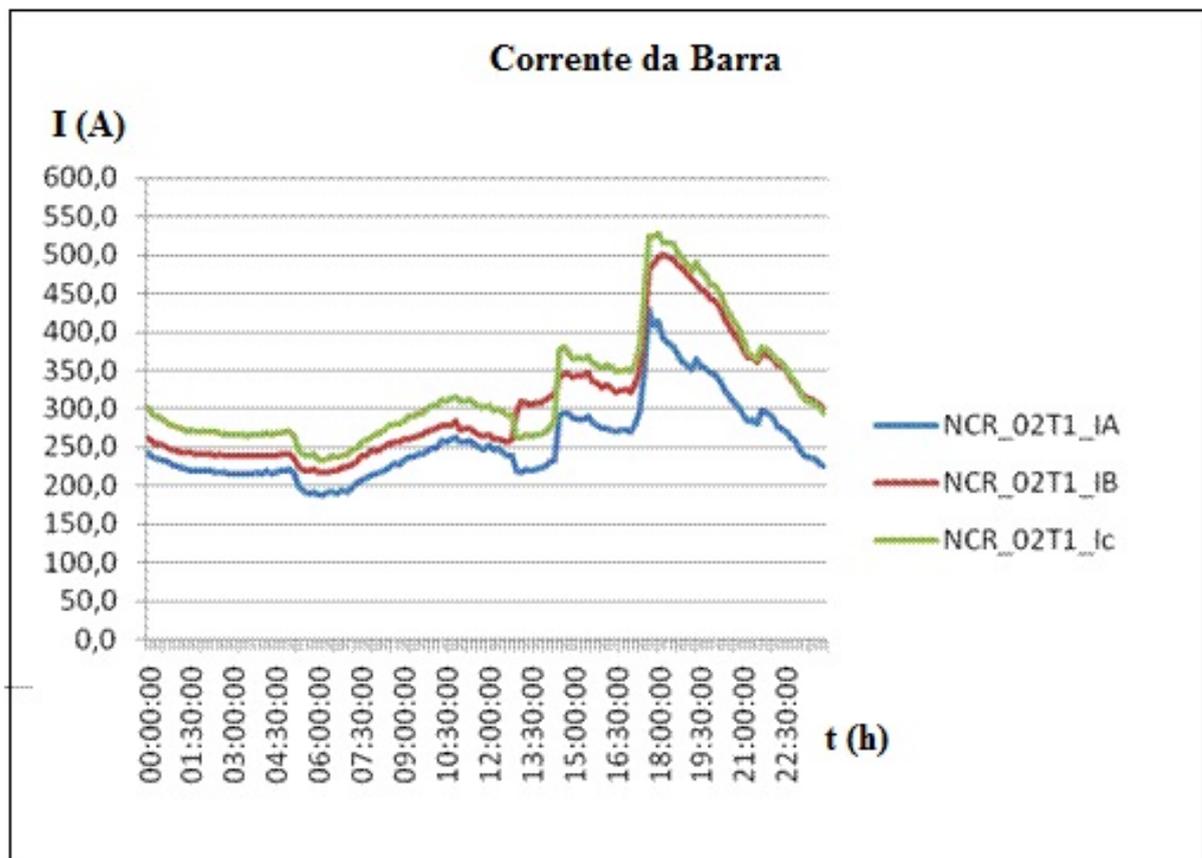
Figura 01 – Diferença no carregamento da Barra de 13,8 kV da SE NCR.

Analisando a figura 01 acima, identificamos uma diferença de 100 A entre a fase “A” e a fase “C”, o que reflete diretamente na tensão na barra da subestação. Conseqüentemente também podemos observar de forma mais clara na figura 2, que a diferença entre a tensão V_{AB} e V_{CA} pode chegar a 1000 V. Desse modo, evidenciamos um desequilíbrio no nível de tensão na barra da SE, que conseqüentemente se propaga para todos os pontos de entrega dos clientes conectados ao sistema elétrico da concessionária.

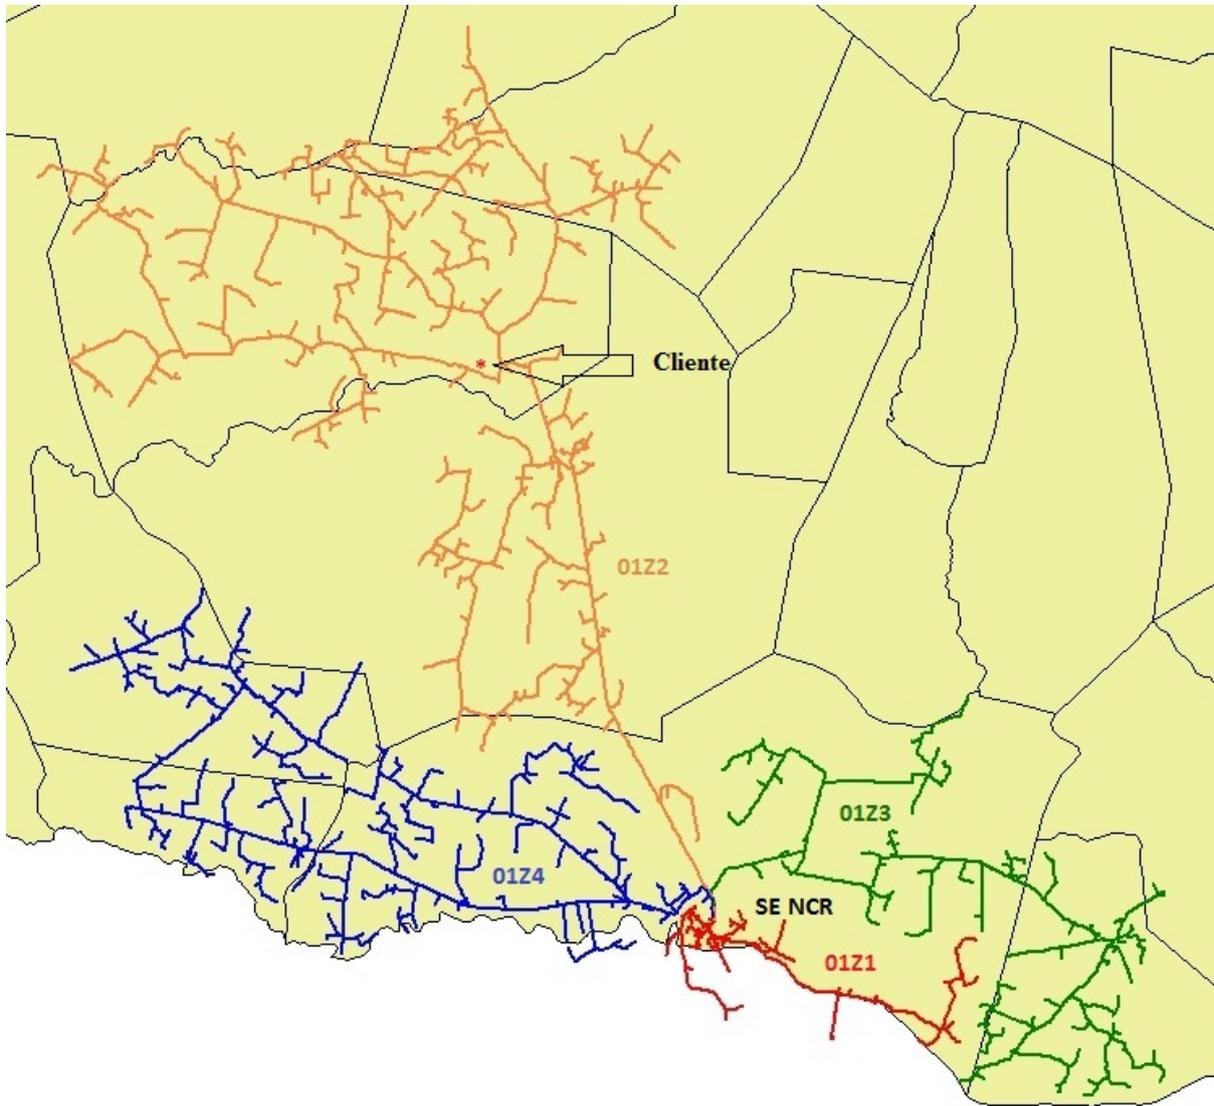
Fig. 03 – Visão Geral dos Alimentadores – SE NCR

Foi identificado alimentadores muito extensos e preocupou-se em descobrir a existência de rede bifásica e monofásica destes alimentadores.

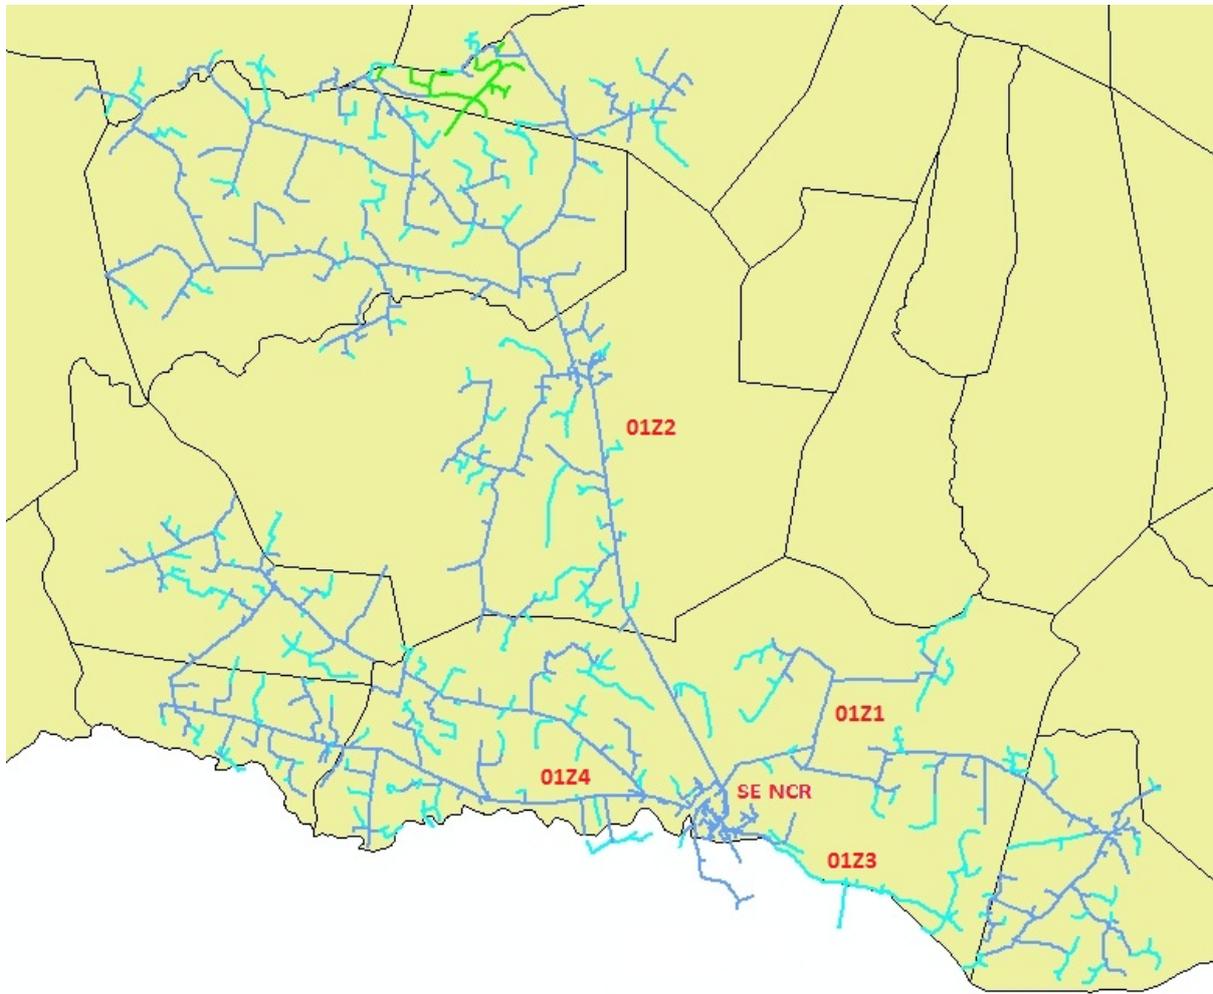
Fig. 04 – Visão Geral das Redes trifásicas, bifásicas e monofásicas – SE NCR

Na figura 04, fica evidente a existência de redes bifásicas (em azul claro) e monofásicas (em verde claro), o que consideramos o principal fato gerador do desequilíbrio na barra da subestação.

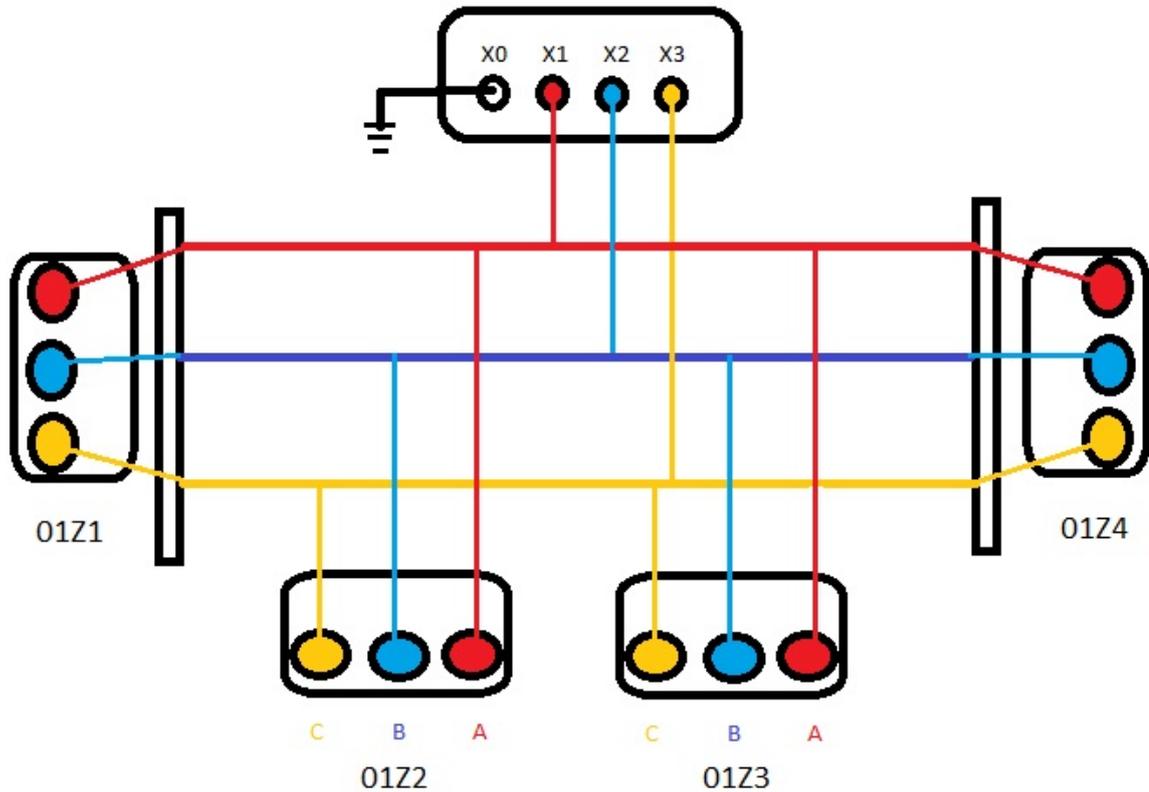
Figura 05 – Arranjo da Barra da SE NCR

trafo. Porém, tivemos um problema com o arranjo da subestação, ou seja, os valores mostrados pelo *scada* não correspondiam aos valores do arranjo da barra da subestação real, conforme figura abaixo:

Verificamos que de acordo com a convenção prática utilizada em campo, tomando-se com referência uma pessoa na saída do alimentador, de costa para fonte, a fase que fica a esquerda é considerada a fase “A”. Contudo, podemos observar que na figura 03 esta convenção prática funciona perfeitamente para 01Z2, 01Z3 e 01Z4, já para o 01Z1 a fase a esquerda não é a “A”, e sim a fase “C”. Portanto, o somatório das cargas pelo *scada* não condiz com a disposição do arranjo real da subestação, conseqüentemente, se usarmos apenas as leitura do *scada*, poderíamos ser induzir a um erro no somatório total das correntes na saída do transformador de força. Por este motivo, optamos em levantar o arranjo real da subestação em campo e realizar a medição diretamente na subestação, para o caso citado, coletamos as seguintes correntes na SE NCR:

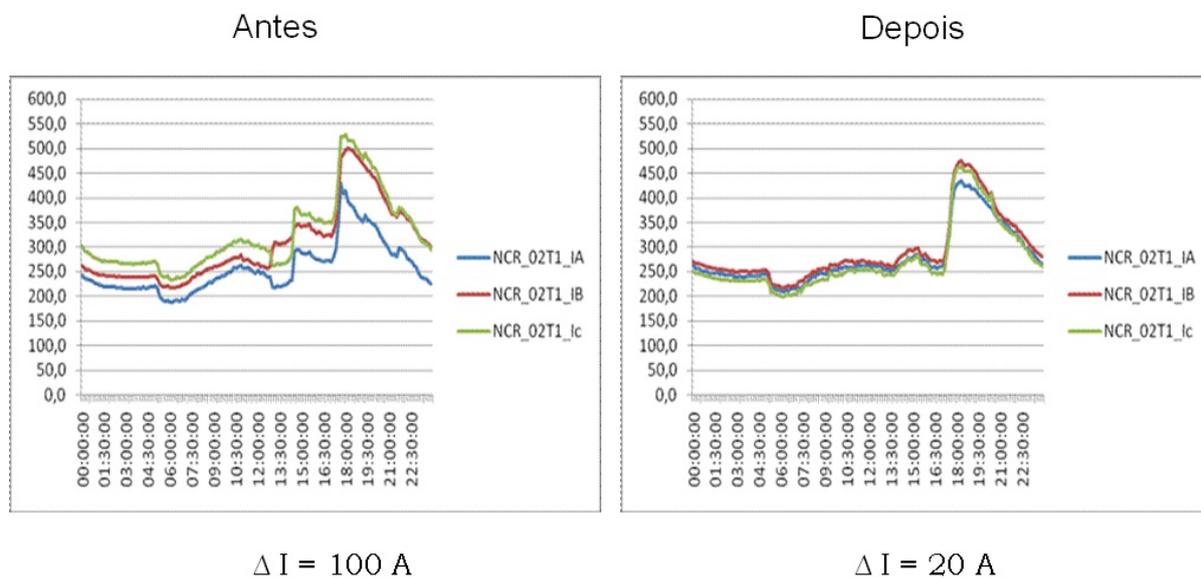
Figura 08 – Resultado obtido na corrente.

Analisando a situação antes e depois do balanceamento, a decisão teórica tomada se concretizou com a execução do serviço. Portanto os benefícios do balanceamento foram percebidos de imediato, com isso,

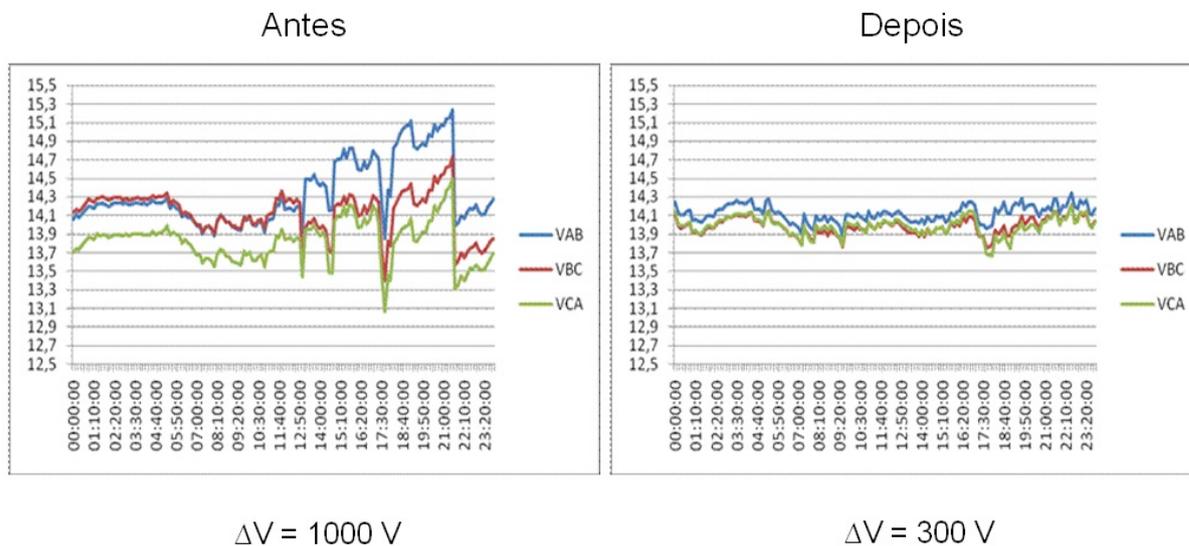
Figura 09 – Resultado obtido na tensão.

também tivemos o equilíbrio na tensão de fornecimento de cliente.
