**XX SNPTEE  
SEMINÁRIO NACIONAL  
DE PRODUÇÃO E  
TRANSMISSÃO DE  
ENERGIA ELÉTRICA**

**DESLOCAMENTOS DA BEFC MEDIDOS APÓS O ENCHIMENTO DO RESERVATÓRIO DA UHE XINGÓ**

**COMPANHIA HIDRO ELÉTRICA DO SÃO FRANCISCO - CHESF**

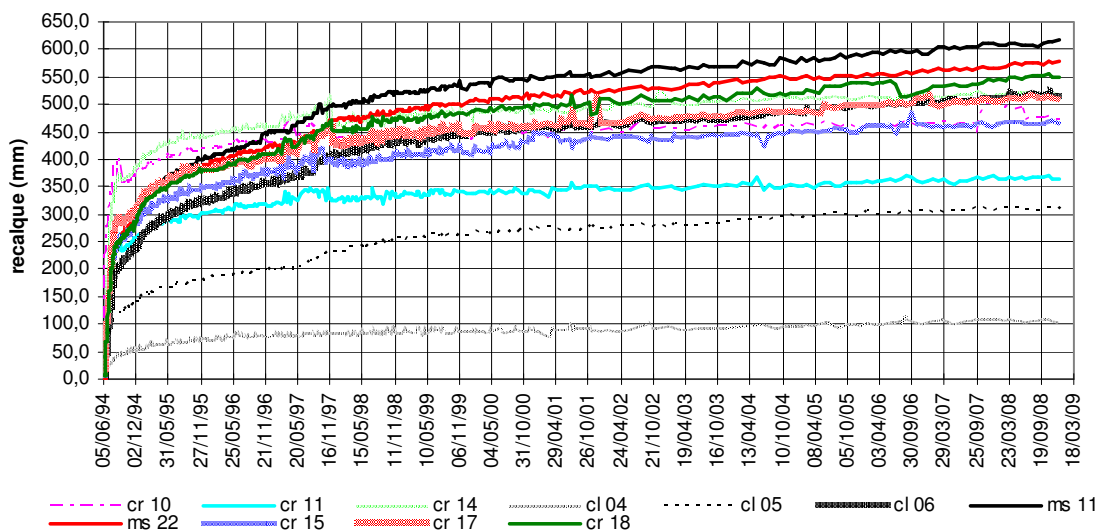
FIGURA 9: Deslocamentos Verticais Medidos na Seção da Estaca 49

- Os maiores recalques ocorreram na seção central da barragem, tendo atingido na superfície 62 cm medidos no MS11 na crista e 52 cm no marco da cabine de leitura CL-6, na El. 110 m. No interior do maciço o máximo recalque foi de 56 cm na CR18 na El. 110 m. Na zona I sob a laje o recalque máximo foi 52 cm sendo medido pelas células CR14 na El. 85 m e CR17 na El. 110 m;

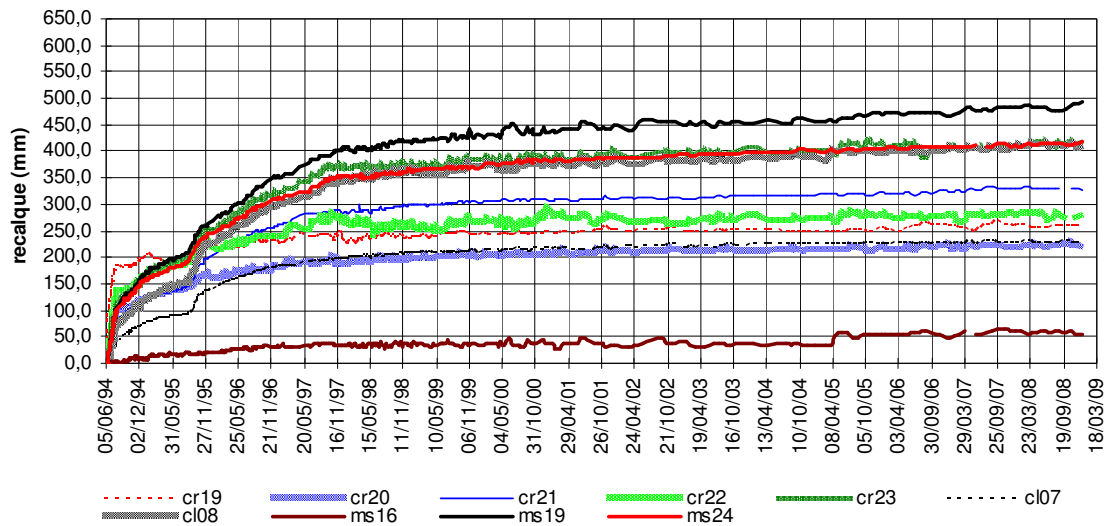
FIGURA 10: Deslocamentos Verticais Medidos na Seção da Estaca 62

- Entre setembro e novembro de 1995, os instrumentos instalados na Estaca 62 registraram uma rápida intensificação dos recalques, com aumento de velocidades de até dez vezes as anteriormente observadas. O aumento da velocidade dos recalques coincide com o aumento da vazão de infiltração e com a observação do aparecimento de trinca na laje L5 e família de trincas paralelas na L6, nas proximidades da Estaca 65. A intensificação das vazões na parte alta da ombreira esquerda teria implicado em escoamento da água em direção à calha do rio e para jusante, devido à conformação da ombreira esquerda nesta região, provocando a molhagem do enrocamento e o acréscimo brusco dos recalques;

- Após o aparecimento das trincas na laje, os instrumentos da estaca 62, apresentaram acelerações bruscas nos deslocamentos internos do enrocamento seguido de bruscas desacelerações, em consequência do lançamento de areia e redução na vazão de infiltração.

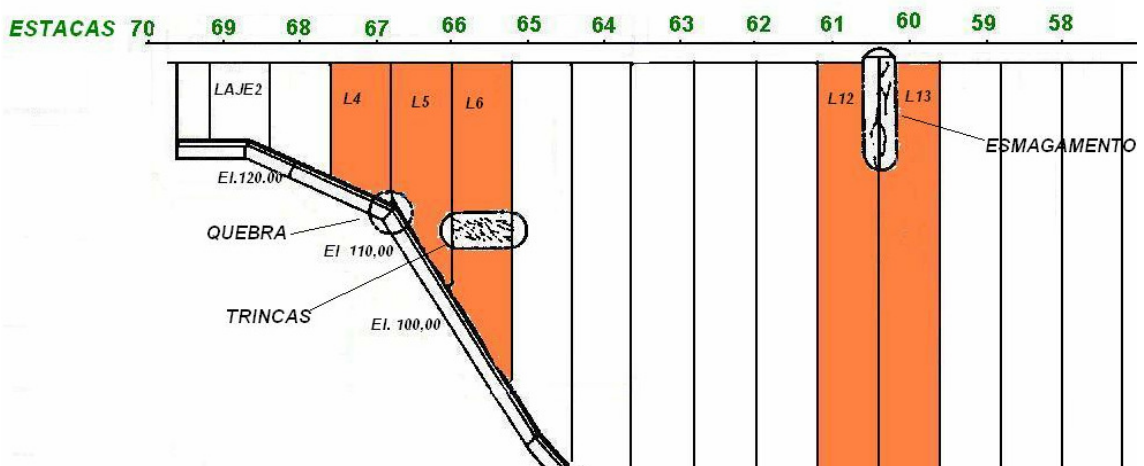
FIGURA 11: Localização dos Danos na Laje de Montante na Ombreira Esquerda

- Quebra de fragmento na extremidade inferior da laje L5, na interseção da junta perimetral com a junta L4/L5, faltando pedaço do concreto e trinca na mesma região, com cerca de 90 cm de comprimento e 2,0 cm de abertura.

- Aparecimento de trincas subparalelas na laje L6, a 25 m de profundidade, com abertura de até 35 mm, atingindo a largura total da laje.
- No topo da laje L13 na região emersa e em profundidade nas proximidades da junta L12/L13 foram constatados esmagamentos e afundamentos do concreto, sem sucção, atribuídos a forte compressão da laje neste local. A Figura 11 mostra a localização dos danos observados na laje montante da BEFC;

- A intensificação dos recalques na ombreira esquerda, observada a partir de Setembro de 95, foi causada pelas infiltrações que passaram a ocorrer através das trincas das lajes L4, L5 e L6, particularmente, causando a molhagem do enrocamento da Zona IV da barragem.

- As fissuras nas lajes da ombreira esquerda ocorreram na mesma região onde havia as fissuras na superfície da Zona I, ao final do período construtivo, cujas causas estão associadas essencialmente à conformação da fundação que apresenta um acentuado desnível entre as regiões das Zonas III e IV da barragem.

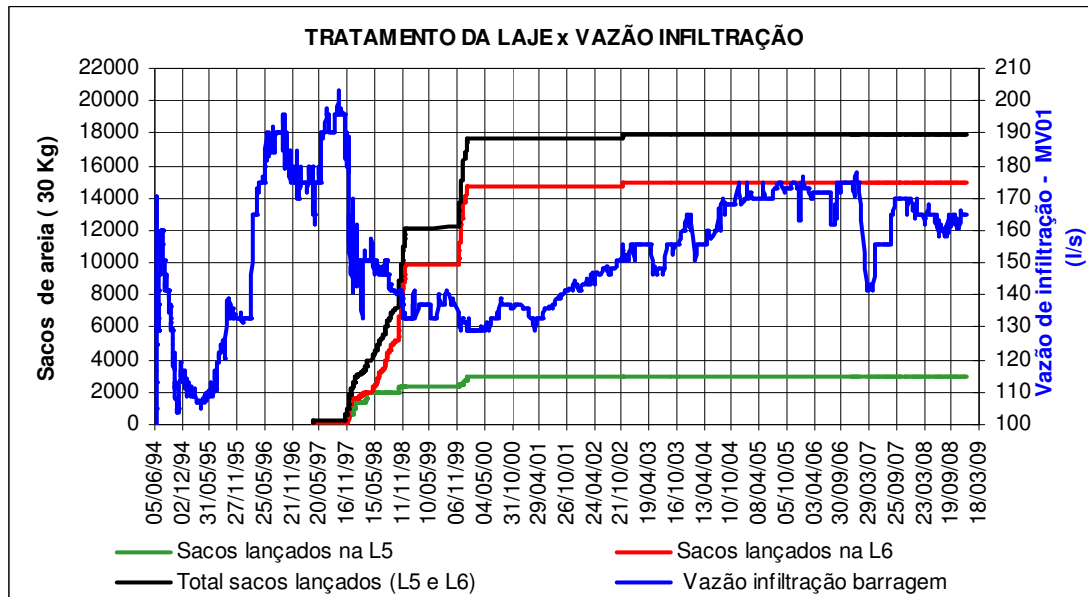
FIGURA 12: Sacos de Areia Lançados Diretamente nos Locais de Sucção por Mergulhadores

- Realização de inspeções subaquáticas periódicas, com mergulhadores e através de veículo dotado de câmara de TV com controle remoto (robô) sendo constatados diversos pontos de forte sucção nas trincas da laje. Os locais de sucção foram tratados com o lançamento de areia fina siltosa aplicada em de sacos com 30 kg de peso com o auxílio de mergulhadores. A areia foi lançada diretamente sobre as trincas até a colmatagem e paralisação da sucção. A Figura 12 mostra a evolução da vazão e da quantidade de sacos lançados nas lajes L5 e L6 nas três etapas de tratamento.

- O lançamento de areia siltosa se revelou eficiente em termos de redução das vazões de infiltração, tendo-se conseguido uma redução da ordem de 195 l/s para 135 l/s após o primeiro tratamento de 1998.
