**SNPTEE  
SEMINÁRIO NACIONAL  
DE PRODUÇÃO E  
TRANSMISSÃO DE  
ENERGIA ELÉTRICA**

**GRUPO XII  
GRUPO DE ESTUDO DE ASPECTOS TÉCNICOS E GERENCIAIS DE MANUTENÇÃO EM INSTALAÇÕES  
ELÉTRICAS - GMI**

**DETECÇÃO E RECUPERAÇÃO DE TRINCAS EM PRÉ-DISTRIBUIDOR – UMA EXPERIÊNCIA APLICADA  
NA UG-15 DA UHE ILHA SOLTEIRA**

**CESP – Companhia Energética de São Paulo**

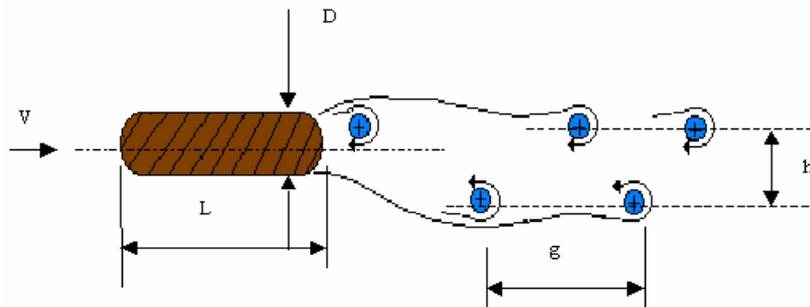
FIGURA 1 – Escoamento em torno de uma seção retangular de comprimento  $L$

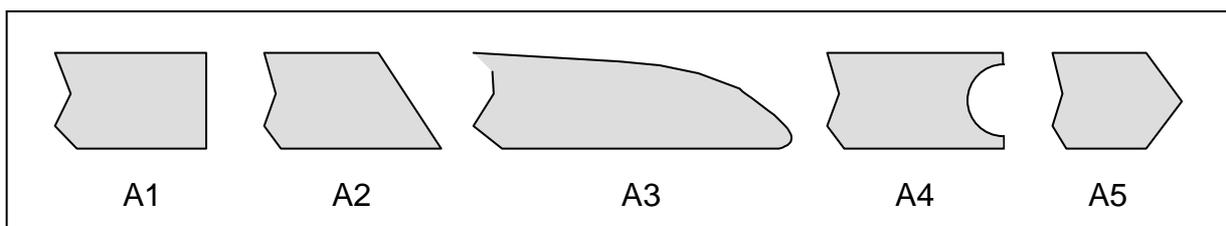
FIGURA 2 – Perfis de bordos de saída de pás de Pré-distribuidor.

- Substituição do eletrodo de aço carbono AWS classe E 7018-1 por eletrodo de aço inoxidável AWS classe E 309 L visando minimizar o efeito de tensão residual;
- Mudança do perfil do bordo de saída da pá visando minimizar o efeito do vórtice de Von Karman.
