**SNPTTE  
SEMINÁRIO NACIONAL  
DE PRODUÇÃO E  
TRANSMISSÃO DE  
ENERGIA ELÉTRICA**

GGH 24  
14 a 17 Outubro de 2007  
Rio de Janeiro - RJ

### **GRUPO DE ESTUDO DE GERAÇÃO HIDRÁULICA – GGH**

#### **DIAGNÓSTICO DE MÁQUINAS PARA A ELIMINAÇÃO DA ORIGEM DE TRINCAS EM PRÉ-DISTRIBUIDORES: A OTIMIZAÇÃO DA UHE CAPIVARA**

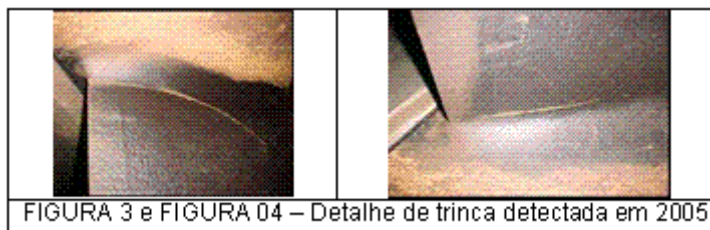
A execução dos reparos com as melhores técnicas de soldagem deveria conferir uma maior resistência e extensão de vida. No entanto, a inspeção de 2005, detectou novamente trincas nas travessas muito semelhantes às historicamente encontradas, conforme mostram as fig. 03 e 04.

FIGURA 3 e FIGURA 04 – Detalhe de trinca detectada em 2005

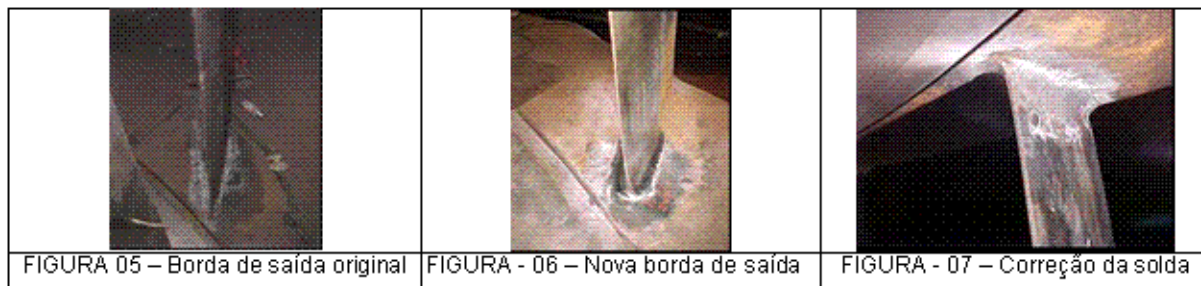
Para isto foi feito um elaborado plano investigativo que contemplava 2 fases de medição com extensômetros nas travessas do pré distribuidor. Após a execução deste plano a Voith Siemens Hydro apresentou uma proposta de modificação do perfil hidráulico das travessas a partir do seu centro até a sua borda de saída, reduzindo a espessura da travessa na aresta de saída com a intenção de reduzir a incidência de trincas. É de se notar que de acordo com este plano, foram realizadas medições de travessas modificadas e não modificadas em diversas situações possibilitando se detectar todas as diferenças de resposta e finalmente a comprovação da eficácia da solução implementada. As Figuras 05, 06 e 07 mostram o cuidado nestas modificações.

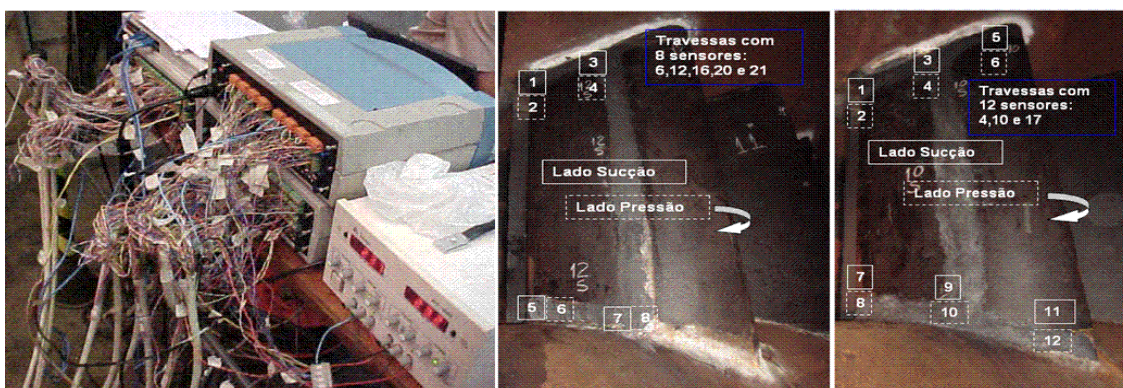
FIGURA 8. Sistema de Aquisição e pontos de medição nas travessas.

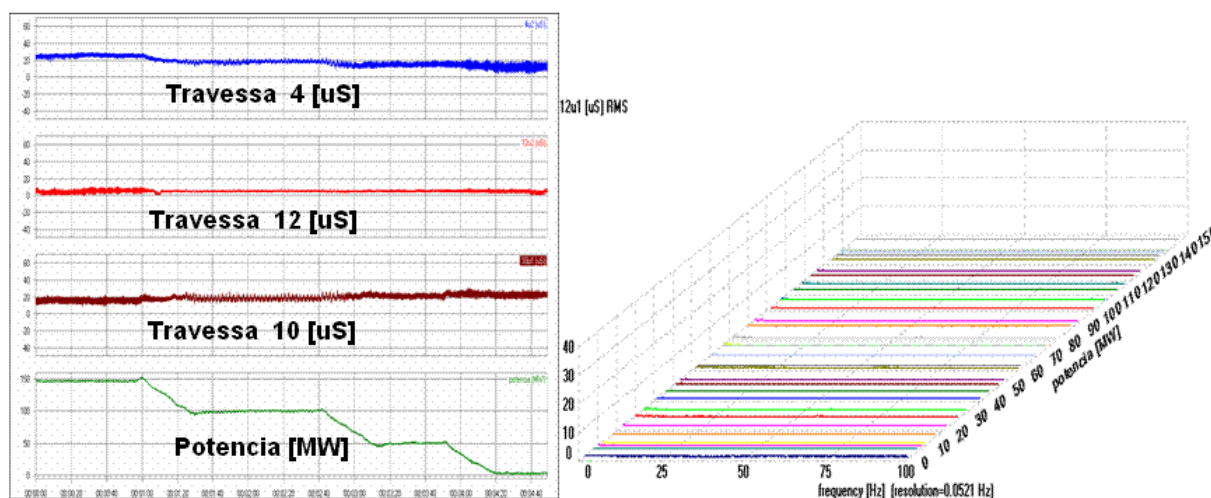
Durante a primeira fase de medição não foi constatado nenhum fenômeno importante nas travessas dos grupos 1 e 2 e as tensões encontradas foram baixas. Isso pode ser comprovado na figura 9 que mostra as séries temporais e gráficos de espectro para sensores do grupo 1 e 2. Nos gráficos de espectro os valores no eixo y estão em [uS rms] em função da frequência e potência da unidade geradora. Pode-se observar que os valores para as travessas dos grupos 1 e 2 são baixos e inferiores a 1 MPa sem nenhuma frequência dominante importante.

FIGURA 9. Serie Temporal e gráfico de espectro das travessas do grupo 1 e 2

Nas travessas do grupo 1 não foram identificadas ressonâncias significativas na faixa excursionada. Eventuais melhorias ou modificações não estão previstas para este grupo de travessas.

Nas travessas do grupo 2 há uma possível ressonância do 1º modo flexional nas frequências de 58 a 60 Hz em potências, ou aberturas, mais altas. Esses valores são de amplitude baixa. Também não estão previstas melhorias ou modificações para este grupo de travessas.

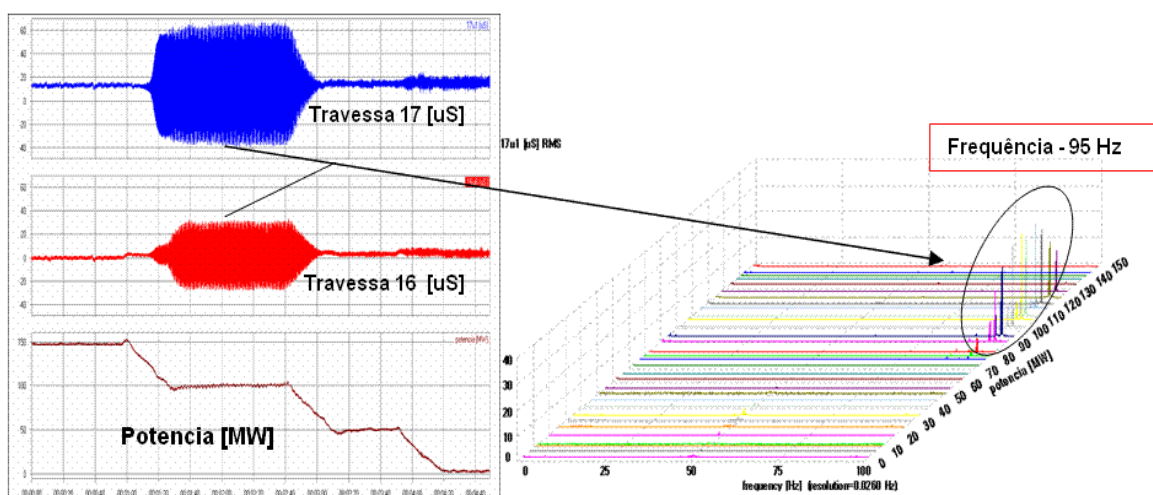
Nas travessas do grupo 3 aparece ressonância do 1º modo torcional na frequência de 95 Hz na faixa de potências correspondentes às vazões de 240m<sup>3</sup>/s a 308m<sup>3</sup>/s ou potências de 75 a 130 MW para a queda bruta medida de H=45,8m. Percebe-se também uma modulação em 2 frequências próximas que se somam durante o fenômeno de ressonância. Notar que os gráficos das figuras 9 e 10 estão com as mesmas escalas para efeito de comparação.

FIGURA 10. Serie Temporal das travessas do grupo 3

Há ressonância com o 1º modo torcional das travessas do grupo 3 na frequência de 95 Hz. O fenômeno se manifesta no intervalo de vazões entre 240m³/s e 308m³/s ou potências de 75 a 130 MW para a queda bruta medida de H=45,8m. Percebe-se também uma modulação em 2 frequências próximas que se somam durante o fenômeno de ressonância.

Vale destacar que a travessa 16, do grupo 3, apresentou tensões significativas não apenas no modo torcional, frequências da ordem de 95 Hz, como também no 1º modo flexional, ao redor de 60 Hz.

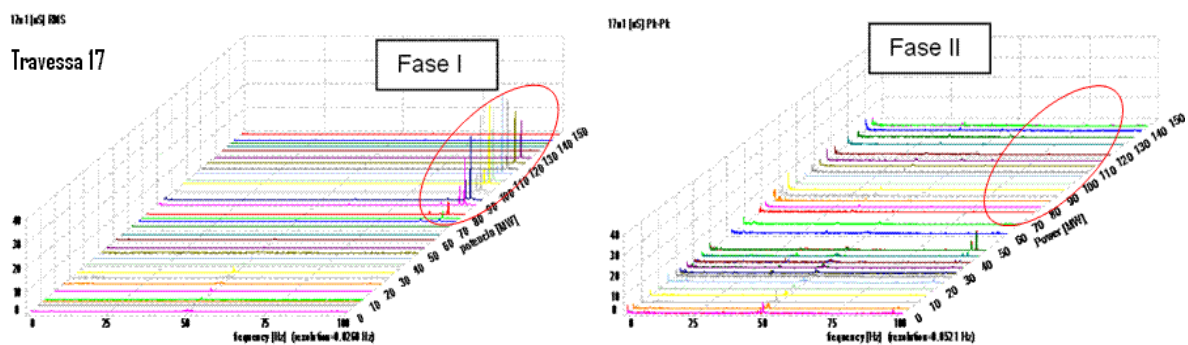
Na segunda fase do diagnóstico, como já mencionado, foram ensaiadas somente as travessas 16, 17 e 19, com o objetivo de avaliar se a mudança de perfil na aresta de saída destas travessas foi efetiva. A figura 11 mostra a comparação entre as duas fases com base nos espectros de frequência obtidos. Observa-se que a ressonância presente na fase 1 (95 Hz) desaparece na fase 2. Para efeito de comparação das amplitudes, os gráficos da figura 11 foram impressos na mesma escala.

FIGURA 11. Comparações Fase 1 versus Fase 2 - FFT

As travessas do grupo 3 cujo perfil da aresta de saída foi modificado tiveram o problema de ressonância solucionado. As amplitudes medidas foram mínimo 10 vezes menores que as encontradas na fase 1 o que refletirá em uma extensão na vida útil das travessas. Os valores obtidos permitem concluir que a modificação foi efetiva.

Ficou claro que o programa de testes e modificações também conduzido pelo fabricante original no passado, apesar das melhorias alcançadas à época, não conseguiu eliminar o problema totalmente. O perfilamento proposto à época não foi suficiente para eliminação do problema. Hoje com técnicas mais modernas de medição foi possível rapidamente se verificar que existia uma considerável ressonância residual nas travessas que pode ser eliminada através de um mais fino aprofilamento da aresta de saída.
