## XVIII Seminário Nacional de Distribuição de Energia Elétrica

### **Descoordenação de Proteção Devido à Ausência de Corrente em Secundário de TC Causada por Desajuste de GAP**

**Eng. Izonel H. Pereira Jr**  
**CEMIG Distribuição S.A**  
izonel@cemig.com.br

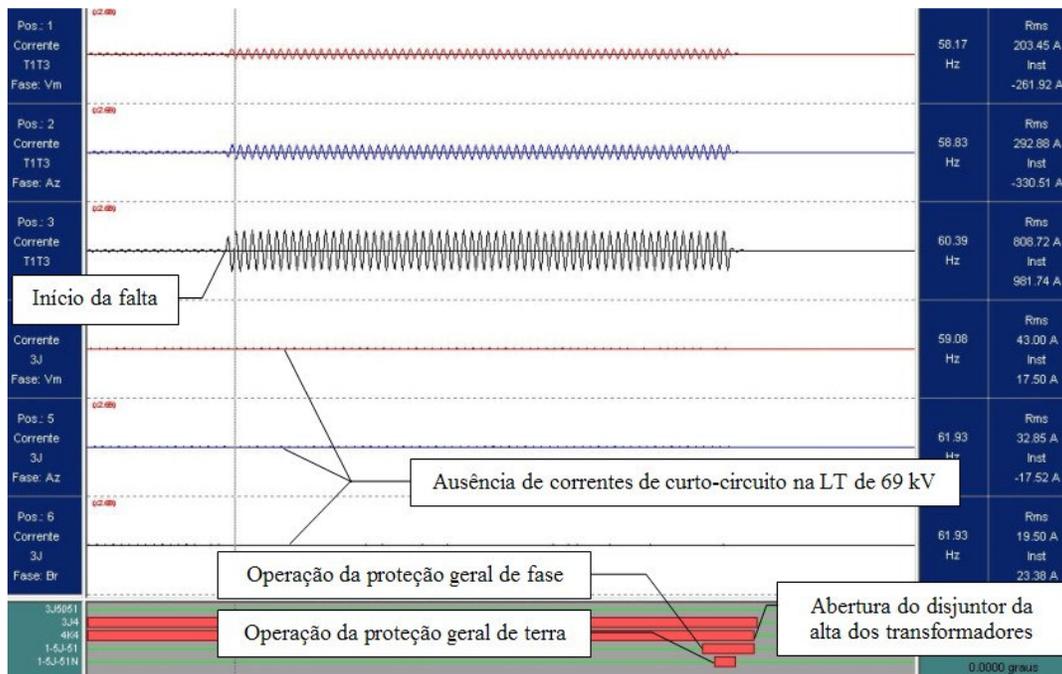
Figura 2 - Oscilografia do RDP referente à 1ª perturbação

Na primeira perturbação foi registrada corrente de curto-circuito na fase Branca (fase C) circulando pelos autotransformadores 138/69-13,8 kV que alimentam o barramento de 69 kV da subestação, sem registro de corrente de falta nas linhas de 69 kV, conforme apresentado na Figura 2.

Devido à inexistência de correntes de falta circulando pelas linhas de 69 kV a suspeita inicial foi de curto-circuito na barra de 69 kV da subestação, sendo correta a atuação das proteções gerais de 69 kV.

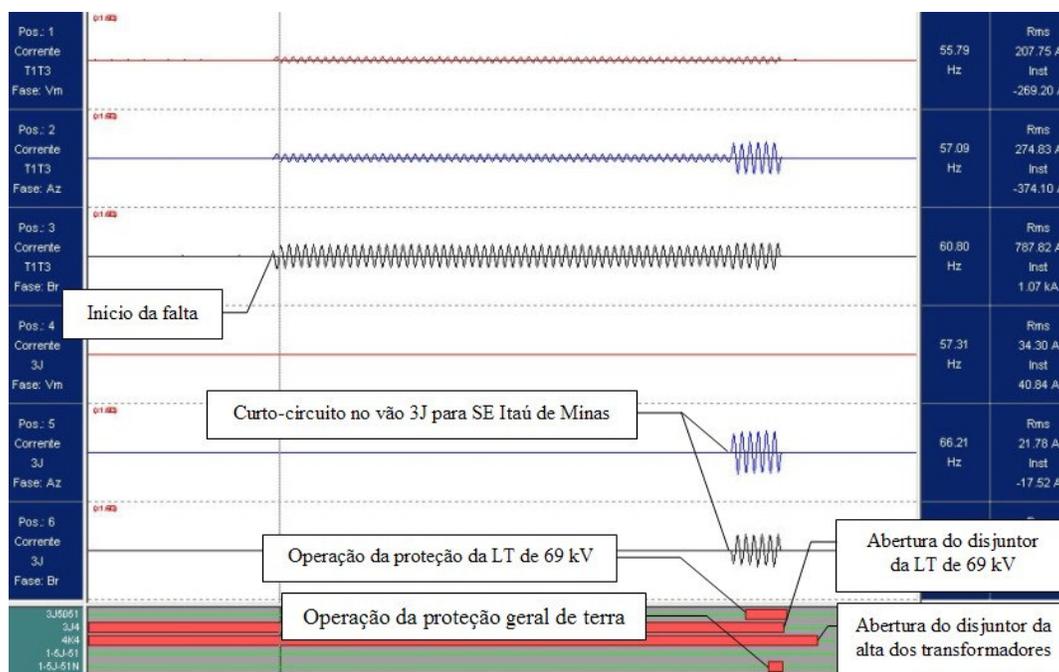
Figura 3 - Oscilografia do RDP referente à 2ª perturbação

Na segunda ocorrência novamente foi registrada corrente de curto-circuito na fase Br circulando pelos autotransformadores 138/69-13,8 kV. Entretanto, pouco antes da atuação das proteções, o curto-circuito evoluiu para as fases Az e Br, e no mesmo instante houve registro de corrente de falta em uma das linhas de 69 kV, conforme mostrado na Figura 3.

Em função do surgimento de correntes de falta circulando por uma das linhas de 69 kV no final da perturbação houve a atuação das proteções de linha, só que antes da abertura do disjuntor as proteções gerais de 69 kV já estavam operando, o que levou à descoordenação entre as proteções de barra de 69 kV e da LT, uma vez que havia presença de correntes elevadas circulando pelos relés há cerca de 950 ms.

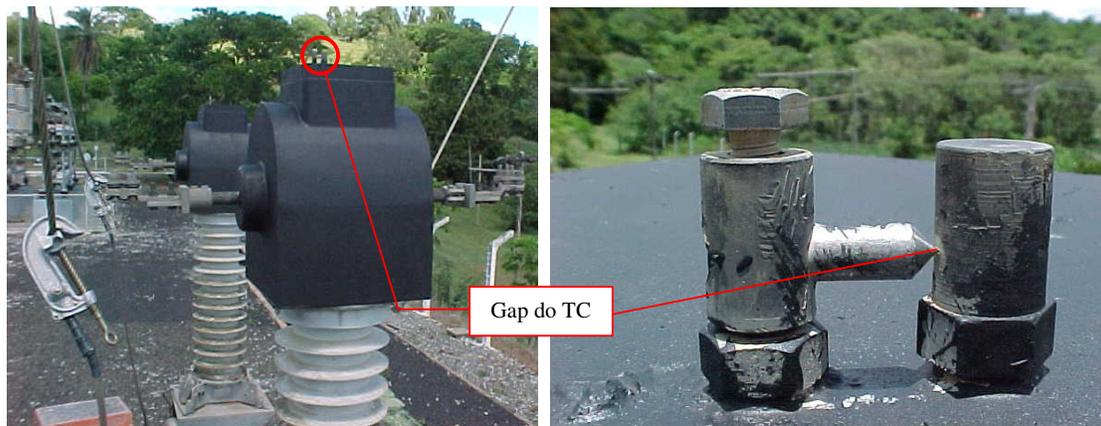
Figura 4 - Fotos do TC mostrando a existência do GAP

Após a conclusão dos testes de aplicação de corrente foi constatada a existência de GAPs durante inspeção visual na parte superior dos TCs, conforme apresentado na Figura 4. Nas fases Az e Br não havia nenhuma distância entre os dois lados do GAP, enquanto na fase Vm havia um pequeno espaçamento. A partir desta informação foi então efetuado um estudo para verificar se os GAPs desajustados poderiam ter causado o desvio das correntes dos enrolamentos primários dos TCs.

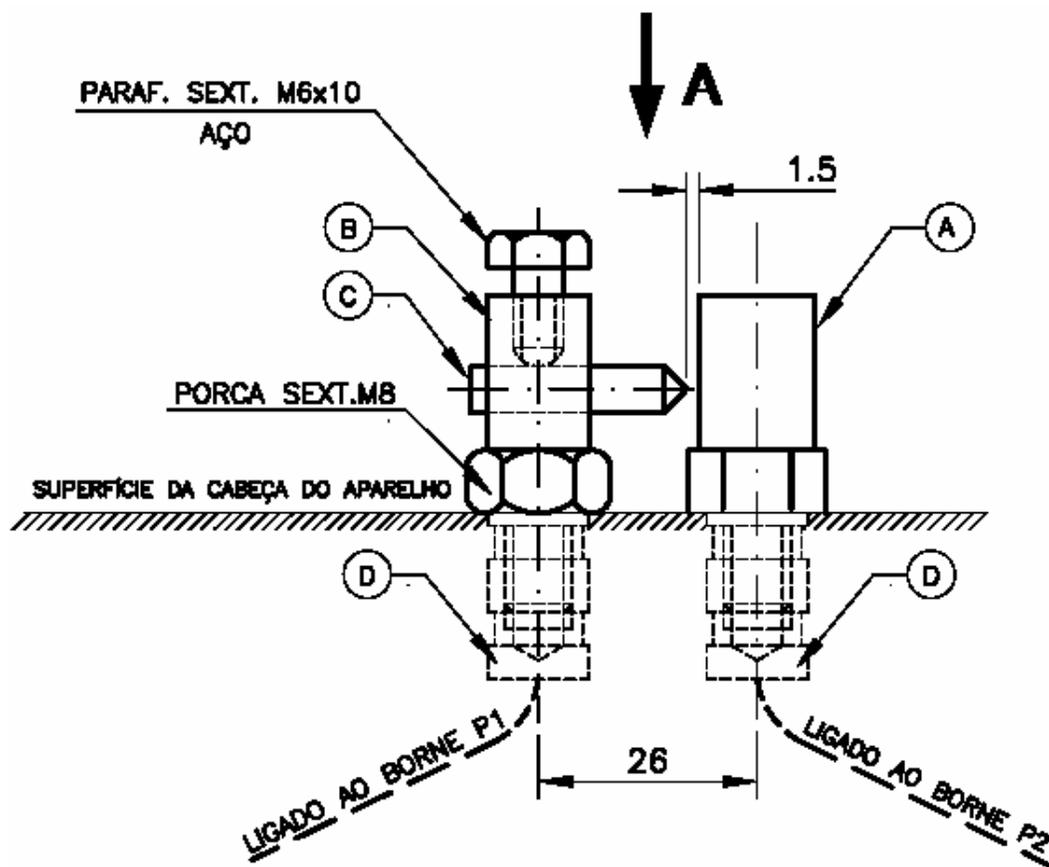
Figura 5 - Detalhes e ajuste recomendado para o GAP do TC

O fabricante informou ainda que o espaçamento entre as pontas do GAP deve ser de 1,5 mm para que a proteção seja eficaz. Caso os dois lados do GAP estejam em contato direto, pode haver o by-pass parcial ou até mesmo total do enrolamento primário, de modo que na existência de corrente de curto-circuito passando pelo terminal não circule pelo enrolamento primário e conseqüentemente não haja corrente no secundário do TC. A Figura 5 mostra um desenho esquemático do GAP.
