Determinação da Perda de Espessura em Tubulações de Caldeira por Ultra-Som

R.M.Braga, M. K de Macedo, A. Reguly, L. H. Schnor, T. R. Strohaecker UFRGS/ CGTEE

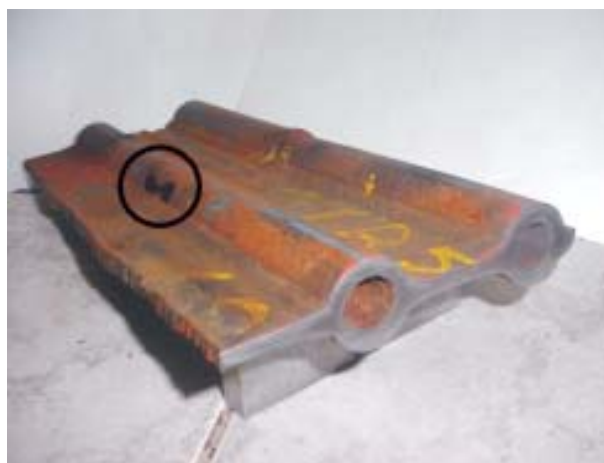
Tubos de parede d'água de caldeiras apresentaram perfuração após um tempo de operação de aproximadamente 130000h (início em 1987). A tubulação apresentava falhas logo acima da trifurcação. As figuras 1 e 2 apresentam o aspecto geral da região afetada. Na figura 1 podemos observar parte da tubulação retirada para a análise onde a região circulada indica o local da perfuração. Na figura 2 observamos o aspecto interno do tubo após seccionamento. Podemos observar uma grande variação na espessura do

FIGURA 1. Aspecto da amostra de tubos examinados, observando-se o furo no lado fogo (região circulada).

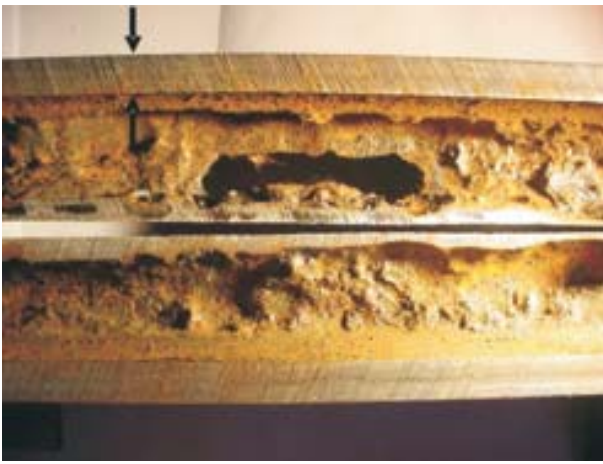
tubo em função da posição com intensa redução de espessura de parede junto à aleta. Buscando avaliar o comprometimento dos tubos da caldeira em outras posições foi utilizado o método de ensaios não-destrutivo por ultra-som. Entretanto as análises dos tubos retirados do equipamento após a análise não destrutiva levantaram dúvidas com relação à precisão do ensaio ultra-sônico para medir espessura nas condições encontradas em campo.

FIGURA 2. Aspecto interno do furo, após seccionado o tubo. Observa-se a intensa redução de espessura de parede junto à aleta e no lado do fogo. No lado do isolamento praticamente não há redução de espessura (seta).

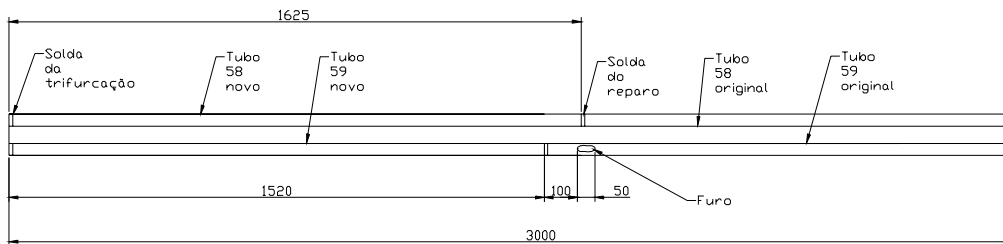
Conforme mostrado na Figura 3, as duas amostras estavam unidas pela aleta, sendo que a extensão de ambas, a partir da solda da trifurcação, estava identificada por "tubo novo". A seguir vinha uma solda de reparo e o resto estava identificado por "tubo original". A amostra 59 tinha um furo que ocorreu em operação, situado no tubo original a 100mm da solda para reparo.

FIGURA 3. Desenho esquemático da amostra com dois segmentos de tubos com a aleta.

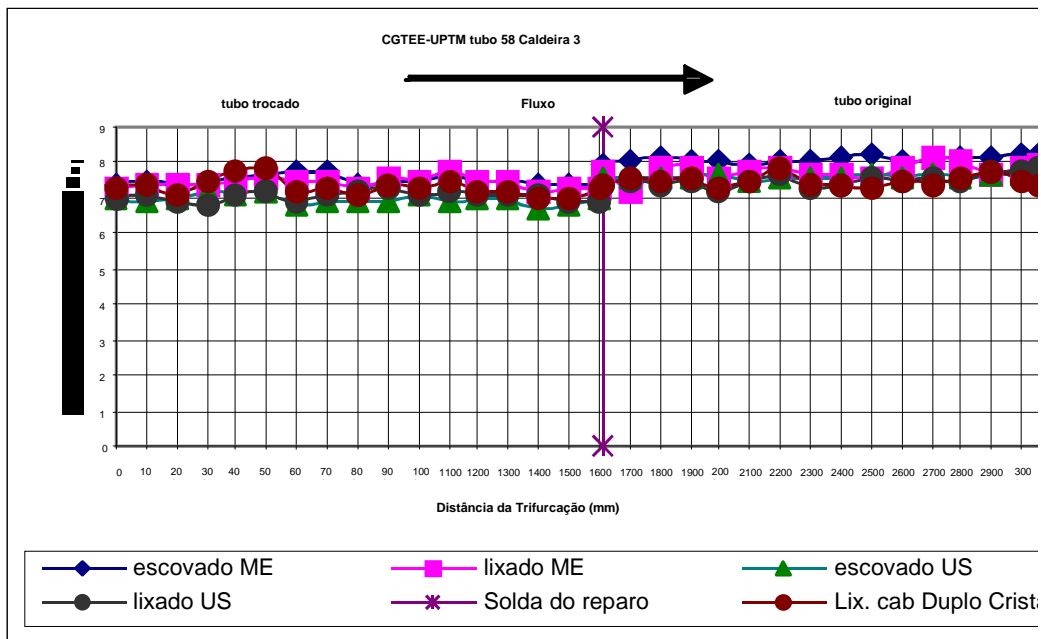
FIGURA 4. Espessuras residuais em função das distâncias da trifurcação para o tubo 58 da caldeira 3. Os valores encontrados indicam que o tubo novo apresentava uma menor espessura que o original.

Nas áreas medidas com espessura alta (acima de 7mm), a média dos resultados pode ser considerada como variando entre 7,5 e 8,5mm nos tubos 58 e 59 originais, o que permite concluir que nas áreas não afetadas a espessura do tubo está bastante próxima da espessura original nominal de 8mm. Em outras palavras, o problema é localizado até uma distância de 2100mm da bifurcação e o restante dos tubos praticamente não está afetado.

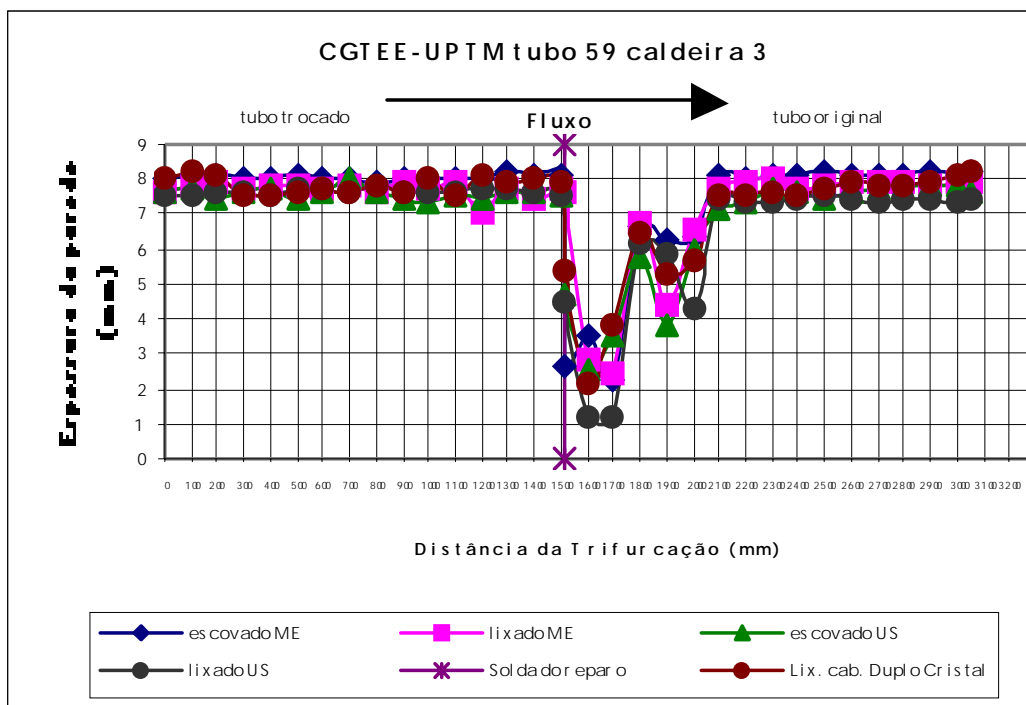
FIGURA 5. Espessuras residuais em função das distâncias da trifurcação para o tubo 59 da caldeira 3. Nesse caso as espessuras indicam que, após ter sido substituído o trecho inicial, a corrosão continuou a ocorrer no tubo original até a distância de 2100mm.

Já nas áreas afetadas, os valores de espessura variam, conforme o ponto medido, procedimento, transdutor e equipamento utilizado, entre 1,5 e 3,5mm. Isto permite concluir que, nas áreas mais afetadas, a espessura é inferior a 4mm, independentemente do método de medição e preparação utilizado. Em outras palavras, se um tubo apresentar numa região espessuras residuais inferiores a 4mm, o mesmo está comprometido e há a possibilidade de serem encontrados alvéolos onde a espessura residual está abaixo de 2mm, só que não há condições para se realizar uma varredura completa e localizar essas áreas devido a limitações de técnicas e tempo.

1. Regiões com espessura residual inferior a 4mm indicam o comprometimento do tubo, independentemente de terem sido encontradas ou não regiões com espessura inferior a 2mm;
2. Regiões com espessura residual entre 4 e 6mm indicam áreas não comprometidas mas que estão em acelerado processo de degradação, principalmente se o tubo for de 8mm de parede original;
3. Em tubos originais, regiões com espessura residual superior a 6mm indicam processo de desgaste normal;
4. Os tubos comprometidos estudados até o presente momento apresentaram desgaste excessivo até uma distância de 2100mm da solda da trifurcação. Acima disso, os mesmos apresentam desgaste normal.
