**SNPTEE
SEMINÁRIO NACIONAL
DE PRODUÇÃO E
TRANSMISSÃO DE
ENERGIA ELÉTRICA**

SEGREGAÇÃO DO NÚCLEO E FERRAGENS INTERNAS DE TRANSFORMADORES DE POTÊNCIA, EVITANDO SOBREAQUECIMENTOS CAUSADOS POR CIRCULAÇÃO DE CORRENTE.

Roberto de Aguiar (*)
COPEL TRANSMISSÃO S.A.

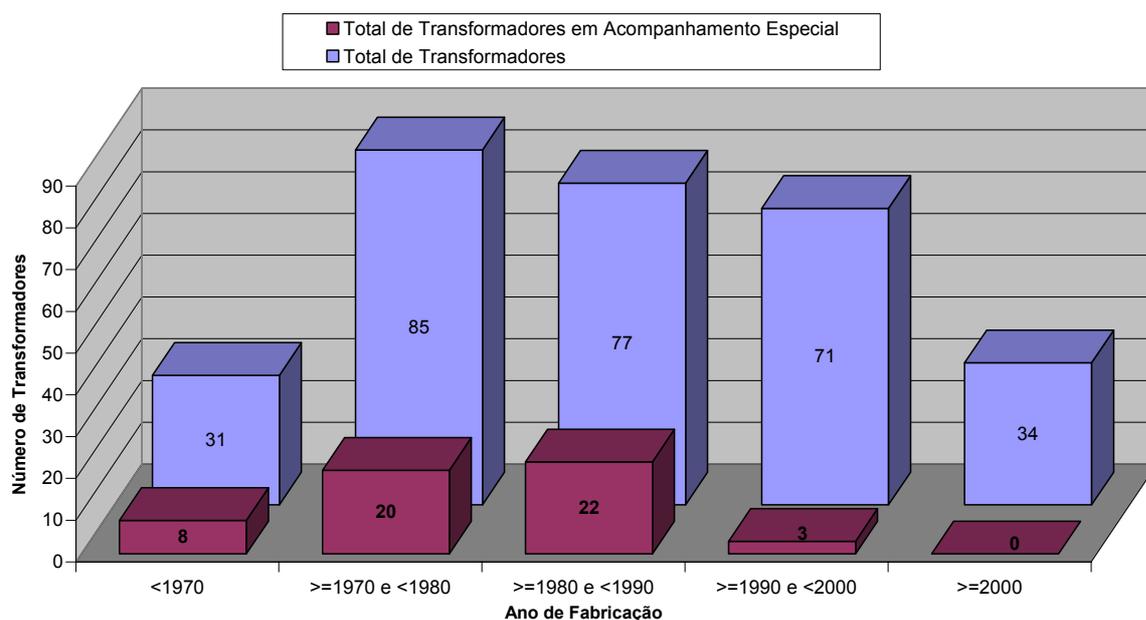
FIGURA 1 – Gráfico comparando o número de transformadores em acompanhamento especial em relação ao número total de transformadores separados por anos de fabricação.

Para as características: Tensão primária, potência e ano de fabricação, não se observaram nenhuma variação nas curvas, que indicassem relacionamento entre essas características e os transformadores em acompanhamento especial. Como exemplo, pode-se verificar no gráfico da figura 1, onde é mostrado uma proporcionalidade entre o número total de transformadores e o número de transformadores em acompanhamento especial, classificados pelo seu ano de fabricação (considerar somente os transformadores fabricados até 1990).

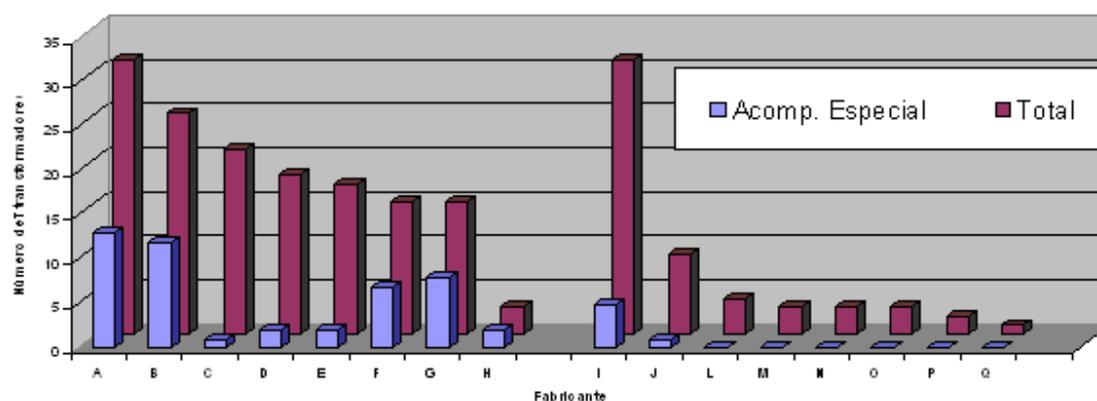
FIGURA 2 – Gráfico relacionando o total de transformadores de Potência por fabricante aos transformadores em acompanhamento especial.

Desta forma, os problemas de sobreaquecimento, ficaram estaticamente relacionados ao projeto e/ou materiais.

O fabricante identificado pela letra "J" tem um excelente desempenho com relação à formação de gases, apresenta um único transformador com gases de sobreaquecimento, porém é o pior caso que temos. Esse caso relaciona o sobreaquecimento a montagem / mão de obra.

Um dado importante é de que as maiorias dos transformadores em acompanhamento especiais são de fabricantes nacionais. No gráfico acima os fabricantes identificados das letras "A" até "H" são nacionais e das letras "I" até "Q" são transformadores importados.

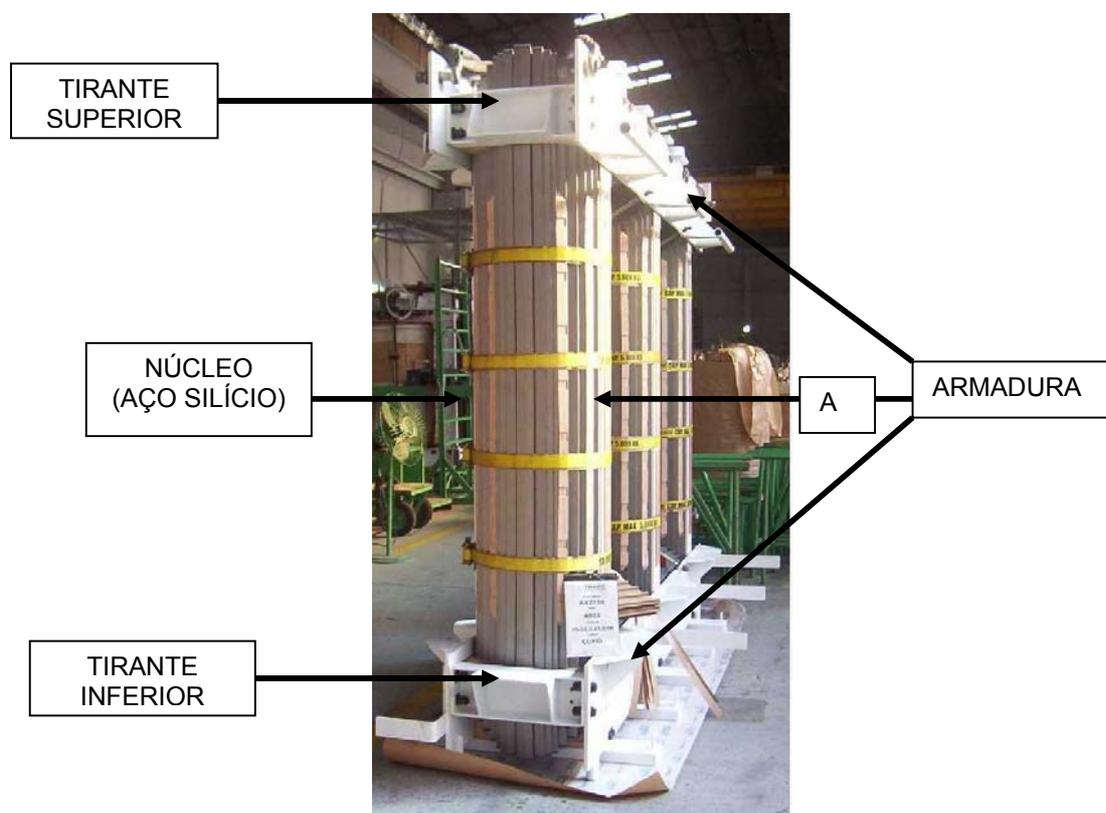
As armaduras formavam um “U”, ou seja, tirantes inferiores sem isolamento entre os lados direito e esquerdo (eletricamente conectados) e tirantes superiores com um dos lados isolado (a foto número 3 ilustra as armaduras e tirantes).

Isto pode ser melhor ilustrado, analisando a Figura 3. Se não considerarmos o isolamento dos tirantes, a armadura forma um conjunto eletricamente fechado, lado direito com o lado esquerdo e a parte de cima com a parte de baixo (interligada através da chapa de aperto, indicada pela letra “A”).

FIGURA 3 - Vista do núcleo e armaduras

A técnica que se encontrou para garantir que a falha no isolamento dos tirantes possam ser verificadas (e principalmente evitada), foi isolar também um dos lados dos tirantes inferiores, dessa forma a armadura forma um circuito que se chama de “II” (duplo i). Como os dois lados da armadura ficaram eletricamente separados, qualquer rompimento de isolamento dos tirantes pode ser verificado através de ensaios de continuidade ou isolamento.

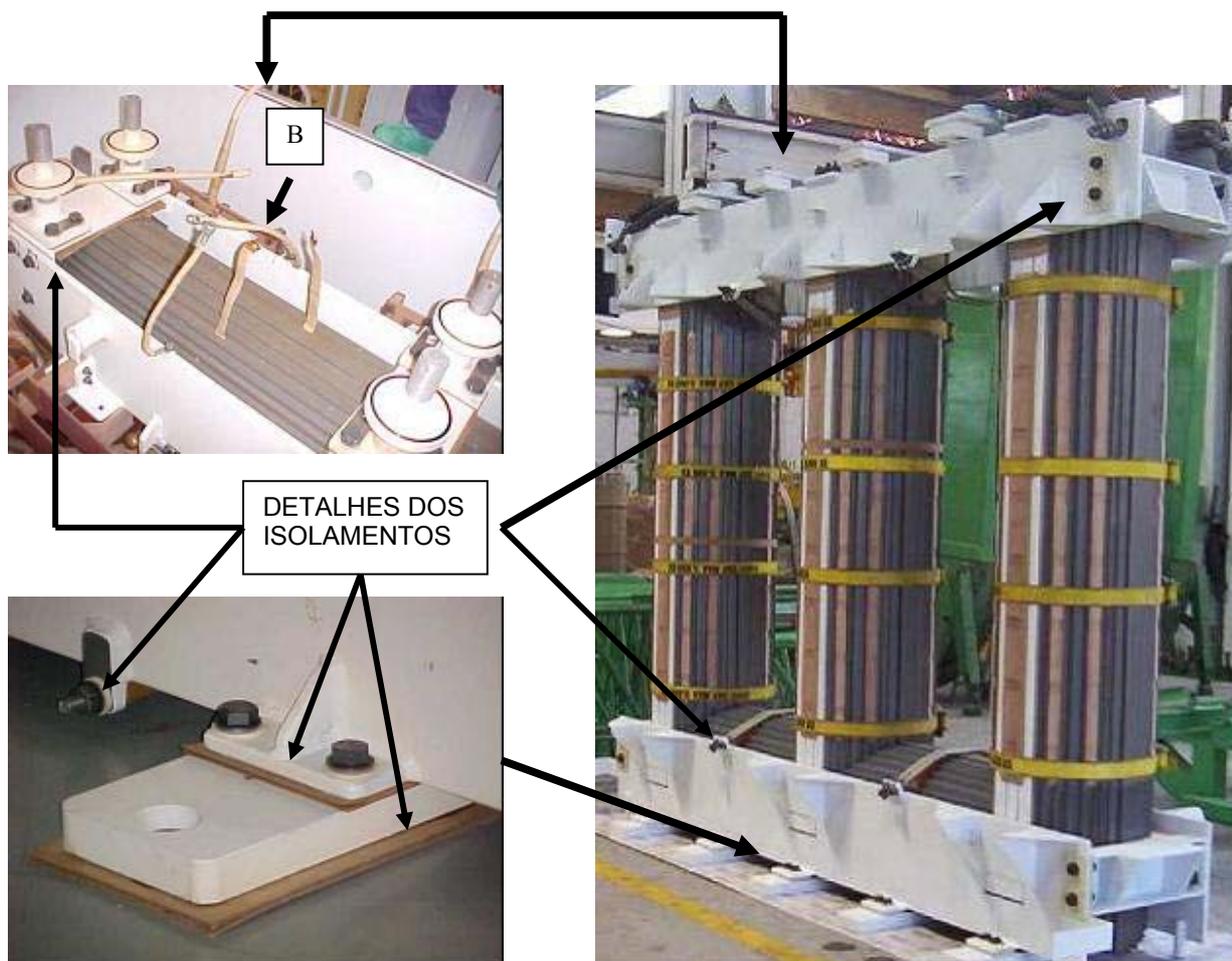
A condição normal é ter-se os tirantes superiores isolados em um dos lados. Com esse ponto isolado somente na parte superior, a armadura forma eletricamente o que se chama de circuito em “U”. Como é possível verificar na figura 4, tem-se vários tirantes na parte superior, se o isolamento de um desses tirantes se rompesse não era possível fazer a confirmação dessa falha através de ensaios (continuidade e/o isolamento). Essa condição acaba por impossibilitar qualquer teste de verificação, mesmo em transformadores novos. Para esses, a verificação deveria ser feita durante a fabricação, antes da colocação da parte ativa no tanque.

FIGURA 4 – Detalhes dos isolamentos dos tirantes e sapatas.

A armadura foi também isolada totalmente do tanque, as travessas inferiores (sapatas) isoladas do fundo do tanque, como também os pontos de fixação na parte superior, conforme mostram os detalhes da figura 4.

O detalhe “B” da figura 4 mostra os pontos onde são conectadas as cordoalhas de aterramento do núcleo e armaduras.

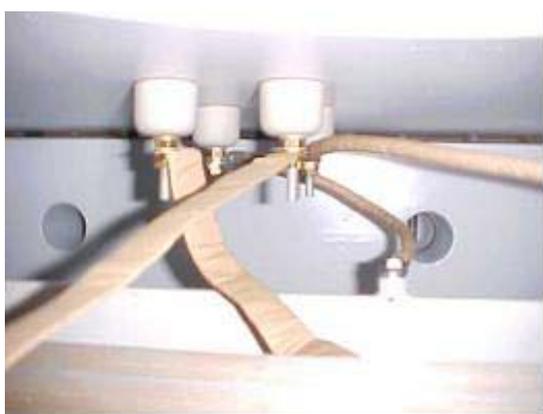
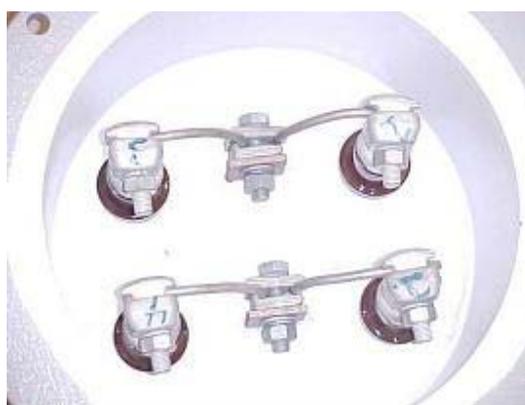
FIGURA 5 – Ligação interna das cordoalhas de aterramento às buchas de passagem e o aterramento dos dois lados do núcleo e dos dois lados da armadura externa ao transformador (caixa própria).

A figura 5 mostra a conexão das cordoalhas de aterramento às buchas de passagem (conexão interna ao transformador). O projeto prevê janela de inspeção próxima a esse ponto, para possibilitar acesso fácil a esses pontos de aterramento.

A figura 5 mostra também a conexão externa ao transformador, onde são aterrados os quatro pontos (se houver mais de um canal de óleo no núcleo, têm-se mais pontos de aterramentos externos).

O acesso externo possibilita a realização de ensaios de forma fácil e rápida possibilitando verificar se houve danos aos isolamentos do núcleo e armadura.
