**SNPTEE
SEMINÁRIO NACIONAL
DE PRODUÇÃO E
TRANSMISSÃO DE
ENERGIA ELÉTRICA**

GTL 32
14 a 17 Outubro de 2007
Rio de Janeiro - RJ

**ESTRUTURA PARA AVALIAÇÃO DA CONFORMIDADE DOS SISTEMAS ÓPTICOS DE TRANSMISSÃO DE
DADOS UTILIZADOS EM TRANSMISSÃO DE ENERGIA ELÉTRICA NAS CONDIÇÕES AMAZÔNICAS**

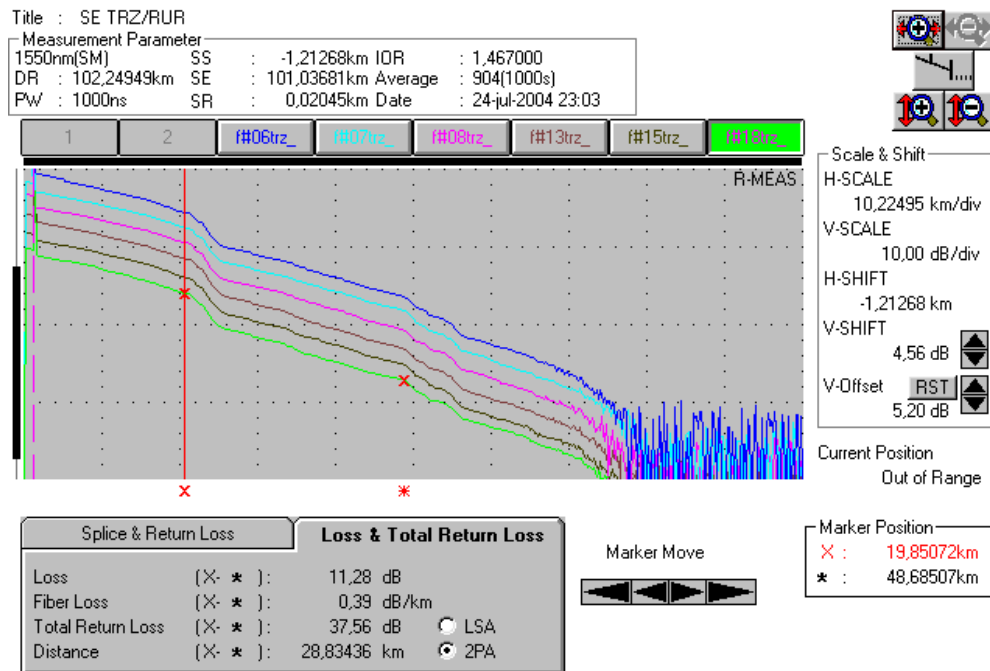
FIGURA 3 - Curvas de atenuação obtidas com OTDR

- O anel mostrado na Figura 2 é apenas lógico, pois a rota principal e a reserva utilizam fibras ópticas do mesmo cabo OPGW. O projeto inicial considera apenas a redundância de equipamentos, não de cabos OPGW.
- Os cabos OPGW, no trecho entre Altamira e Rurópolis, apresentam aumentos de atenuação, comprometendo o desempenho do sistema de transmissão (Figura 3). Várias fibras ópticas precisaram ser substituídas, na busca de menores atenuações.

Para que ela passe a apresentar as condições desejáveis de operação, as quais deverão ser monitoradas e mantidas pela manutenção preventiva, será necessária a troca de todos os lances de cabos OPGW com problemas de aumento de atenuação e o reparo dos amplificadores, com a reposição dos retirados da rota reserva. Uma vez realizada esta ação corretiva, deverão ser executados os procedimentos aplicáveis descritos no programa de manutenção preventiva proposto neste projeto para a manutenção da rede de cabos OPGW no estado normal de operação.

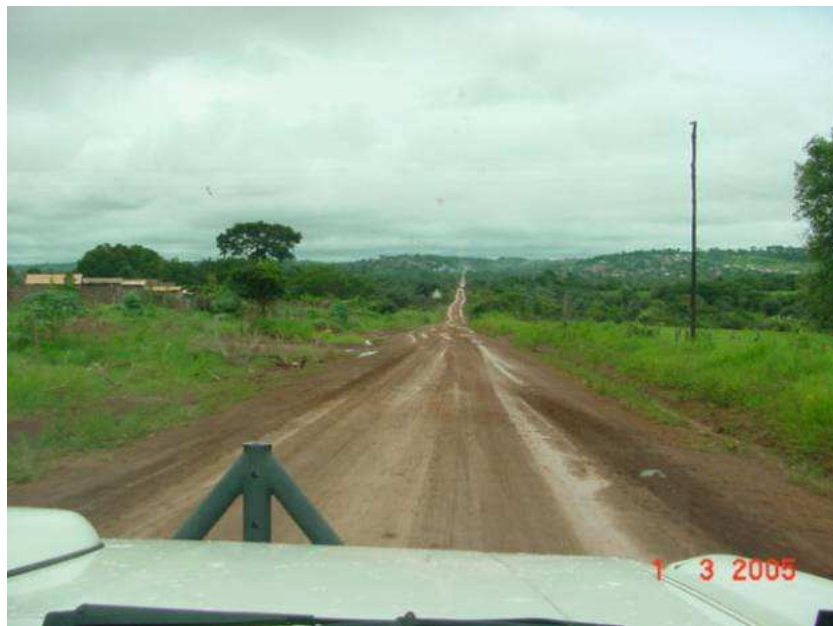
FIGURA 4 - Trecho da rodovia Transamazônica, próximo a Altamira

- Os amplificadores apresentaram queda em seus desempenhos, não atingindo mais as potências nominais. Vários foram enviados para manutenção, sendo que não existe número suficiente de amplificadores para ativar a rota reserva.
- As grandes distâncias a serem percorridas e as dificuldades apresentadas para o tráfego na Transamazônica dificultam os trabalhos de manutenção da rota (Figura 4).

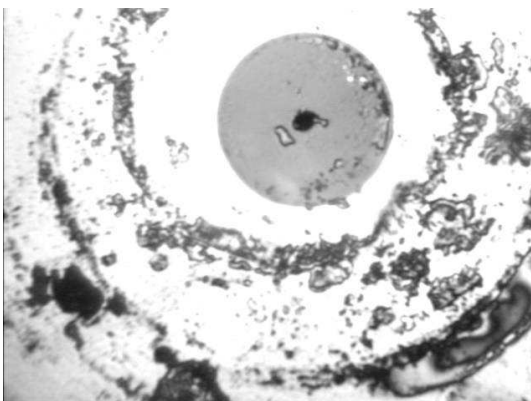
Figura 6 – (a)

Os valores de potência medidos nas saídas dos amplificadores foram bastante inferiores aos valores nominais, por exemplo: o TPA para Pacajá apresentou uma potência de saída igual a 9,1 dBm, quando o esperado era 17 dBm.

Verificando com o microscópio a superfície de seu conector de saída, foi observado que ela se apresentava bastante suja e com uma mancha negra sobre o núcleo da fibra óptica, conforme a Figura 6A. Mesmo após a limpeza (Figura 6B), a mancha preta se manteve no centro da fibra óptica. Esta mancha é resultado da queima de material orgânico pela ação da luz amplificada. Este material é queimado e bloqueia a passagem da luz, absorvendo mais energia e fazendo com que se propague uma trinca para o interior da fibra óptica. Esta é uma das principais causas da queda do desempenho dos amplificadores.

FIGURA 6 - Superfície do conector do amplificador TPA para Pacajá (A) após ser retirado e (B) após a limpeza

O primeiro passo para se reparar os amplificadores é a análise de seus conectores com um microscópio. Caso haja sinais de degradação, realizar suas trocas por novos, sempre tomando os devidos cuidados para manter a limpeza necessária.

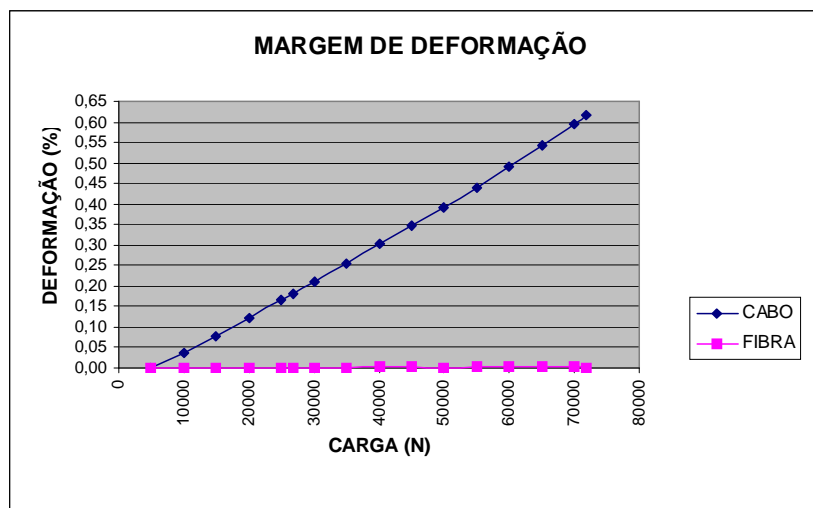
FIGURA 8 - Resultado do ensaio de tração

- Ensaio de tração do cabo. É realizado tracionando-se o cabo com força crescente, medindo-se a deformação das fibras ópticas (Figura 7). O objetivo deste ensaio é verificar se há aumento de atenuação das fibras ópticas com a tração do cabo e qual é a deformação do cabo a partir da qual se inicia a deformação nas fibras ópticas (margem de deformação). Desta forma, pode-se saber se nas condições de instalação as fibras ópticas estarão protegidas ou sofrerão algum dano. No ensaio de tração do cabo não houve deformação mensurável das fibras ópticas até a carga de 80% da RMC do cabo (Figura 8).

- Os resultados dos ensaios de tração e de torção revelaram baixa vinculação entre o tubo de alumínio e o núcleo óptico do cabo OPGW. Isto, em campo, pode levar ao que se chama de efeito pistão, que é o deslocamento do núcleo óptico em relação ao tubo de proteção dentro dos conjuntos de emendas, devido a dilatações e contrações térmicas. Este deslocamento pode levar a aumentos de atenuação e, até mesmo, ao rompimento de fibras ópticas.

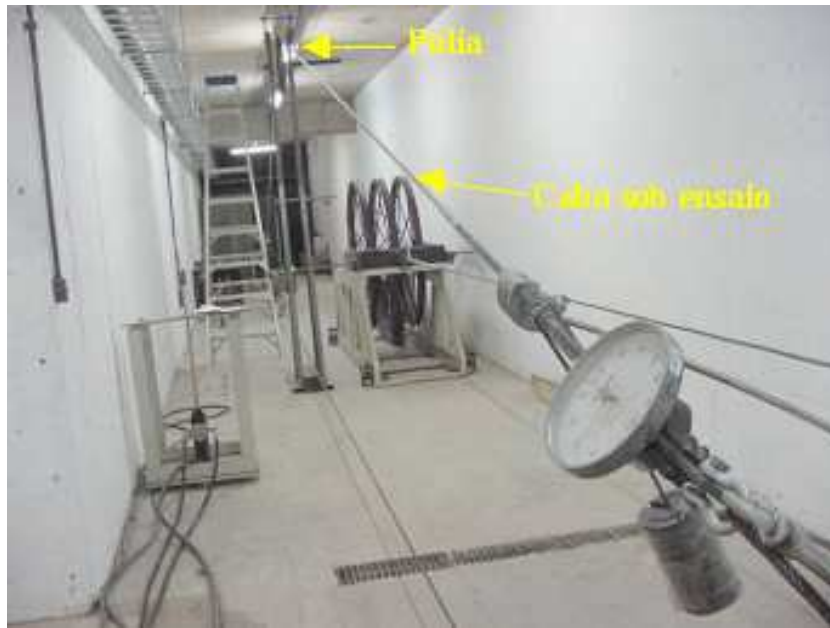
FIGURA 9 - Ensaio de puxamento pela polia

- Ensaio de puxamento pela polia. É realizado conforme ilustrado na Figura 9 e tem por objetivo simular as condições de lançamento do cabo OPGW, passando pelas bandolas, para verificar seu comportamento óptico e mecânico nestas condições. Neste ensaio embora não tenham ocorrido variações de atenuação

significativas, o tubo de proteção das unidades básicas apresentou deformações superiores aos 10% especificados, chegando a 14,63%.
