**XX SNPTEE
SEMINÁRIO NACIONAL
DE PRODUÇÃO E
TRANSMISSÃO DE
ENERGIA ELÉTRICA**

GRUPO DE ESTUDOS DE DESEMPENHO DE SISTEMAS ELÉTRICOS - GDS

Estudo de Coordenação do Isolamento baseado em Sobretensões Provocadas por Aplicação e Eliminação de Defeitos, e sua Relação com Chuvas Intensas

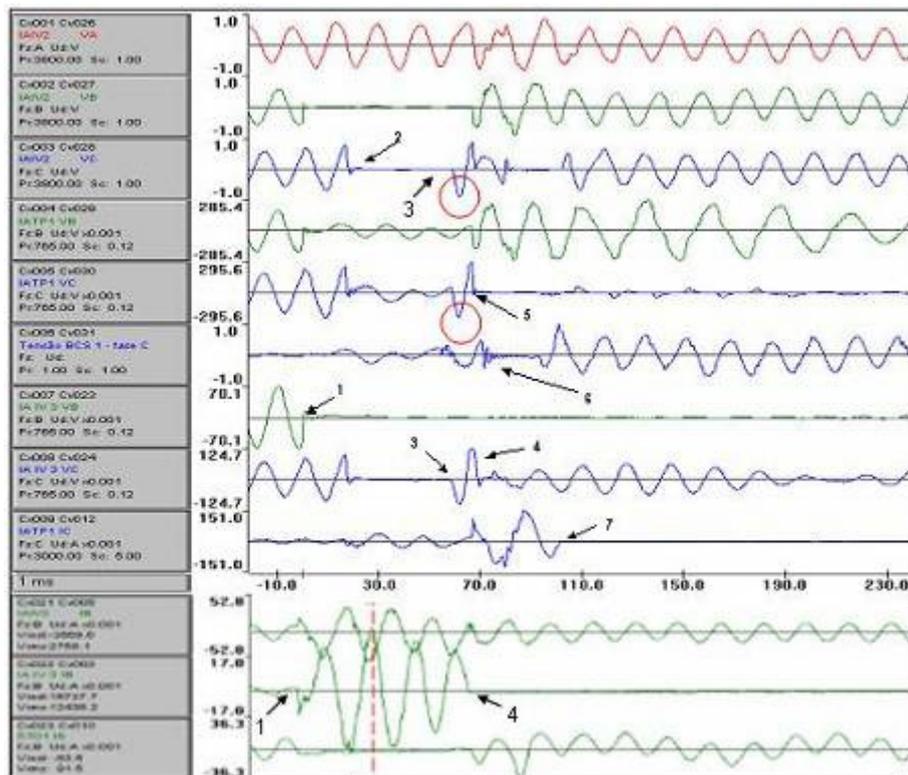
A Figura 2 mostra os oscilogramas com as medições de tensões e correntes durante o distúrbio. O primeiro defeito monofásico ocorreu na LT Itaberá-Ivaiporã (IAIV3), provavelmente causado por uma descarga atmosférica. Após 18 ms, um novo defeito em uma das fases sãs ocorreu no isolador de um dos barramentos da subestação. A eliminação destes dois curtos-circuitos também causou outros defeitos.

Figura 2 – Oscilogramas de tensões e correntes medidas no campo durante o distúrbio

1. T_0 : Curto-circuito na fase B da LT IAIV3, na segunda torre;
2. $T_0 + 18$ ms: Curto-circuito na fase C da barra B;
3. $T_0 + 56,4$ ms: Início da abertura dos disjuntores da barra B (fase A);
4. $T_0 + 58,7$ ms: Início da abertura dos disjuntores da LT IAIV3 (fase A);
5. $T_0 + 67,9$ ms: Curto-circuito na fase C da LT IATP1, na segunda torre;
6. $T_0 + 75$ ms: Disparo do gap do BCS-1, fase C;
7. $T_0 + 92$ ms: Início da abertura dos disjuntores da LT IATP1.

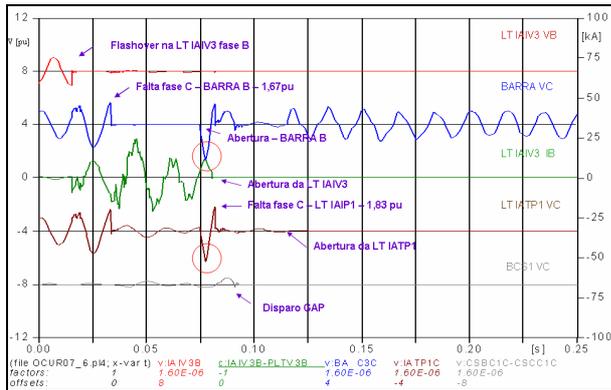
As Figuras 3 e 4 mostram os resultados de duas simulações, considerando ou não a presença dos pára-raios de ZnO na subestação. Quando comparadas com os oscilogramas mostrados na Figura 2, pode-se observar que houve a atuação dos pára-raios de forma satisfatória. A Tabela 1 apresenta os valores das sobretensões obtidos na medição de campo e nas simulações com e sem pára-raios, no instante de maior atuação dos pára-raios, indicado com um círculo vermelho nas Figuras 2 a 4.

Figura 3 – Resultado da simulação sem pára-raios.

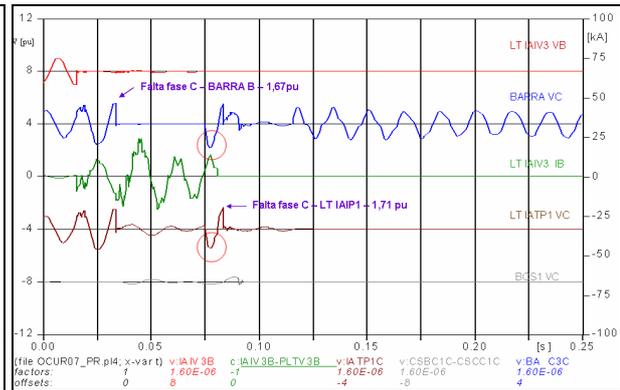
Figura 4 – Resultados da simulação com pára-raios.

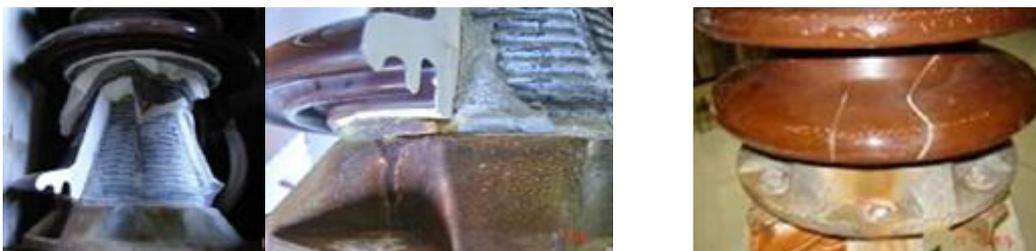
- seção superior A1: esta coluna teve a seção inferior quebrada durante a ocorrência de 2007 (figura A.2);
- coluna B1: retirada de serviço (20 anos) com trincas na primeira saia da seção inferior (figura A.2);
- coluna A2: 20 anos em serviço, sem trincas visíveis;
- coluna B2: Nunca utilizado, armazenado durante 20 anos.

Figura A.2 – Seção inferior da coluna A1 com primeira saia quebrada e trincas na seção da coluna B1.

As medições de resistência para cada saia foram na faixa de 2,5 GΩ a 5,0 GΩ, exceto para as saias com trincas, cujas medições deram na faixa de 200 kΩ a 800 kΩ. Entretanto, como as trincas só aparecem na primeira saia, isto não justificaria uma redução significativa da suportabilidade dielétrica, como pode ser visto na Figura A.3, apesar da simplicidade do ensaio realizado. Mas esta condição pode levar a falhas mecânicas da coluna de isoladores.

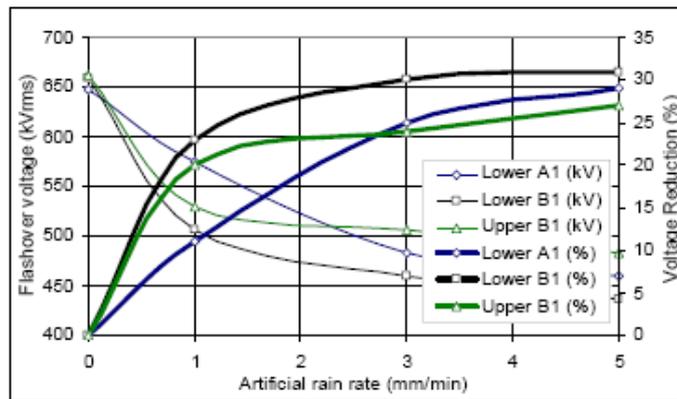
Figura A.3 – Redução da suportabilidade nos ensaios das seções dos isoladores A1 e B1.

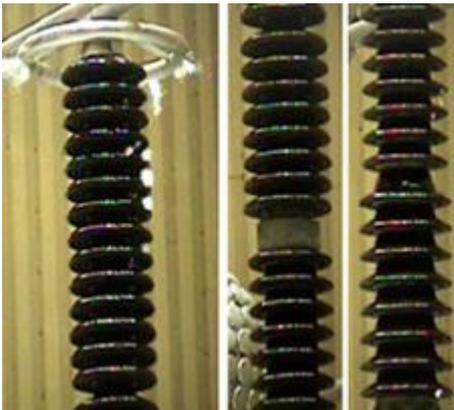
As imagens obtidas com uma câmera UV são muito interessantes para mostrar o processo de descarga ao longo da coluna de isoladores. É possível ver que as atividades de descarga são mais concentradas na parte superior do isolador e que aumentam consideravelmente com o aumento da precipitação da chuva artificial. As Figuras A.4 a A.6 mostram o isolador B2 durante os ensaios com chuva de 1, 3 e 5 mm/min, para uma mesma tensão aplicada de 750 kV_{rms}.

Figura A.4 – Coluna B2; 750 kV_{rms}; 1mm/min

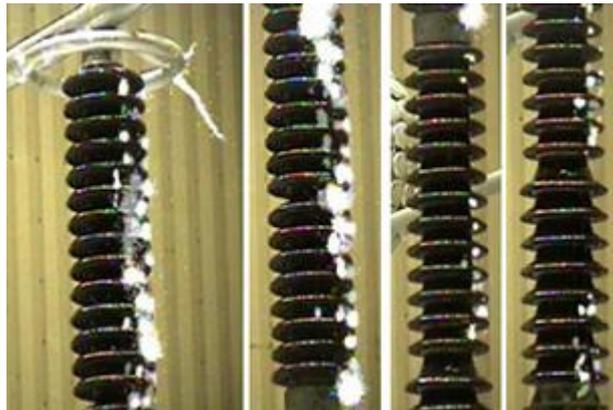
Figura A.5 – Coluna B2; 750 kV_{rms}; 3 mm/min

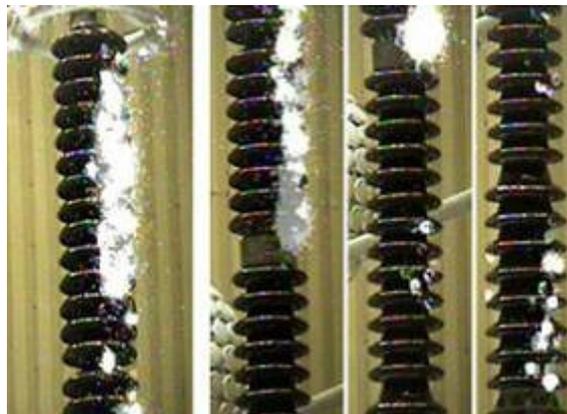
Figura A.6 – Coluna B2; 750 kV_{rms}; 5 mm/min
