**XX SNPTEE  
SEMINÁRIO NACIONAL  
DE PRODUÇÃO E  
TRANSMISSÃO DE  
ENERGIA ELÉTRICA**

## **Estudos para Prevenção do Mexilhão Dourado – Uma parceria entre FURNAS, ITAIPÚ e ELETRONUCLEAR**

**MARIA JOSÉ DA C. SAAD(1)<sup>(\*)</sup>  
FURNAS CENTRAIS ELÉTRICAS SA**

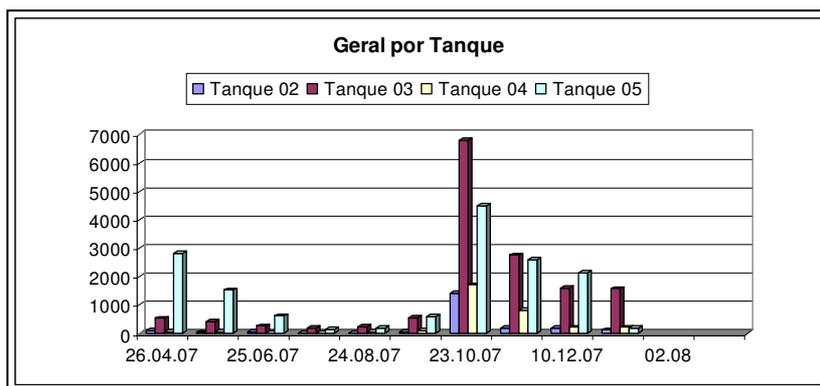
- Contagem de indivíduos - Abaixo estão os dados referentes à adesão dos MD's até o mês de março de 2008, data final dos testes com os tanques rede. Os tanques revestidos com a tinta anti incrustante são os tanques 02 e 04 e os de comparação são os tanques 03 e 05.

Figura 1 – Contagem geral de indivíduos por tanque
