**XX SNPTEE  
SEMINÁRIO NACIONAL  
DE PRODUÇÃO E  
TRANSMISSÃO DE  
ENERGIA ELÉTRICA**

#### **MONITORAMENTO ON-LINE DE DESCARGAS PARCIAIS NA SIG DE ITAIPU (NECESSIDADE, ESPECIFICAÇÃO, IMPLEMENTAÇÃO E CASOS JÁ DETECTADOS)**

**José Guilherme Rodrigues Filho (\*)  
ITAIPU BINACIONAL**

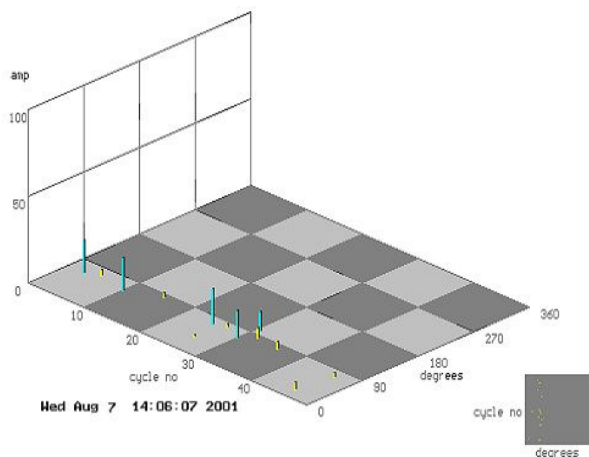
Durante inspeção com unidade portátil da DMS foi detectado a ocorrência de DP na fase S do disjuntor 85L02, com características de partícula no invólucro (ocorrência no semi-ciclo positivo) Figura 7 abaixo. O diagnóstico foi confirmado pela inspeção realizada, Figura 8. Com a retirada das partículas foi eliminado o risco de um flash-over e o sinal de DP foi normalizado.

FIGURA 7 – Tela apresentando DP

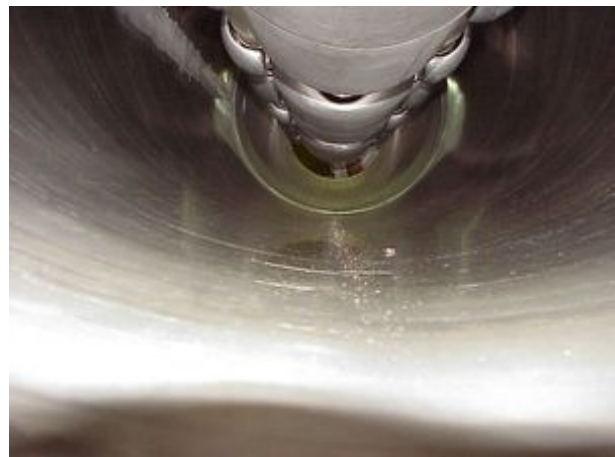
FIGURA 8 – Partículas na parte inferior do invólucro

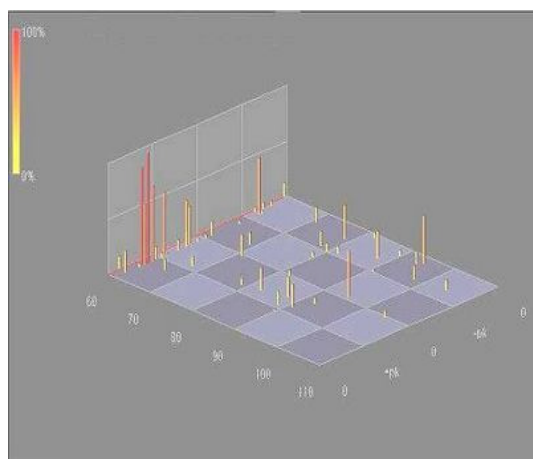
O sistema on-line detectou que após operações (abertura e fechamento), durante alguns segundos persistiam atividades de DP, Figura 9, na fase A do disjuntor 06U16 tendo como diagnóstico partículas. O diagnóstico foi confirmado pela inspeção realizada, Figura 10. Com a retirada das partículas foi eliminado o risco de um flash-over e o sinal de DP foi normalizado.

FIGURA 9 – Tela com DPs após operação

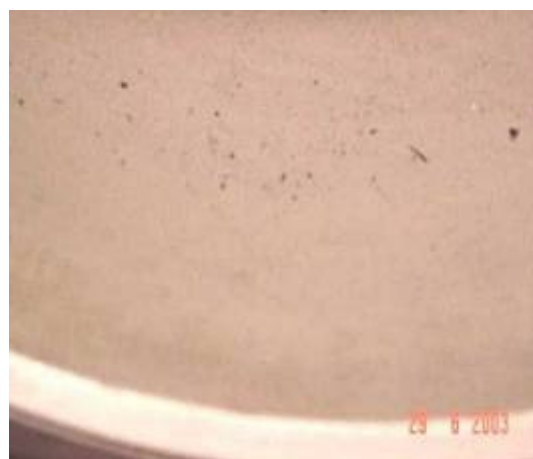
FIGURA 10 – Partículas na parte inferior do invólucro

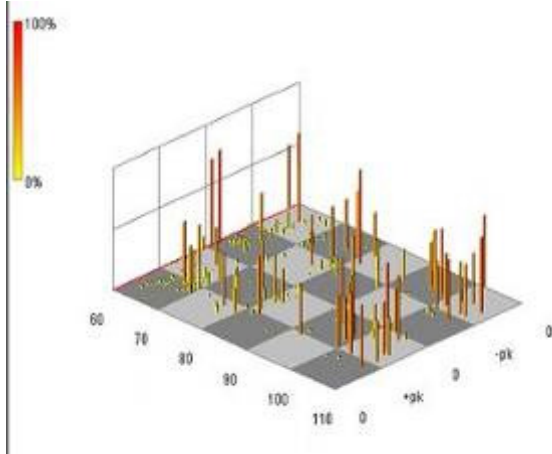
De forma idêntica ao item 4.2, o sistema detectou a existência de DP após operações de abertura e fechamento do disjuntor 86LI2. Ver Figuras 11 e 12 respectivamente com a tela do sistema com a distribuição das DP's e as partículas encontradas ao fundo do invólucro do disjuntor durante inspeção.

FIGURA 11 – Tela com DP's após operação

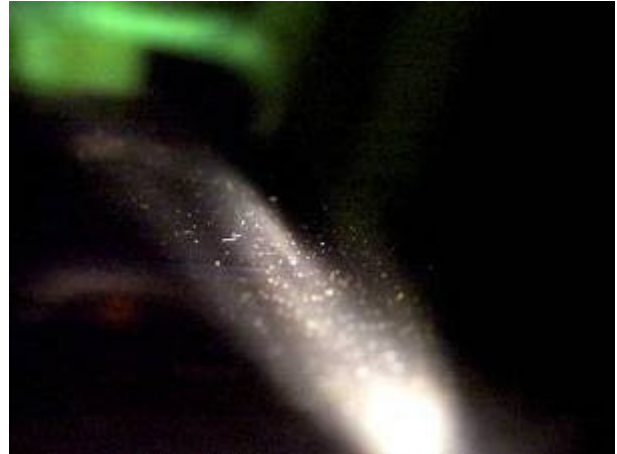
FIGURA 12 – Partículas na parte inferior do invólucro

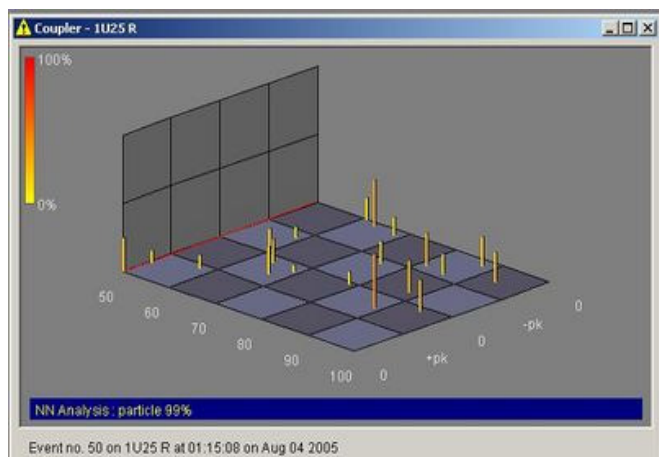
O sistema on-line detectou a ocorrência de Descargas Parciais de baixa intensidade mas de forma contínua na fase R do Disjuntor 05U09 fase R, tendo como diagnóstico pela ferramenta de redes neurais, Figura 13, partículas.

FIGURA 13 – Tela com DP's e Diagnóstico

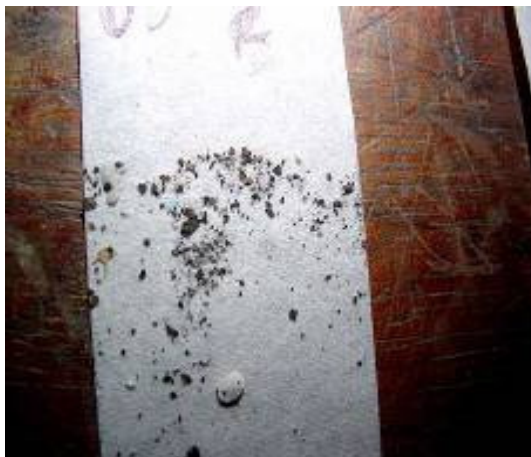
A inspeção constatou a existência tanto de partículas oriundas da erosão dos contatos de arco(metal) e do bocal isolante (teflon) Figura 14, como também um pequeno filete de rosca em alumínio, Figura 15.

FIGURA 14 – Partículas metálicas e teflon

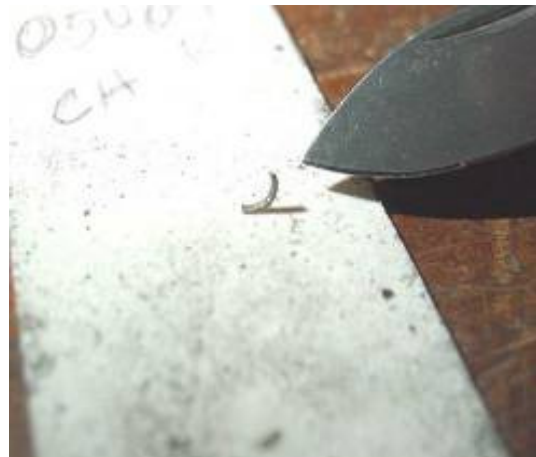
FIGURA 15 – Filete de rosca em alumínio

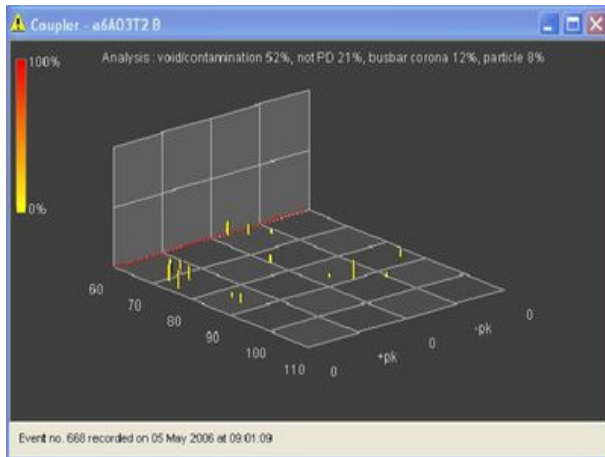
Dois sensores instalados em chaves de aterramento próximas ao Pára-raios de barra A34-T1 fase T passaram a indicar o mesmo sinal de DP, porém com intensidades diferentes, Figuras 16 e 17.

FIGURA 16 – Sinal captado pelo sensor mais distante

O pára-raios foi substituído e aguardamos instruções do fabricante para uma inspeção interna. Após substituição o sinal foi normalizado.

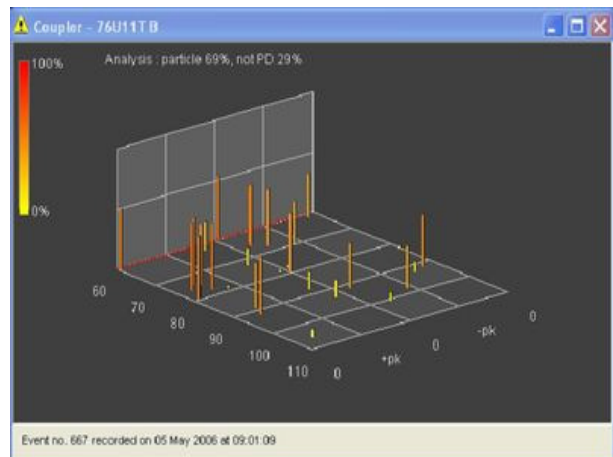
FIGURA 17 – Sinal captado pelo sensor mais próximo

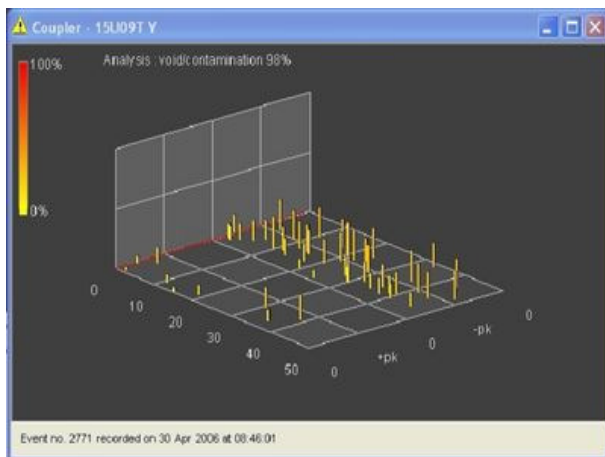
O sistema on-line detectou Descargas Parciais de média intensidade e de forma contínua, Figura 18, no sensor da chave seccionadora 55U9A. O diagnóstico pela ferramenta de redes neurais indicava “void” (bolha) pelo padrão das descargas. Foi realizada uma primeira inspeção e limpeza através do flange de acesso ao compartimento da seccionadora, porém não foi identificado nesta oportunidade, a origem das descargas. Após reenergizado o sinal continuou como antes. Decidiu-se então por realizar uma segunda inspeção, desta vez com desmontagem da chave. Identificou-se então, por inspeção visual do isolador de resina, a existência uma bolha com diâmetro aproximado de 3mm na superfície do isolador, Figura 19.

FIGURA 18 – Sinal de DP na seccionadora 55U9A

O isolador foi substituído e após reenergizado o sinal foi normalizado.

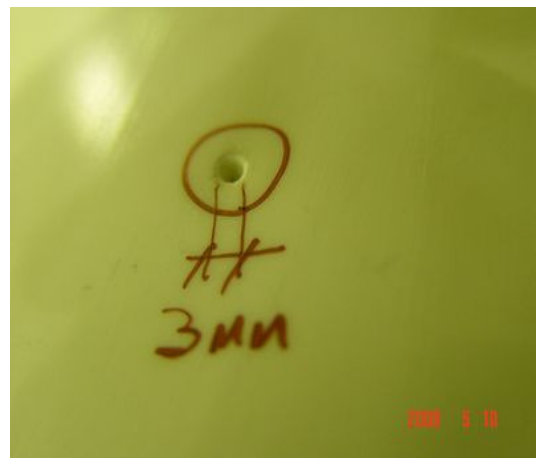
FIGURA 19 – Bolha de 3mm no isolador

Ficou porém uma questão de que as carbonizações encontradas ao redor da bolha de 3mm na superfície do isolador, Figura 19, não pareciam ser compatíveis com o sinal de DP detectado, seriam insuficientes para um sinal tão forte.

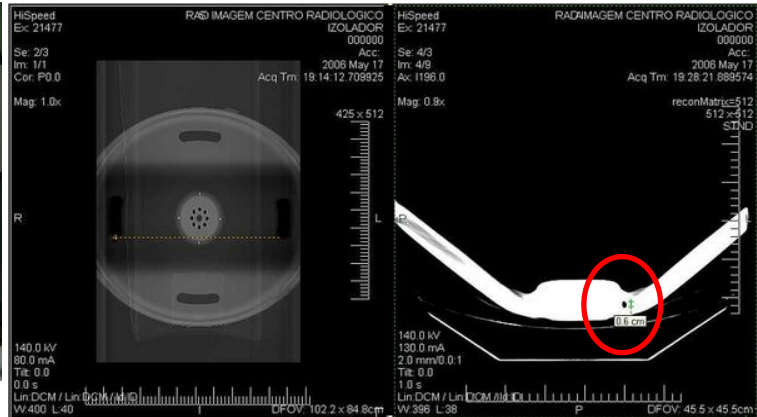
Conseguiu-se então junto ao Hospital de Itaipu, utilizar o aparelho de Tomografia por RX Helicoidal, Figura 20, para fazer uma varredura por imagem radiográfica da estrutura do isolador. Nesta inspeção foi identificada uma bolha interna com diâmetro de 0,6cm, Figura 21, sendo esta pela dimensão e por estar mais próxima ao condutor central, mais compatível com o nível de descargas detectado.

FIGURA 21 – Imagens radiográficas obtidas do isolador
