**XX Seminário Nacional de Distribuição de Energia Elétrica
SENDI 2012 - 22 a 26 de outubro
Rio de Janeiro - RJ - Brasil**

Dilney C. Bitencourt P. Jr	Rafael Paulo dos Santos
CELESC Distribuição S.A.	CELESC Distribuição S.A.
dilneybp@celesc.com.br	rafaelps@celesc.com.br

Monitoramento por Emissão Acústica para Avaliação e Diagnósticos de Transformadores da Celesc Distribuição.

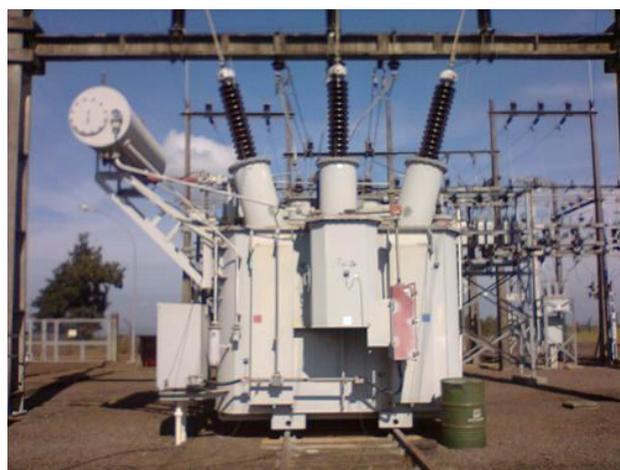
Figura 4 – Equipamento Analisado.

O equipamento monitorado, mostrado na Figura 4, através das análises cromatográficas dos gases dissolvidos no óleo, começou a apresentar crescimento de etileno e metano acompanhado de pequenas quantidades de hidrogênio e etano, sendo um indicativo de aquecimento do óleo sem a presença de celulose.

Uma hipótese levantada foi de que o comutador sem carga da baixa tensão do transformador estaria apresentando problema de mau contato, gerando os gases encontrados na análise. Então, foi solicitado para a

operação um desligamento do equipamento para que fossem realizados ensaios elétricos. Desta forma, esperava-se que os ensaios de resistência dos enrolamentos da baixa tensão apresentassem alguma discrepância de valores com relação aos ensaios de recebimento. Mas nada foi encontrado, nenhum indicativo de que o problema de aquecimento fosse realmente no comutador sem carga do transformador.

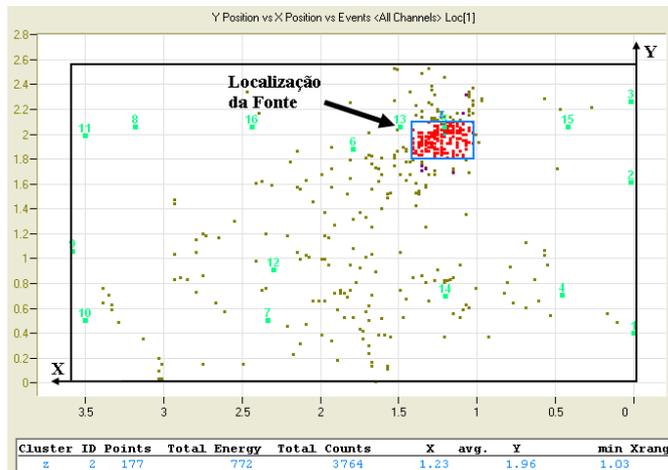
Figura 5 – Localização da Fonte.

Um monitoramento do transformador pelo método de emissão acústica foi executado. O ensaio foi realizado por um período de aproximadamente 24 horas utilizando-se 16 sensores. Ao final do monitoramento foi possível ver uma concentração de eventos em uma região do transformador conforme mostra a figura abaixo.

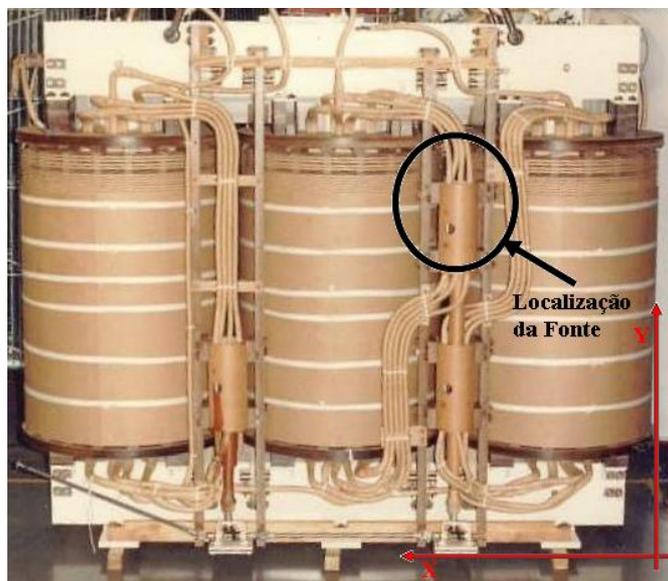
Figura 6 – Foto interna do Transformador.

Através de uma informação muito importante, adquirida por meio de uma foto tirada durante a montagem em fábrica do transformador, constatou-se que a concentração de ruído presente no transformador realmente era proveniente do comutador sem carga da fase 2 da baixa tensão, conforme mostra a Figura 6.

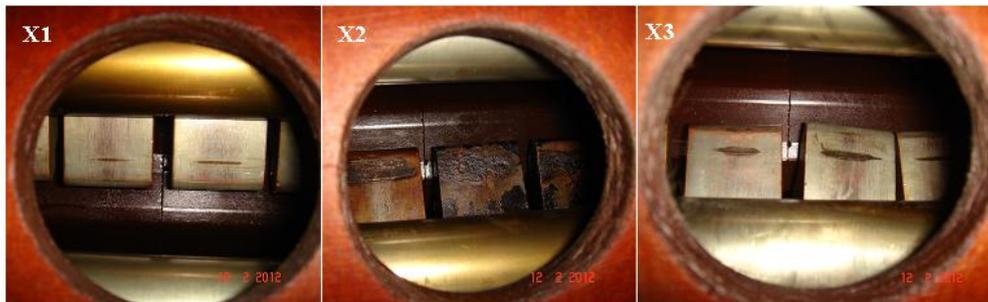
Figura 7 – Comparação entre os contatos da chave comutadora.

Diante das evidências de a geração de gases serem devido aos contatos do comutador de baixa tensão, foi programada a retirada do transformador de serviço para que fosse feita uma manutenção corretiva. Desta forma, foi decidido pela retirada das chaves comutadoras da baixa tensão, deixando o transformador com a relação de transformação fixa. O equipamento foi levado para oficina e o serviço foi acompanhado sendo possível validar o ensaio de monitoramento por emissão acústica conforme fotos abaixo.

Após a intervenção, onde foram retiradas as chaves comutadoras, o transformador foi colocado novamente em funcionamento, operando até o momento normalmente, sem apresentar geração de gases que indicassem a presença de algum defeito.

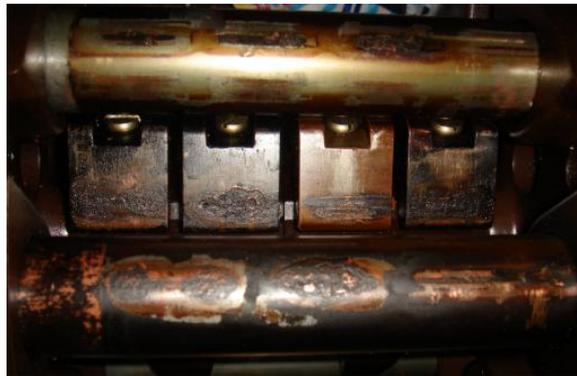
Figura 8 – Detalha do contato da fase X2.

A foto abaixo mostra com mais detalhe o mau contato que havia no comutador de tap sem carga da fase 2 da baixa tensão.

Ficou evidente, através das fotos, que caso o transformador continuasse em serviço, este problema poderia evoluir para uma falha catastrófica. Desta forma, através da análise por emissão acústica, foi possível precisar a localização do defeito e determinar que o mesmo fosse de fácil solução.

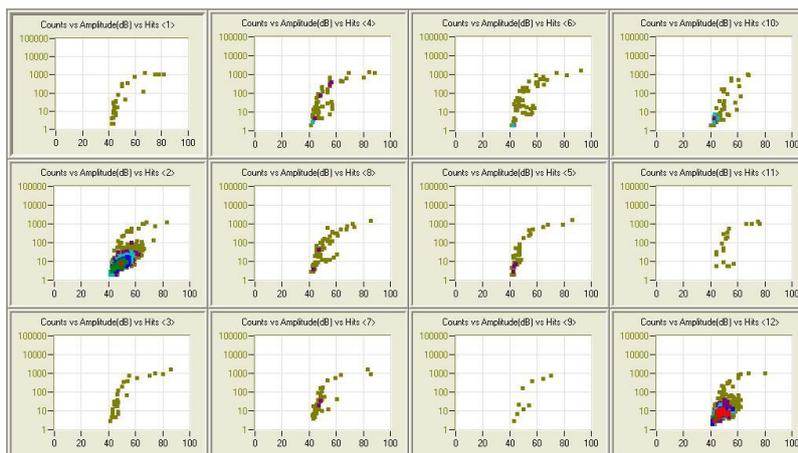
Figura 9 – Concentração de ruído por canal.

Após o final do reparo, os ensaios de rotina apresentaram valores satisfatórios, não evidenciando nenhum defeito. Com o objetivo de investigar melhor a falha encontrada em campo, foi solicitado que os ensaios com tensão de 100% da tensão nominal em 60Hz por um período de 6 horas, 112,5% tensão nominal em 240Hz com medição de descargas parciais por 2 horas e o ensaio de elevação de temperatura fossem realizados juntamente com o monitoramento por emissão acústica. Nos dois primeiros ensaios, apareceu ruído em apenas dois sensores, localizados na parte superior do transformador, mas no ensaio de elevação de temperatura, todos os canais captaram ruídos, com concentração maior nos canais 2 e 12 localizados no topo do transformador, e com intensidades elevadas, chegando a picos de 80dB, conforme mostra Figura 9.

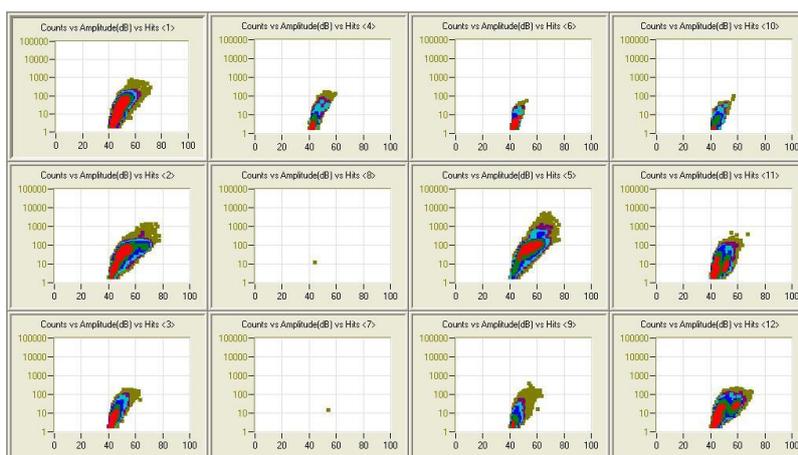
Figura 10 – Aumento do nível de ruído.

Diante das evidências de ruídos excessivos, foi solicitado que os ensaios com emissão acústica fossem repetidos, agora com sobre tensão de 110% 60Hz e ensaio de sobre corrente de 120%. Os sensores foram realocados para próximo dos canais que captaram maior concentração de ruído, inclusive, alguns sensores foram colocados na tampa do transformador. Nestas configurações de ensaio, os níveis de ruído aumentaram muito, conforme Figura abaixo. Logo em seguida, antes do término do ensaio, o transformador queimou.

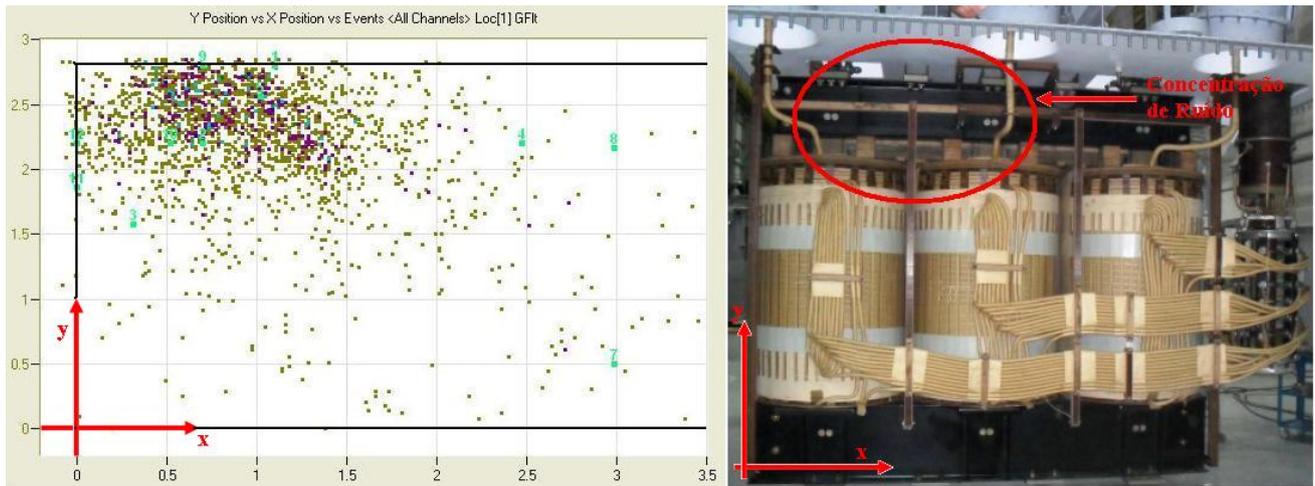
Figura 11 – Localização e foto da parte ativa.

possível observar na figura abaixo. Com a nova configuração de sensores, vários eventos foram localizados na parte superior do transformador entre as fases 2 e 3, mas de forma muito dispersa, como verificado na Figura 11, não sendo possível localizar o defeito sem uma inspeção.

Nos casos onde a fonte de ruído pode estar dentro da bobina, torna-se muito difícil as ondas acústicas geradas pela fonte, chegarem até o tanque do transformador. Outro agravante é a velocidade que se utiliza na configuração do sistema. Considera-se somente a velocidade de propagação da onda no óleo, mas o sinal tem que passar por diversas barreiras, distorcendo estes valores, não permitindo localizar de forma correta.

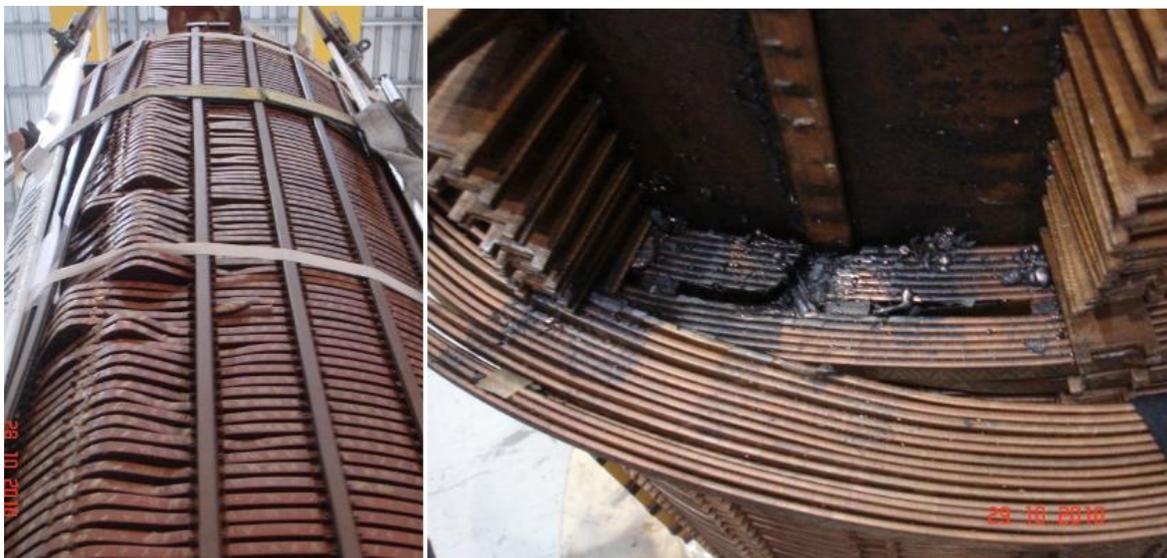
Figura 12 – Detalhe do defeito encontrado.

O transformador foi aberto novamente para uma nova inspeção, ainda mais detalhada, incluindo o desmonte das bobinas. Constatou-se um curto entre condutores da mesma espira, conforme Figura 12. Neste caso, como os caminhos de circulação de óleo da bobina levavam para o topo da bobina os eventos foram localizados nesta região, como mostra a figura acima.
