# Otimização de Processos de Inspeção e Retratamento de Postes de Madeira em Serviço em Linhas de Distribuição de Energia Elétrica

Marçal Pires<sup>1</sup>, Berenice. A. Dedavid<sup>1</sup>, Marcos Cruz<sup>2</sup>, Flavio L. Vidor<sup>1</sup>, Adriano Gabiatti<sup>2</sup>, Pedro Montani<sup>2</sup>, Andre Bartholomeu<sup>3</sup>

Informações sobre o Projeto de P&D: Otimização de Processos de Retratamento e Controle de Postes de Madeira Utilizados em Redes de Energia Elétrica - Fase III; AES Sul; PUCRS; 'ciclo no qual o projeto foi aprovado e executado'; 'Investimento R\$ 1.893.511,25'.

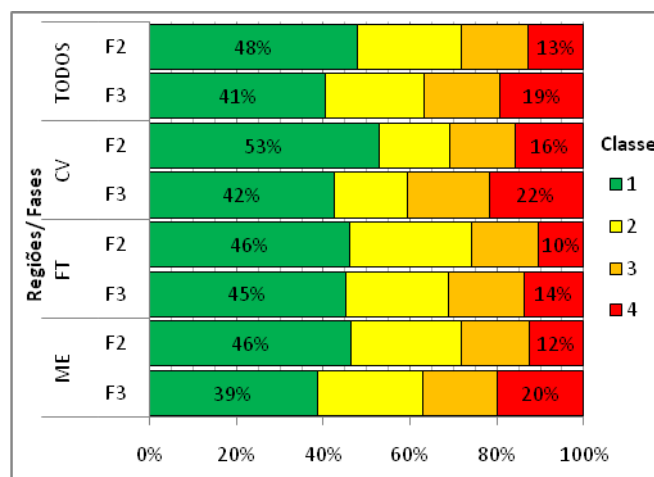
Figura 4 – Estado de conservação dos postes em serviço entre as inspeções da Fase 2 (F2) e Fase 3 (F3).

Os resultados das inspeções periódicas indicaram que a maioria dos postes em serviço (63%) apresenta-se em bom estado de conservação (Classes 1 e 2), entretanto é também expressiva a quantidade de postes necessitando substituição (19%, Classe 4). Observou-se também grande variabilidade entre as regiões inspecionadas (Figura 4). Na comparação com a inspeção anterior (Fase 2) observa-se uma redução do percentual de postes Classe 1 em todas as regiões com o aumento esperado de postes Classe 4 em especial na região metropolitana (+8%). Esses dados sugerem um ritmo acelerado de deterioração do estado de conservação dos postes de madeira. Cabe destacar ainda que a substituição dessas estruturas esta sendo feita num ritmo acelerado (11% em quatro anos, Tab. I) preferencialmente por postes de concreto.

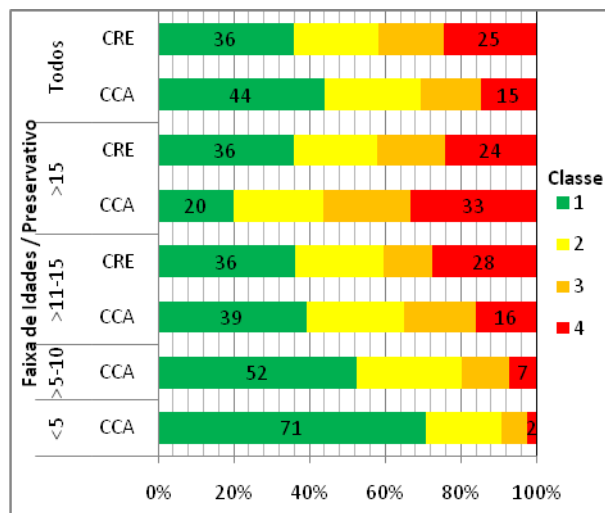
Figura 7. Influência do tipo de tratamento preservativo (CCA e Creosoto) no estado de conservação (Classe) em diferentes faixas de tempo em serviço (idade) dos postes de madeira inspecionados em F3 (com placa de identificação e não substituídos).

Na Figura 7 é mostrada a influencia do tipo de tratamento preservativo no estado de conservação dos postes de madeira e diferentes faixas de idade. Como esperado, observa-se uma diminuição de postes Classe 1, e aumento dos postes classe 4, com a idade dos postes.

No que concerne a influencia do tratamento verifica-se proteção similar do CCA e Creosoto em postes na faixa de idade de 11 a 15 anos.

Comportamento inverso foi observado para postes com mais de 15 anos, para os quais o Creosoto parece ser mais eficiente. Esses resultados foram atribuídos a uma maior toxicidade do Creosoto e conseqüentemente uma melhor ação anti-fúngica. Cabe lembrar que o tempo mínimo de vida útil de um poste de madeira tratada deve ser de 15 anos segundo a NBR 8456 [3].

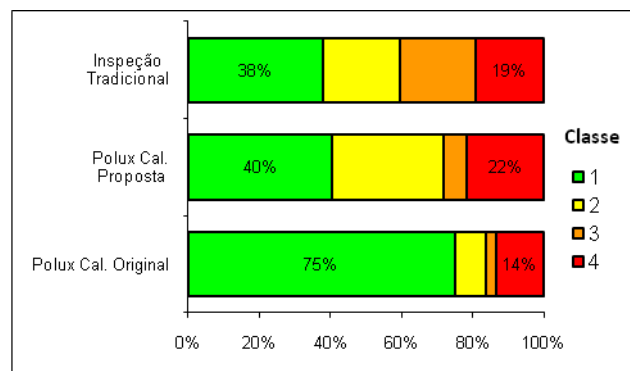
Figura 8 – Comparação entre as inspeções tradicional e instrumental Polux com calibrações original e proposta.

A Figura 8 apresenta a comparação entre as inspeções tradicional e instrumental realizadas em postes em serviço. Verifica-se que a calibração original do equipamento Polux é discordante da inspeção tradicional principalmente na identificação de postes em bom estado de conservação (Classe 1). Foram feitas adaptações no modelo matemático às características do eucalipto brasileiro, e os resultados obtidos indicaram um ajuste mais preciso entre os métodos de inspeção. Cabe destacar que a avaliação instrumental é indicada como um procedimento complementar ao do inspetor, visando reduzir a subjetividade e aumentar o grau de segurança da rede.

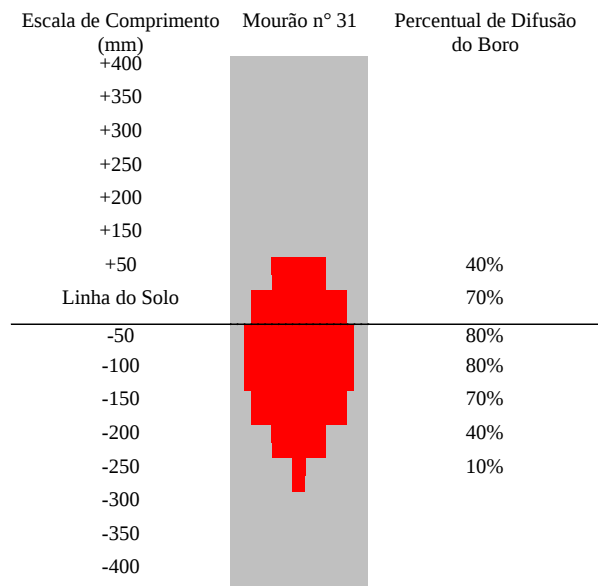
Figura 10 – Perfil de difusão do Boro (análise colorimétrica) em um mourão tratado internamente com Polesaver retirado da área de testes após seis meses.

Verifica-se que nas amostras -1, -2 e -3 localizadas desde a linha do solo até 150 mm abaixo desta linha, houve difusão do Boro em uma porção que varia entre 70% e 80% das peças. Trata-se de uma faixa considerada como crítica para o ataque de agentes decompositores e que desta forma estaria sendo protegida com o produto. Nas amostras -4 e -5 o percentual de difusão cai para 40% e 10%, respectivamente, indicando uma gradativa redução da concentração de preservativo nestas porções, reduzindo-se também a sua proteção contra decomposição.

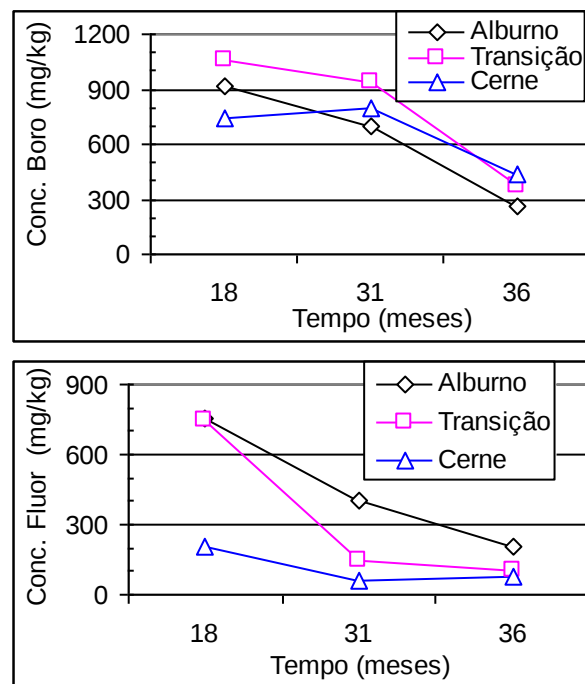
Figura 11 – Perfil de concentrações de Boro e Flúor em discos -2 (-50 a -100 mm abaixo da linha do solo) de mourões área controlada de Barreto tratados com CCA e retratados externamente.

Na Figura 11 são mostrados alguns perfis de concentração Boro e Flúor ao longo do tempo em alguns mourões analisados, amostrados em 18, 31 e 36 meses após o início dos testes.

Esperava-se que as concentrações elevadas de Boro e Flúor fossem verificadas no Alburno (região mais externa) nos mourões retratados com *Bioguard*.

Entretanto, as concentrações elevadas foram verificadas na primeira amostragem (18 meses) na região de transição desses mourões o que indica a difusão do produto da Bandagem para o interior da madeira. Já as concentrações no cerne são semelhantes às encontradas no teste em que foi utilizado somente o retratamento interno (não mostrado) o que descarta problemas com o *Polesaver*. Uma possível causa para a baixa retenção de Boro no alburno pode estar relacionada a problemas de fixação da bandagem ao mourão e/ou a infiltração de água e conseqüente perda do produto por migração no solo adjacente. Os menores teores de Flúor observados também corroboram com a hipótese de perda do material da Bandagem.

Em geral os resultados indicam níveis acima do mínimo recomendado (300 ppm) até 36 meses após a aplicação do produto. Em alguns casos verificou-se queda na concentração de Boro (60%) e Flúor (20%) após 31 meses do início dos testes. Para esses mourões, a presença simultânea de Boro e Flúor mesmo em baixas concentrações pode manter a ação preservante, porém a mesma não deve se estender por um período mais longo indicando a necessidade de um novo retratamento.

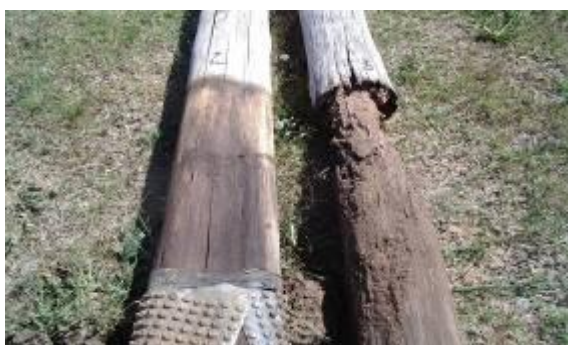
Figura 12 – Imagens de dois mourões com (esquerda) e sem (direita) retratamento externo (*Bioguard*) retirados da Área controlada de Barreto no final do experimento (nov/2005).

Na Figura 5 são mostradas imagens de um mourão retratado com *Bioguard* e outro sem qualquer tratamento ou retratamento. Apesar das limitações do retratamento externo ficou evidenciado que sua presença protege a madeira não tratada do decaimento natural.

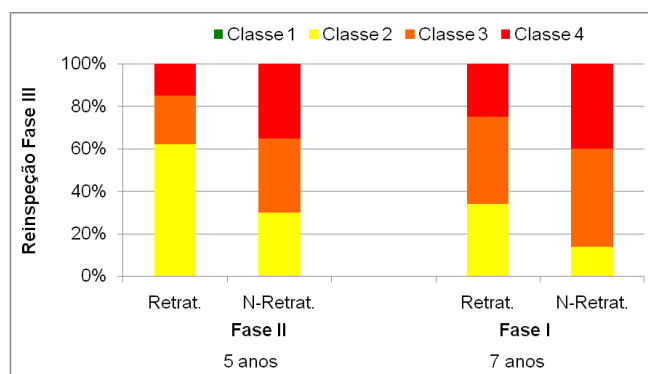
Figura 13 - Evolução do estado de conservação dos postes Classe 2, retratados e não retratados, nas Fases I e II e reinspeccionados na Fase III do projeto.

Os resultados referentes a eficiência do retratamento interno de postes em serviço são mostrados na Figura 7. Nessa figura é comparada a evolução do estado de conservação de postes classificados como Classe 2 nas Fases I e II, e reinspeccionados na Fase III após um período de 5 e 7 anos, respectivamente.

Verifica-se que os postes retratados internamente com *Polesaver* apresentam um melhor estado de conservação com um percentual cerca de duas vezes maior de postes que permanecem na Classe 2 no momento da reinspeção. Observa-se também um número significativamente menor de postes Classe 3 entre os postes retratados na Fase II.

Cabe ainda destacar a menor quantidade de postes retratados classe 4, porém a diferença percentual com os postes não retratados é menos significativa. Esses resultados podem estar relacionados a diversos fatores: menor eficiência dos preservantes, estado de decaimento mais avançado que o indicado na primeira inspeção, condições ambientais mais agressivas (umidade, insetos, etc...) entre outros.
