**XX SNPTEE
SEMINÁRIO NACIONAL
DE PRODUÇÃO E
TRANSMISSÃO DE
ENERGIA ELÉTRICA**

GRUPO DE ESTUDO DE GERAÇÃO HIDRÁULICA - GGH

RESULTADO PRÁTICO OBTIDO COM O SISTEMA DE MONITORAÇÃO PREDITIVA ON-LINE

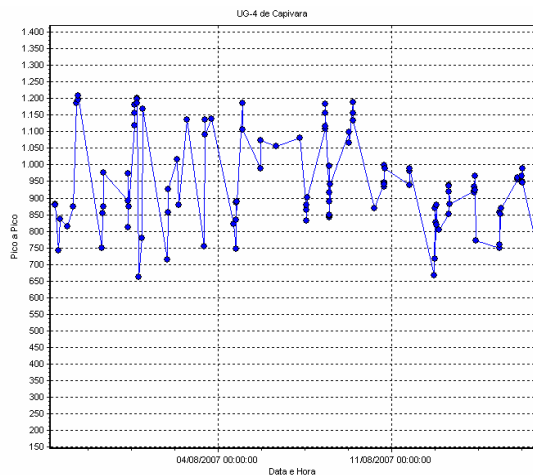
Análise sequencial ordenada por data.

Na Figura 1 o gráfico da esquerda apresenta uma sequência de valores pico-a-pico de oscilação do eixo medida por um dos sensores de proximidade montados no MGT da UG-4. O período de tempo representado é anterior a intervenção realizada na UG. Nota-se no gráfico que o comportamento da oscilação não apresenta padrão de comportamento dependente do tempo.

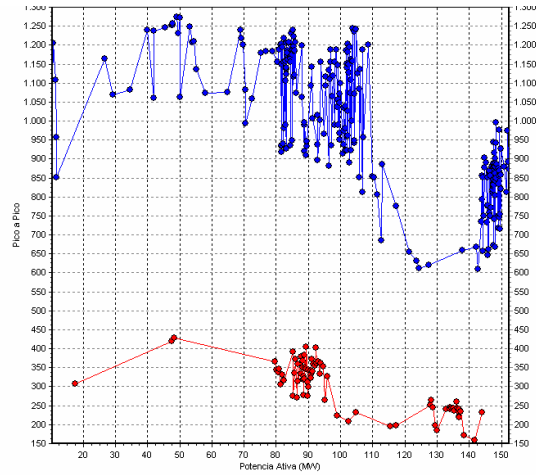
Análise sequencial ordenada por potência.

Ainda na Figura 1, o gráfico da direita está apresentando duas sequências de valores pico-a-pico de oscilação do eixo. As sequências representam valores pico-a-pico de períodos de tempo diferentes do mesmo sensor de proximidade apresentado no gráfico da esquerda. A curva azul corresponde a um conjunto de sinais gravados antes da intervenção na UG, enquanto que a vermelha após a referida intervenção. Com o objetivo de facilitar a análise do comportamento da UG, ambas as curvas foram representadas em função da potência. Observa-se no gráfico que os valores pico-a-pico dos sinais representado pela curva azul (antes da intervenção) são pelo menos 3 vezes maiores que os sinais representados pela curva vermelha (após a intervenção). Além disso é possível identificar a faixa de potência para a qual os valores pico-a-pico apresentam grande redução de amplitude (entre 100 e 110 MW).

Apesar de a ferramenta indicar a existência de um problema (curva azul), bem como o sucesso da intervenção realizada (curva vermelha), a mesma não fornece as informações necessárias para a identificação da causa, nem a respectiva solução. Desta forma, é necessário utilizar outras ferramentas, que possam extrair dos sinais as informações necessárias. No caso apresentado neste artigo foram utilizadas as ferramentas de Análise Comparativa e de Órbita.

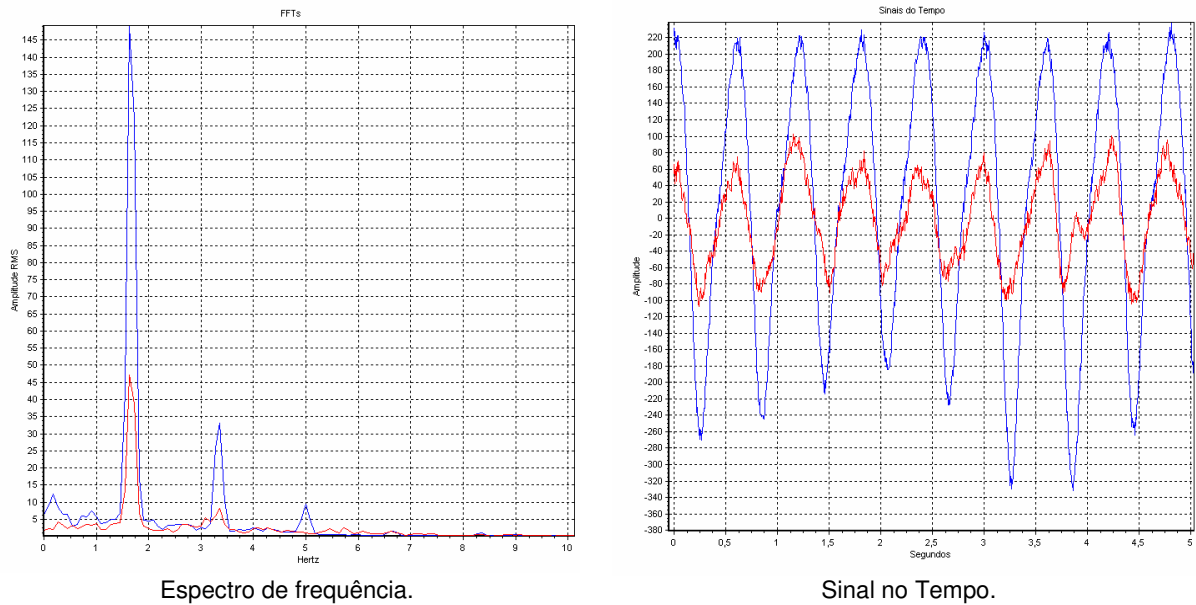
Figura 2 – Gráficos de análise comparativa.

Na Figura 2, para que a comparação fosse a mais representativa possível, foram selecionados sinais em que a UG estava operando na mesma faixa de potência (+/- 130 MW). Os gráficos apresentados são de sinais gravados da UG-4 antes (azul) e após (vermelho) a intervenção. O sinal em azul é de uma aquisição realizada com a UG gerando 127 MW, onde a maior amplitude (RMS) do espectro é de 150 μm . O sinal em vermelho é do mesmo sensor de proximidade, sendo que nesta medição a UG gerava 135 MW e a maior amplitude (RMS) do espectro é menor que 50 μm .

Analisando os espectros de forma mais detalhada, nota-se que a componente de maior amplitude corresponde, em ambas as condições, à velocidade de rotação (100 rpm ou 1,6 Hz), que em geral é associada ao efeito causado pelo desbalanceamento do conjunto girante. Além disso, pode-se observar também, que nesta faixa de potência não se observa componentes de baixa frequência no espectro (frequências menores que a correspondente a da velocidade de rotação da UG), geradas pela trança. Resultado semelhante é observado no gráfico com o sinal no tempo, onde a amplitude pico-a-pico era de 620 μm (condição de operação inaceitável) e após a intervenção de 240 μm (condição de operação aceitável).

Baseado nesses indicativos, a primeira tentativa de solução para o problema seria realizar o balanceamento da UG, mas conforme será apresentado na próxima seção, a análise de órbita indicou um outro problema. Caso fosse realizado o balanceamento apenas, o problema não seria resolvido e uma nova parada seria necessária.

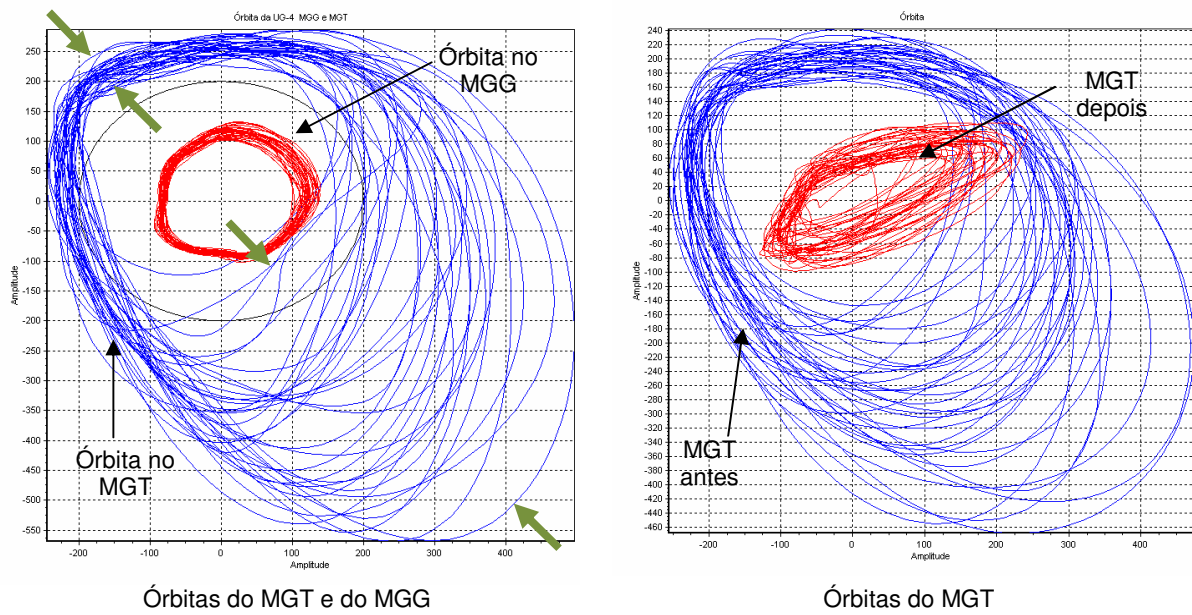
FIGURA 3 – Gráficos de análise de órbita.

Na faixa acima de 100 MW foi verificado que o comportamento fica mais constante, quando comparado com o observado nas potências inferiores. Além disso, fica evidente que no lado superior esquerdo da órbita o eixo praticamente passa pela mesma região (pequena dispersão do sinal) e no canto oposto do gráfico o eixo, a cada volta, passa por um ponto diferente (grande dispersão do sinal), conforme pode ser observado no gráfico esquerdo da Figura 3.

No gráfico da esquerda da figura 3 ilustramos a órbita do MGT (na cor azul) e também a órbita do MGG (na cor vermelha), que foram medidas de forma simultânea. Considerando que a folga nominal definida em projeto é a mesma para os dois mancais, ao se comparar a amplitude dos sinais das duas órbitas (MGT e MGG), tem-se uma indicação da gravidade da condição da UG.

Após a realização da intervenção no MGT a mesma análise foi realizada, com o objetivo de avaliar o seu resultado. Para isso, foram comparadas duas órbitas do MGT: uma que representava a condição da UG antes da intervenção (na cor azul) e outra que representava a condição após a intervenção (na cor vermelha). Além disso, para que a comparação fosse a mais representativa possível, foram selecionados sinais gravados no banco de dados do sistema, cuja potência de operação da UG era de aproximadamente 130 MW.

Conforme pode ser observado no gráfico da direita da Figura 3, a redução da amplitude da órbita é considerável atestando o sucesso da intervenção realizada.

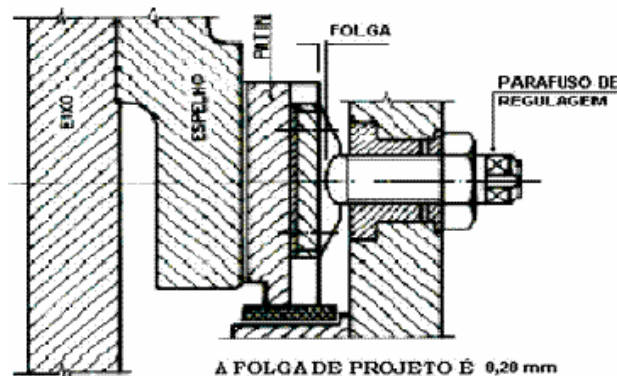
Figura 4 – Corte do MGT.

Os mancais de guia das UGs de CPV são do tipo deslizante, com 12 segmentos. Os segmentos são ajustados individualmente através de parafuso de regulagem e porca de trava para manter o segmento na posição ajustada, conforme pode ser observado na Figura 4.

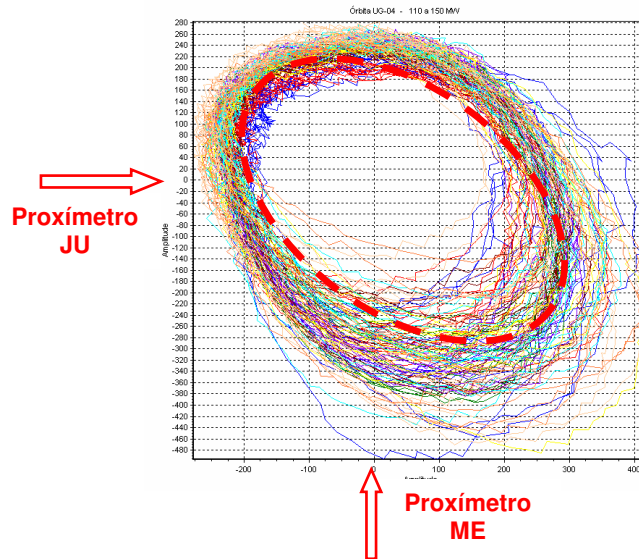
Utilizando as informações do gráfico de órbita, foi possível verificar que o eixo estava com um grau de liberdade muito grande, em geral decorrente de folga excessiva do MGT.

A Figura 5 apresenta a órbita do eixo da UG-4 medida no MGT. No gráfico estão representados vários sinais medidos com potência acima de 100 MW, cada um com uma cor diferente. Também está representada neste mesmo gráfico a posição física de cada um dos sensores de proximidade montados no MGT (Proxímetro JU e Proxímetro ME). Devido às características apresentadas pelas órbitas, foi considerado que o excesso de folga estava ocorrendo em apenas alguns segmentos do mancal, naqueles localizados na região em que a órbita apresentava maior dispersão. Baseado nessa hipótese sobre as órbitas, foi adicionada uma figura de forma elíptica, para representar a "órbita média" do mancal com excesso de folga.

Figura 5 – Análise da órbita do MGT da UG-4 antes da intervenção com várias aquisições em potência acima de 100 MW.

Após a identificação correta do problema, foi definida a melhor forma para a correção do problema: a diminuição das folgas, ajustando os segmentos do mancal na região onde a órbita estava mais dispersa. Assim, foi mantida a posição fixa de metade dos segmentos e realizada intervenção na outra metade, ajustando a folga nas medidas nominais (400 μm).

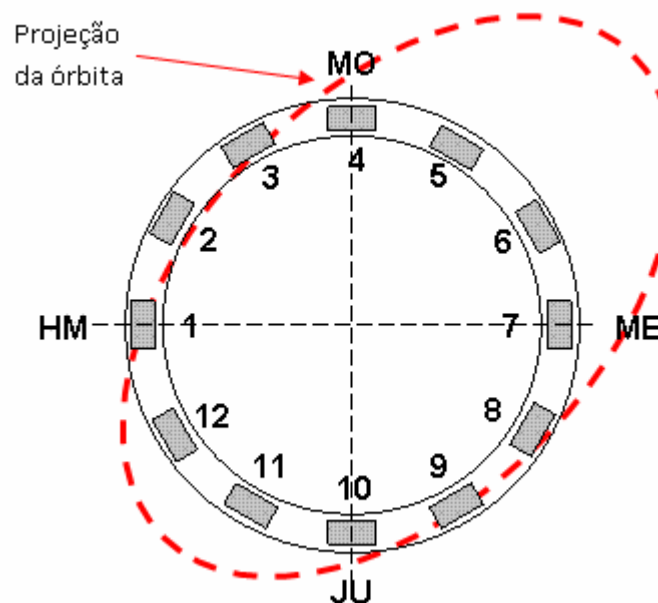
Considerando que a “órbita média” do mancal com folga corretamente ajustada possui dispersão semelhante em todas as direções, a figura elíptica obtida indica a região do mancal com maiores amplitudes de oscilação do eixo e conseqüentemente uma indicação dos segmentos do mancal que estão precisando de ajuste. A etapa seguinte do processo foi transportar a “órbita média” do mancal com excesso de folga para um diagrama esquemático dos segmentos dos mancais, conforme apresentado na Figura 6. É importante destacar que as posições dos sensores nas Figuras 5 e 6 não são as mesmas, sendo necessário então girar a “órbita média” de um ângulo de 90 graus para que as direções Jusante e Margem Esquerda das duas Figuras coincidam.

Figura 6 – Identificação dos segmentos em relação à posição montante (MO), margem esquerda (ME), jusante (JU) e hall de montagem (HM).
